【水門耐震補強工事における問題点と工夫】

(工事名) 平成27年度[第26-K2530-01号]巴川水系地震・高潮対策河川事業(防災・安全交付金)工事(常念川水門耐震補強工)

(工事の目的) レベル2地震動に対する耐震性を確保するための、補強工事を実施するものである。

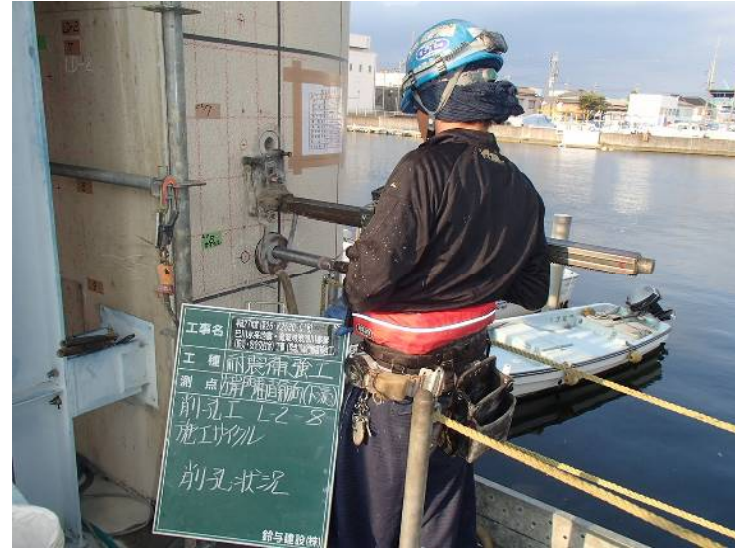
(削孔状況)

鉄筋探査後、既設鉄筋を損傷しないように、せん断補強鉄筋設置箇所の削孔を行う。

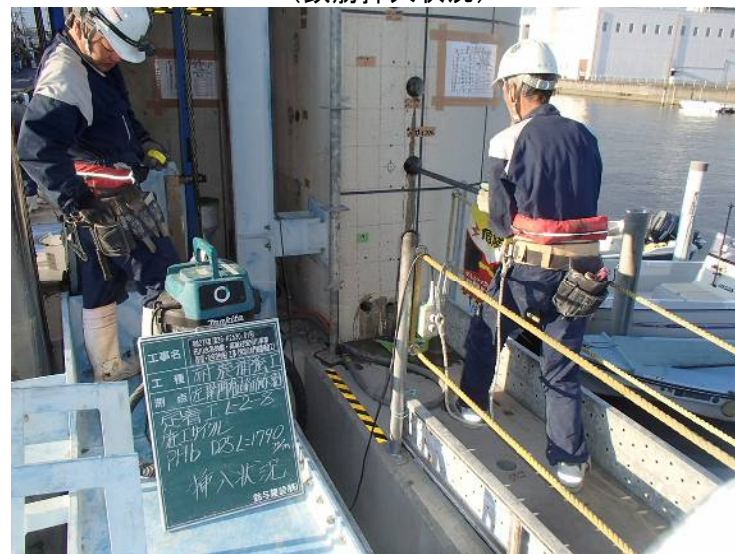
(鉄筋挿入状況)

削孔完了後、削孔した箇所にモルタルを注入し、硬化前に鉄筋を挿入する。

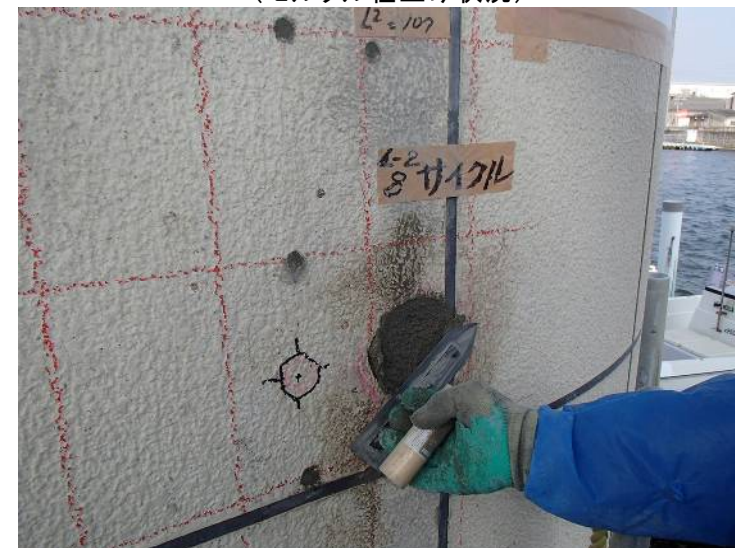
(モルタル仕上げ状況)

鉄筋挿入後、モルタルを再度注入し空洞がないように充填する。充填完了後、表面をコテで仕上げ、強度確認し、塗装を行う。

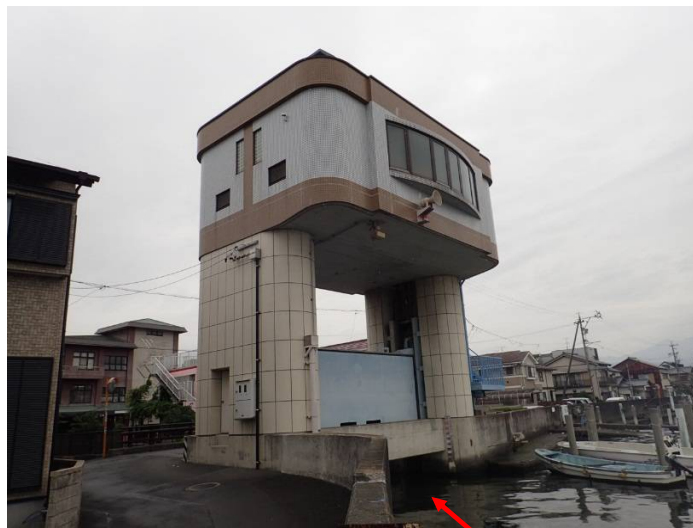
(施工箇所状況写真)

・しかし当現場条件は、道路幅員が狭く、住宅も近接しているため、施工箇所の上空が狭小であることもあり従来の方法による止水箱の現地組立、及び止水箱のクレーンによる設置が不可能でありました。

巴川下流岸壁スペースによる止水箱の組立、及びフロート式止水箱の曳航による設置方法の実施

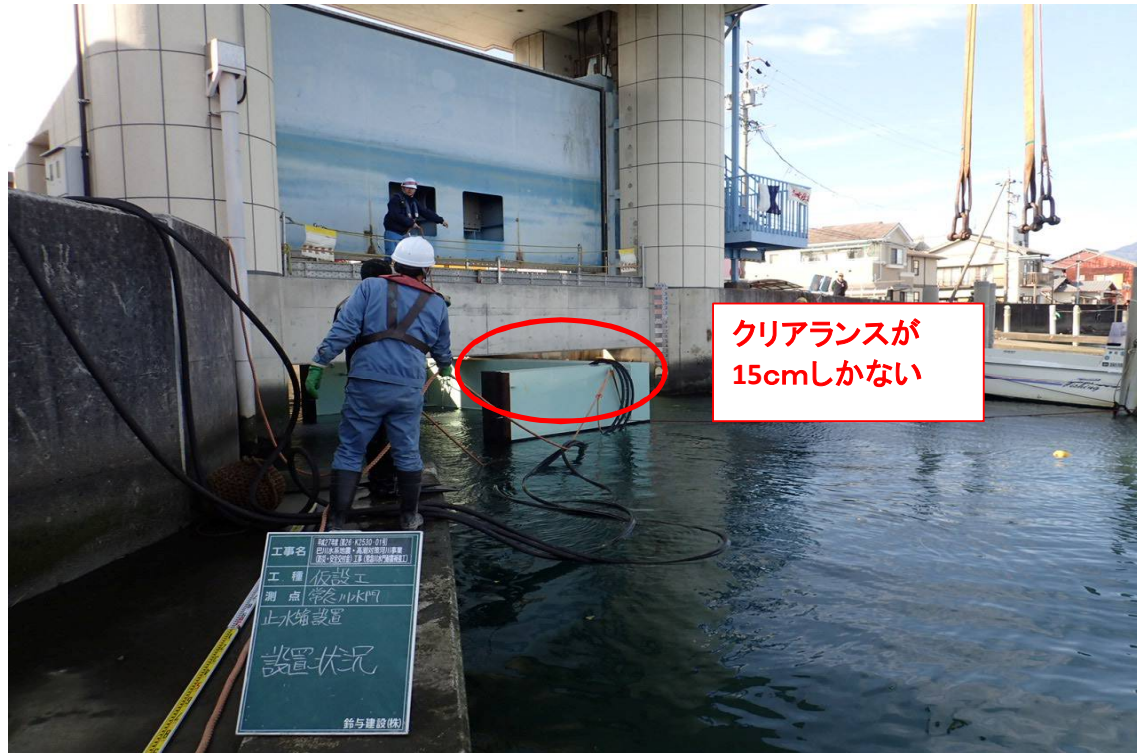
・止水箱設置箇所のクリアランスが15cmしかないため、クリアランスを確保できる潮位でなければ設置ができず、また、止水箱自体の安定必要潮位の制限もありました。つまり、“止水箱の安定”“クリアランス確保”の条件を満たした潮位の日でなければ、止水箱の設置が不可能であり、さらに河川工事であることから、施工期間の制約として濁水期のみであるといった条件でした。

クリアランスが
15cmしかない

止水箱設置可能潮位表を作成し、工程管理を行う。

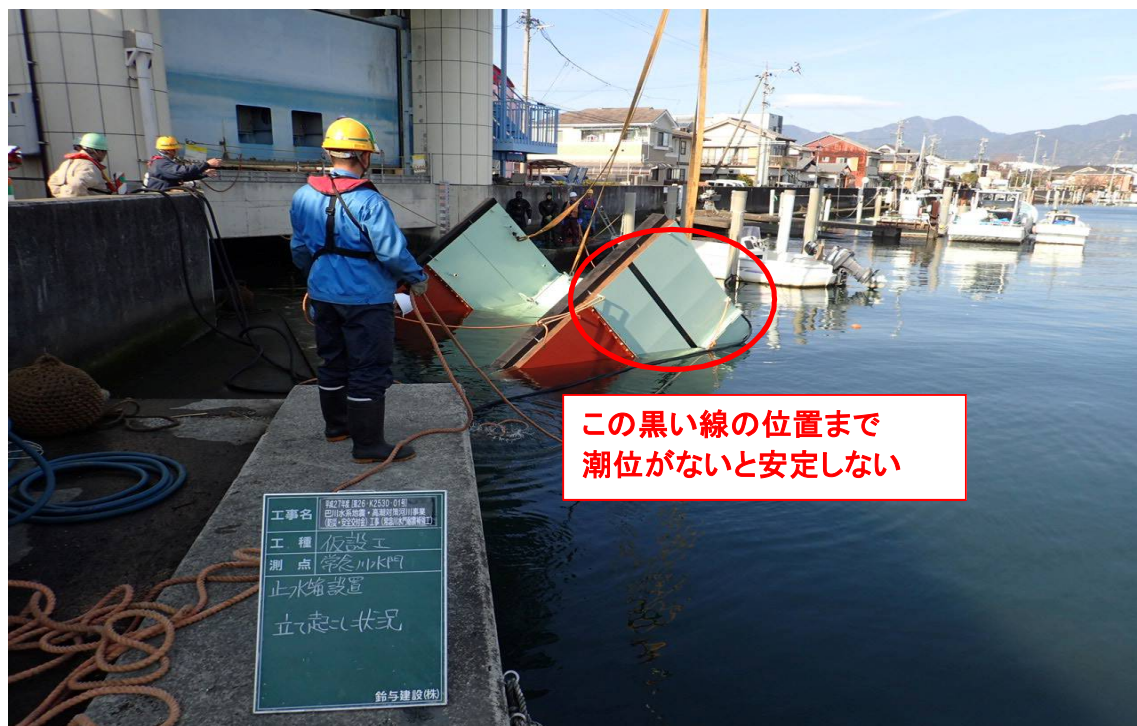
この黒い線の位置まで
潮位がないと安定しない

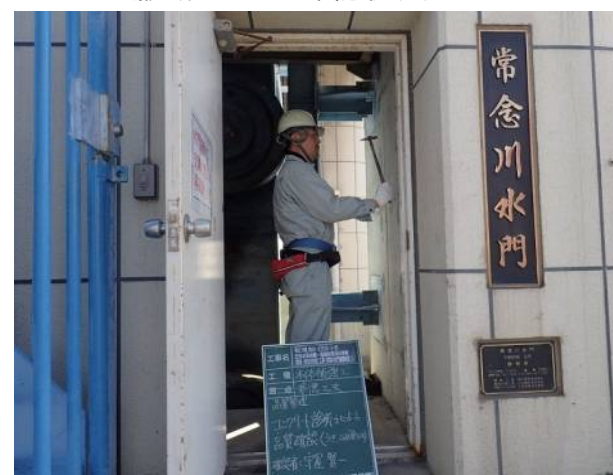
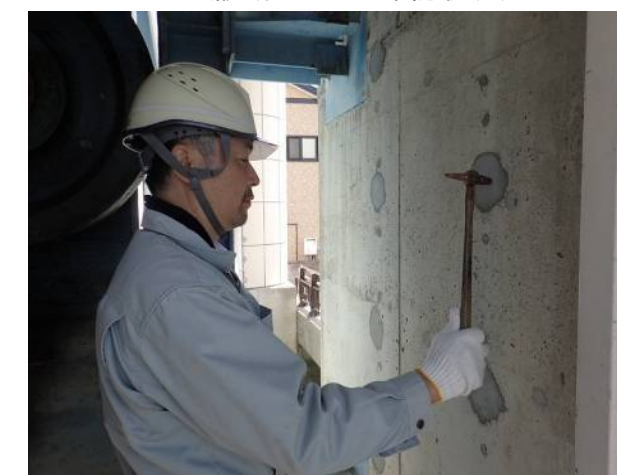
(診断士による確認状況)

施工後にコンクリート診断士による現地確認を実施し、結果として、浮きやひび割れも無い状態が確認でき、より品質の高い耐震補強工事ができたと言えます。
