令和2年度 [第32-D7255-01号]

(一)清水函南停車場線橋梁耐震対策工事(大場橋P1橋脚耐震補強工)(11-01)

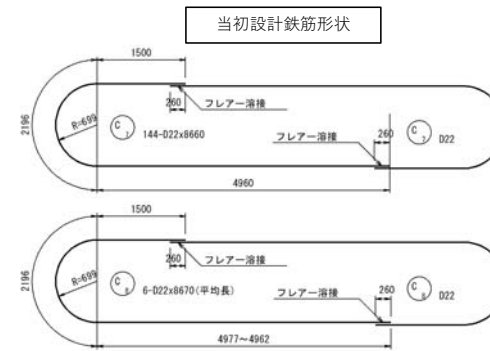
当初設計鉄筋形状

足場と干渉するため長尺鉄筋では配置ができない

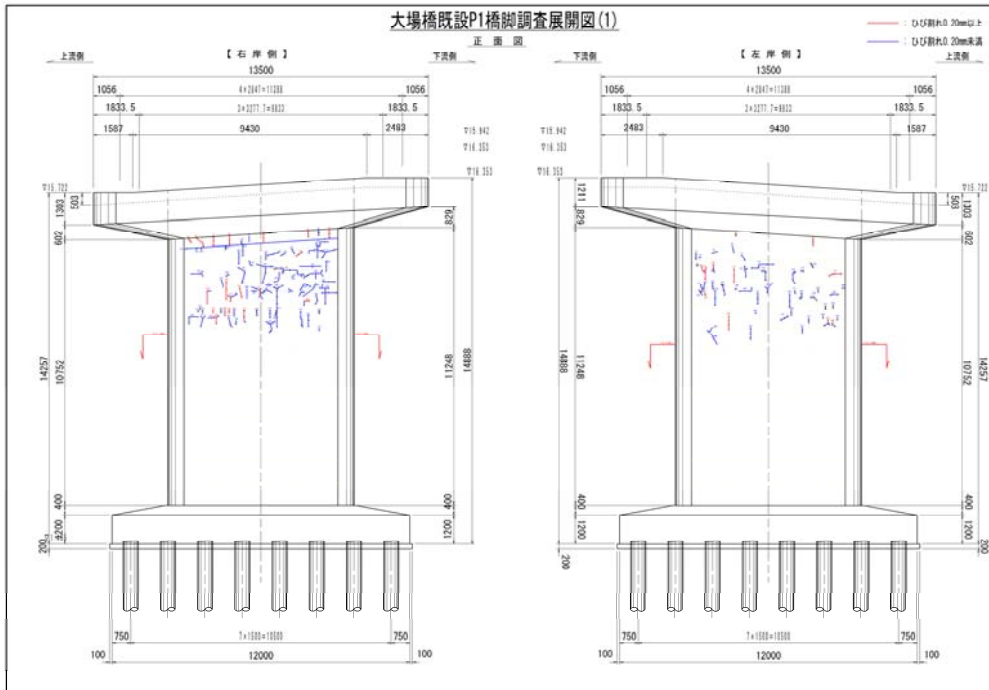
既設橋脚のひび割れ調査

既設橋脚について、ポリマーセメント巻立施工前に、ひび割れ調査を行った。コンクリート診断士と共に調査を実施した。発生しているひび割れは構造的な荷重から発生した有害なものでは無い事を確認した。本工事はひび割れ補修で使用するポリマーセメントモルタルによる巻立を行うという観点から、0.2mm以上のひび割れを対象に低圧注入工法により対応した。数日の工程ロスとなってしまったが、構造物の品質確保に努めた。
