# 橋梁補修工事における足場計画について

- (1) 工事背景 本橋は架橋後49年が経過しており、鋼部材の防食機能の劣化、床版部のひび割れ・鉄筋露出、橋面部の舗装ひび割れ・伸縮装置の異常、A2橋台移動による変状等の補修及び補強を実施した。
- (2) 工事名 令和2年度 道路メンテナンス国庫補助事業  
(一) 渋川都田停車場線橋梁補修工事(新田大橋)

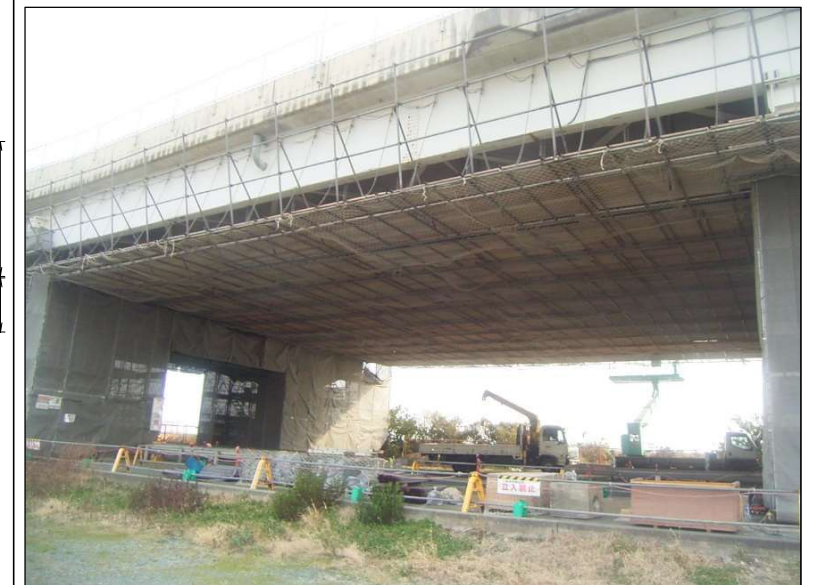
写-6. 【参考】在来工法による吊足場組立状況

本工事の設計吊足場は、床版部及び方杖部ともに在来工法である吊チェーン・パイプ・足場板等による吊足場であるが(図-6,図-7,参考写真-6)、在来工法による吊足場では、下記の2点による問題が生じた。

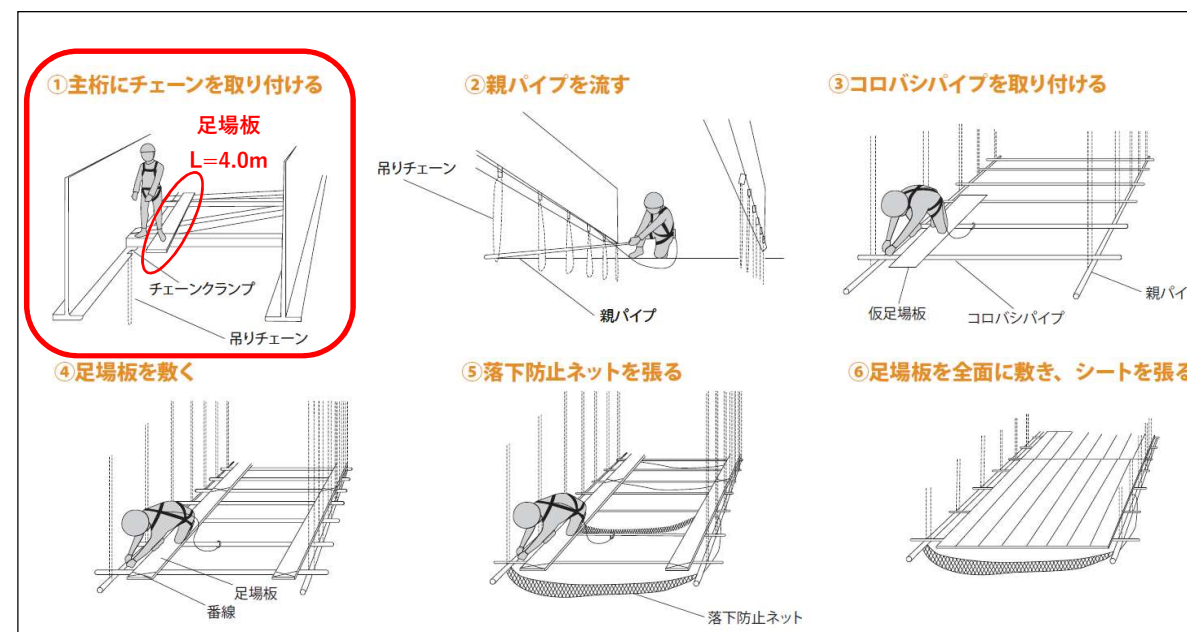
図-8. 在来工法による吊足場組立手順(送り出し方法)

図-8は、高所作業車や橋梁点検車といった付属機械を使用しないで施工する在来工法による吊足場の組立手順である。

特に①番の作業では、既設主桁の下フランジや対傾構を利用して足場板を敷きながら主桁に吊りチェーンの取付を行わなければならないため、墜落転落の危険性が非常に高い。

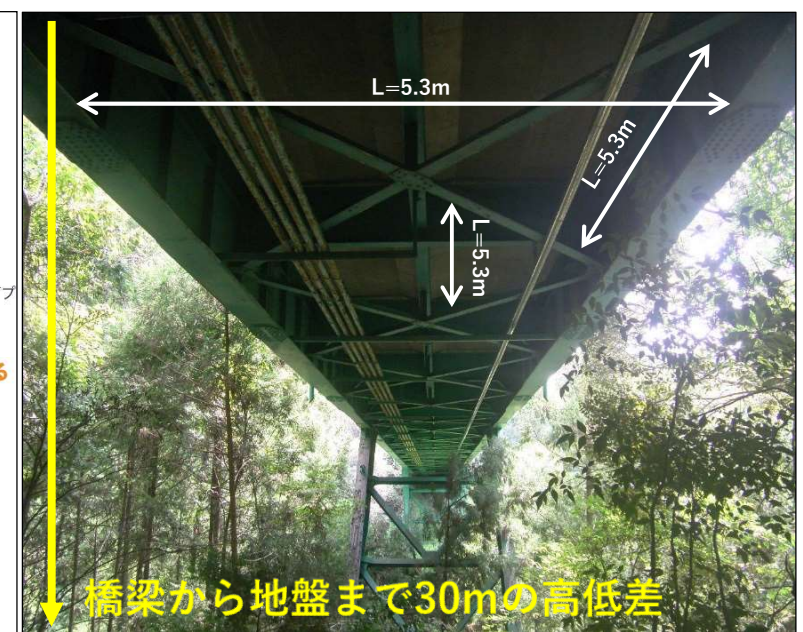
写-7. 床版下部現況

さらに、新田大橋の既設主桁間や対傾構間は、約L=5.3mあり(写-7)、L=4.0mの足場板を敷きながら作業することが不可能である。

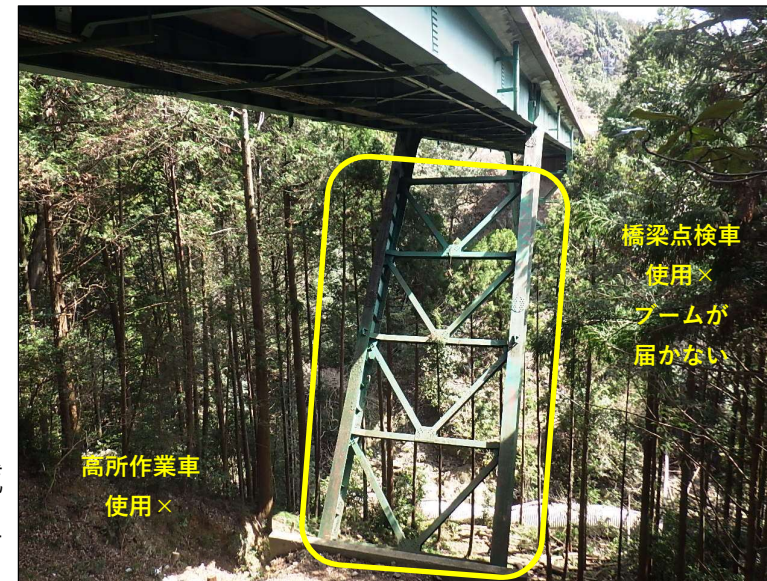
写-8. 方杖部現況

次に付属機械を使用する在来工法の施工検討をした。  
 新田大橋下部は急峻地であるため下方からの高所作業車の使用はできない(写-8)。写-9は、準備作業として樹木の伐採時に橋梁点検車(BT-200)を使用した時のもので、対向車との距離が非常に近く、一般車との接触事故や橋梁点検車による上空の架空線接触が懸念された。

また、方杖部では橋梁点検車のブームが届かないため、材料の投入ができないことから在来工法の吊足場では施工ができないことが分かった。

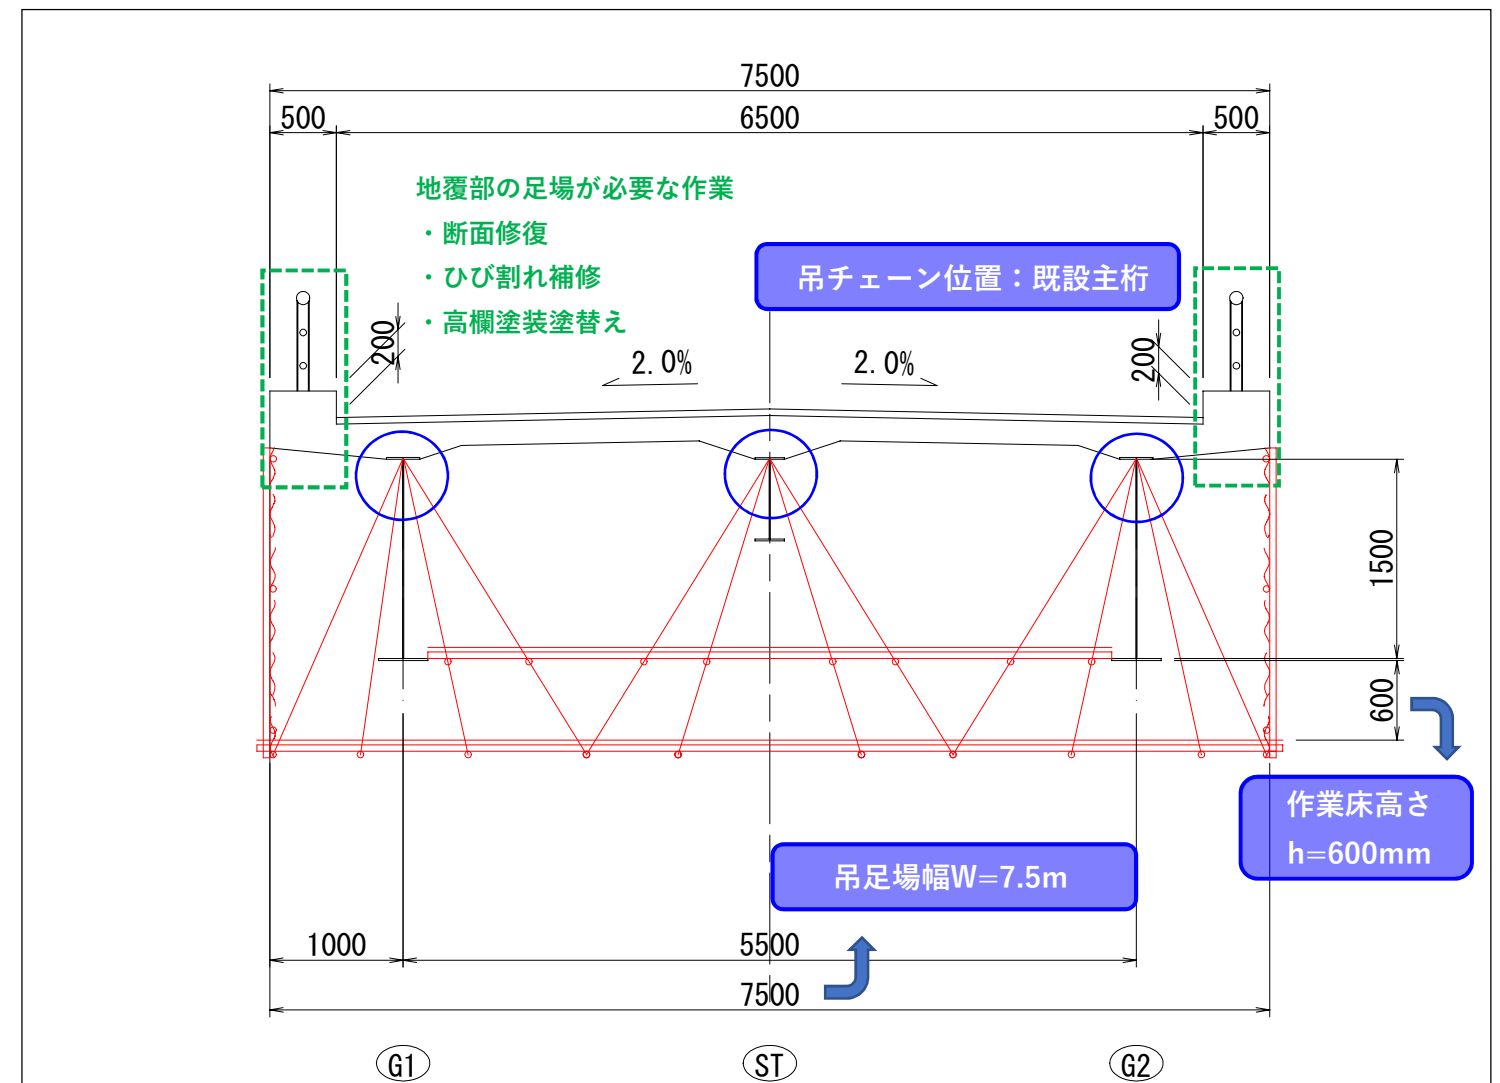
図-9. 設計吊足場断面図

設計上の吊足場幅は既設橋梁幅と同じ $W=7.5m$ である(図-9)。地覆部の橋梁補修(図の緑色部)については足場がなく施工ができない状態となっている。また、この幅では直接足場内へ資機材を搬入することができない。

設計では既設主桁下フランジから作業床までの高さが $h=600mm$ である。橋梁塗装の施工において既設塗膜剥離作業や塗装塗替え作業時に既設主桁と作業床との空間が狭く有効な動線が確保できないため、施工性が低下する。

橋梁塗装においてはチェーン取付箇所は未塗装になり、橋梁塗装完了後に吊チェーンの盛替えが必要になる。なるべく鋼桁に吊チェーンの取付を少なくし盛替え作業を減少させたい。
