平成27年度 清県橋 第2号  
(主) 清水富士宮線 (逢初橋) 橋梁耐震補強工事

木内建設株式会社

# □ 工事概要

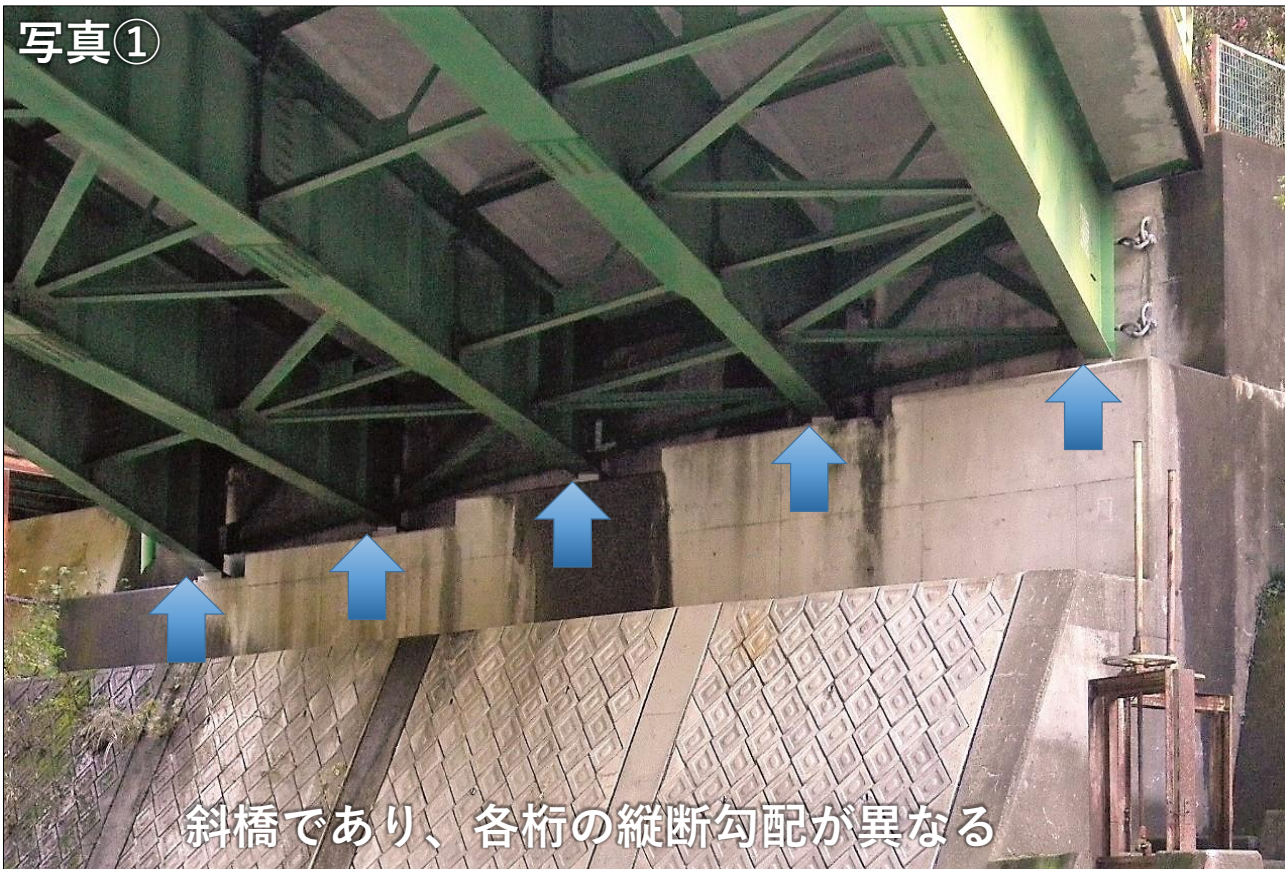
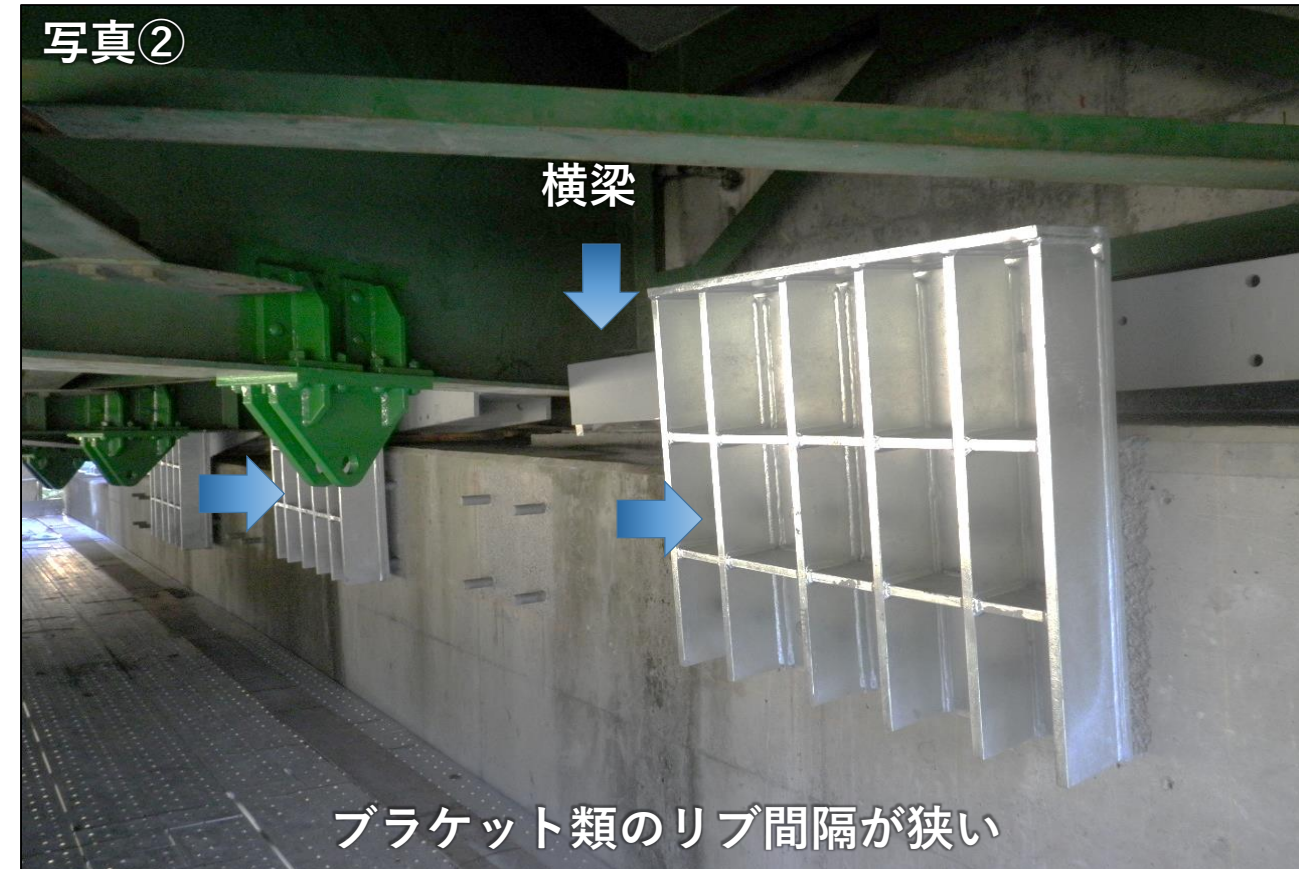
1. 逢初橋は斜橋で、各桁の縦断勾配が異なり、桁の設置高さも違うため(写真①)、「ねじれの位置関係」にある隣り合う桁を結ぶ水平力分担装置横梁(写真②)の製作方法の検討が必要であった。
2. 「完全溶け込み溶接」で製作されるブラケット類のリブ間隔が狭く、溶接面を確認しながらの溶接が困難であることが想定された(写真②)。

「ねじった」H鋼横梁の製作は困難なため、横梁そのものを「ねじる」のではなく、横梁は単純なH型とし、桁と梁の接続部にできる隙間にフィラープレートを挟み込む方法を検討した。

ねじられた隙間を埋めるフィラープレートは、厚みが四隅で全て違うため、接続部を正確に測量し、3DCADで施工図を描いた。

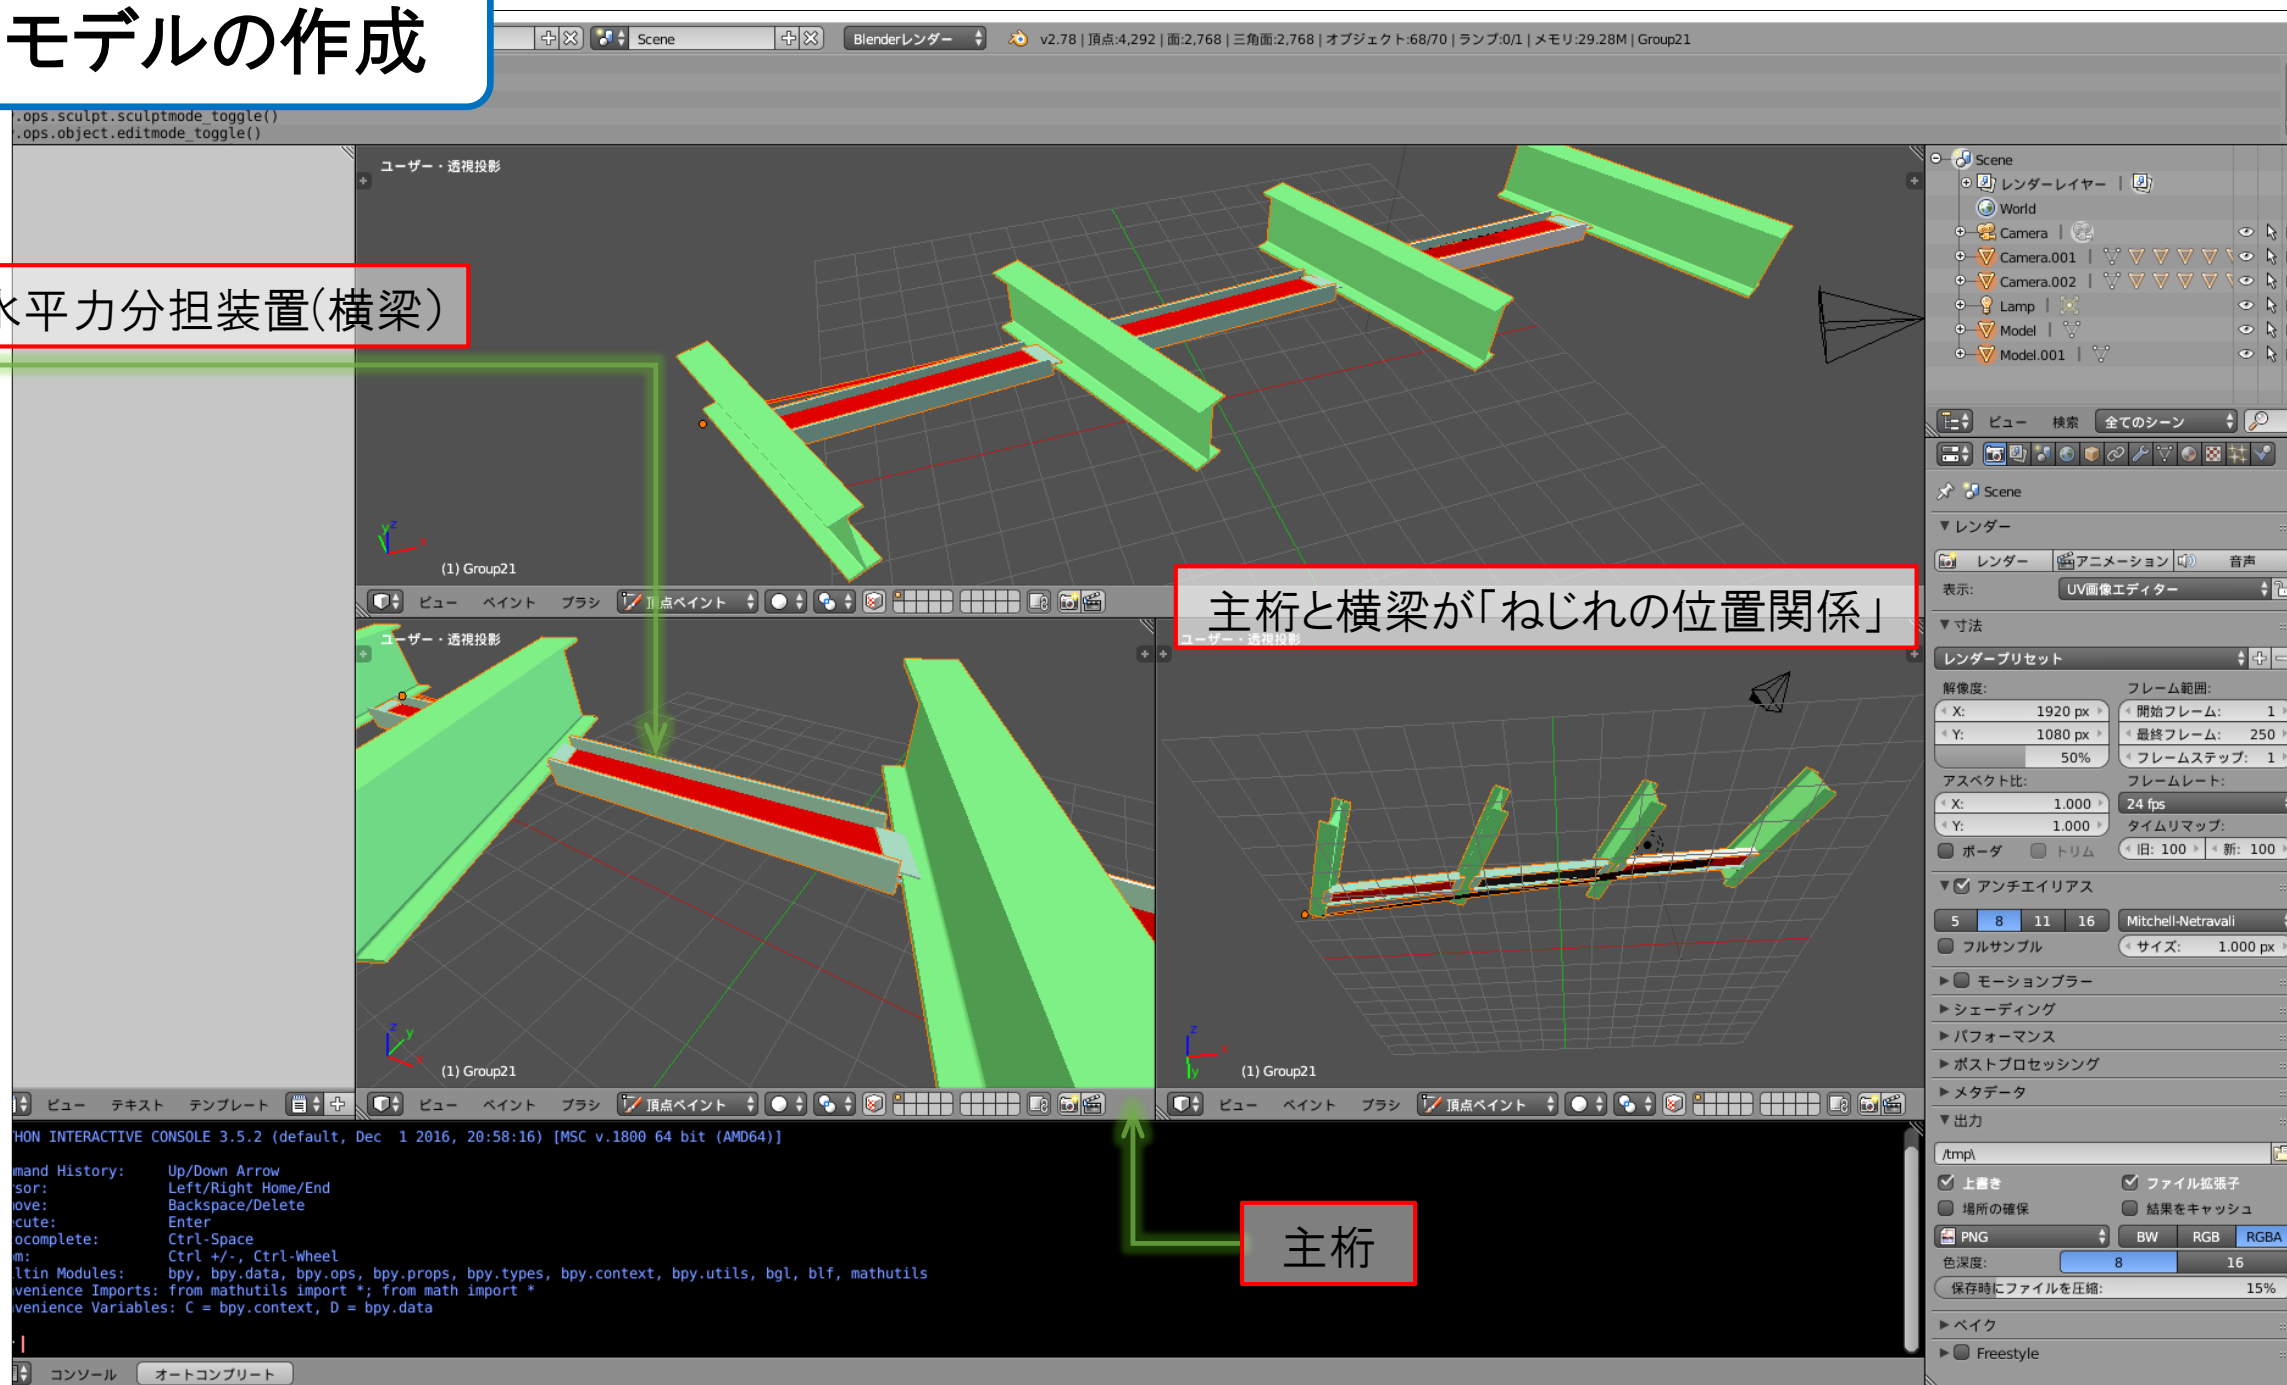
水平力分担装置(横梁)

主桁と横梁が「ねじれの位置関係」

3DCAD図面を用いて発注者に説明を行い、施工図の承認を受けたあと、製作工場と綿密に打合せを重ねながらフィラープレートの製作を進めた。

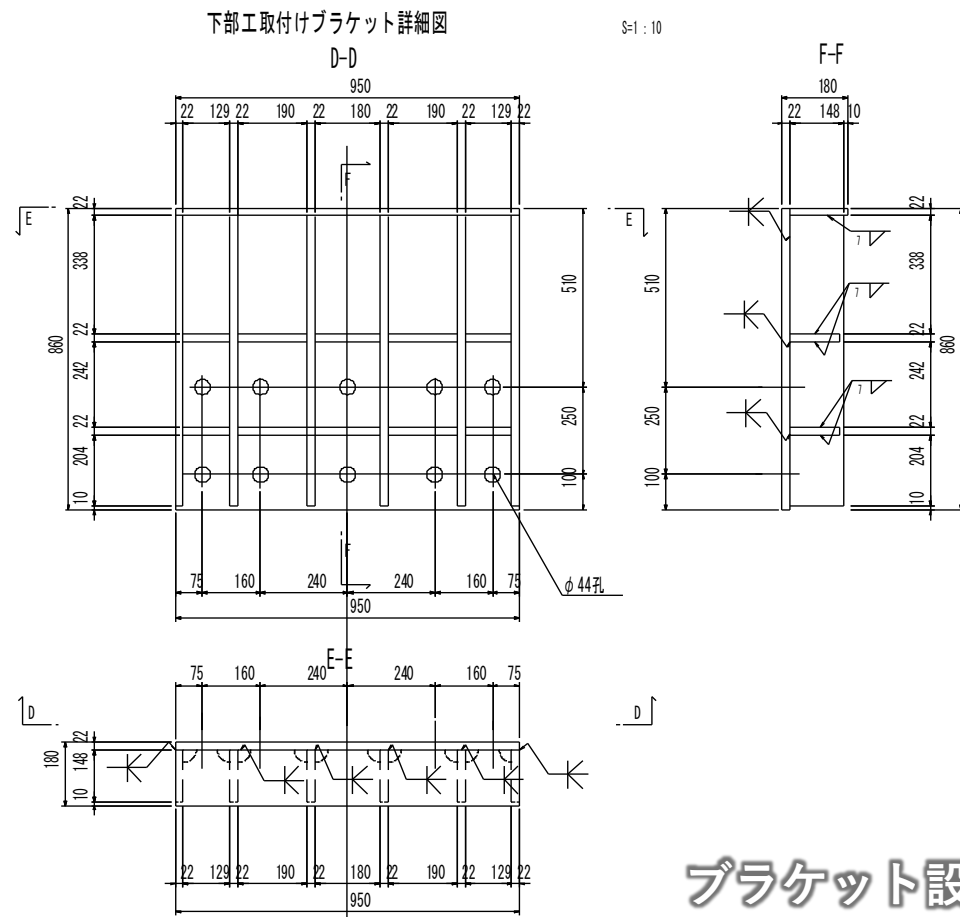
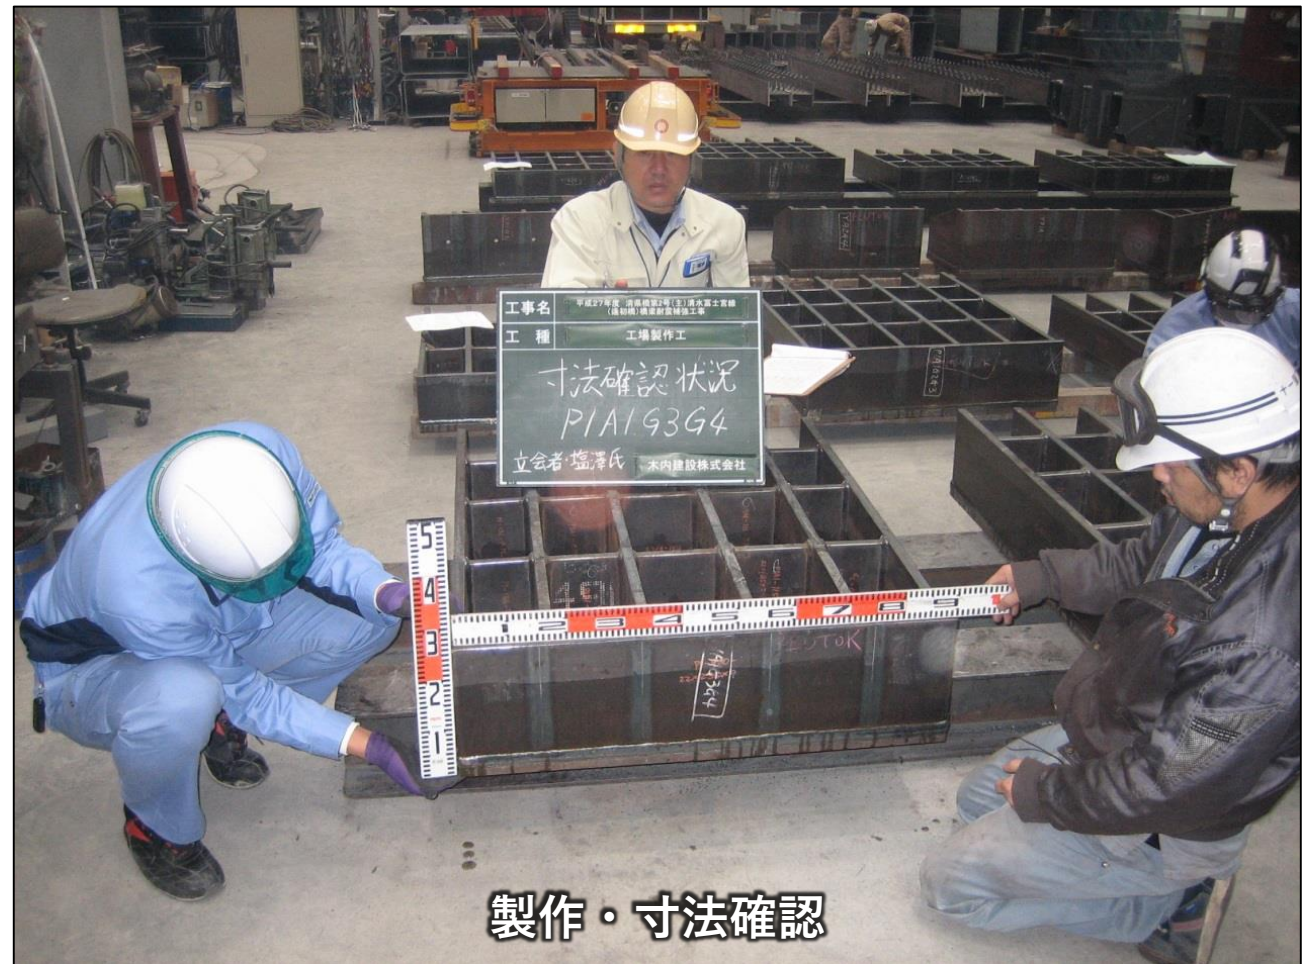
「完全溶け込み溶接」で製作されるブラケット類のリブ間隔が狭く ( $W=129\text{mm}\sim 190\text{mm}$ )、溶接工が溶接面を確認しながらの溶接が困難であると想定された。「落橋防止装置等溶接不良問題」の発生を受けて、設計製作図の見直しを含め検討を行う必要があった。

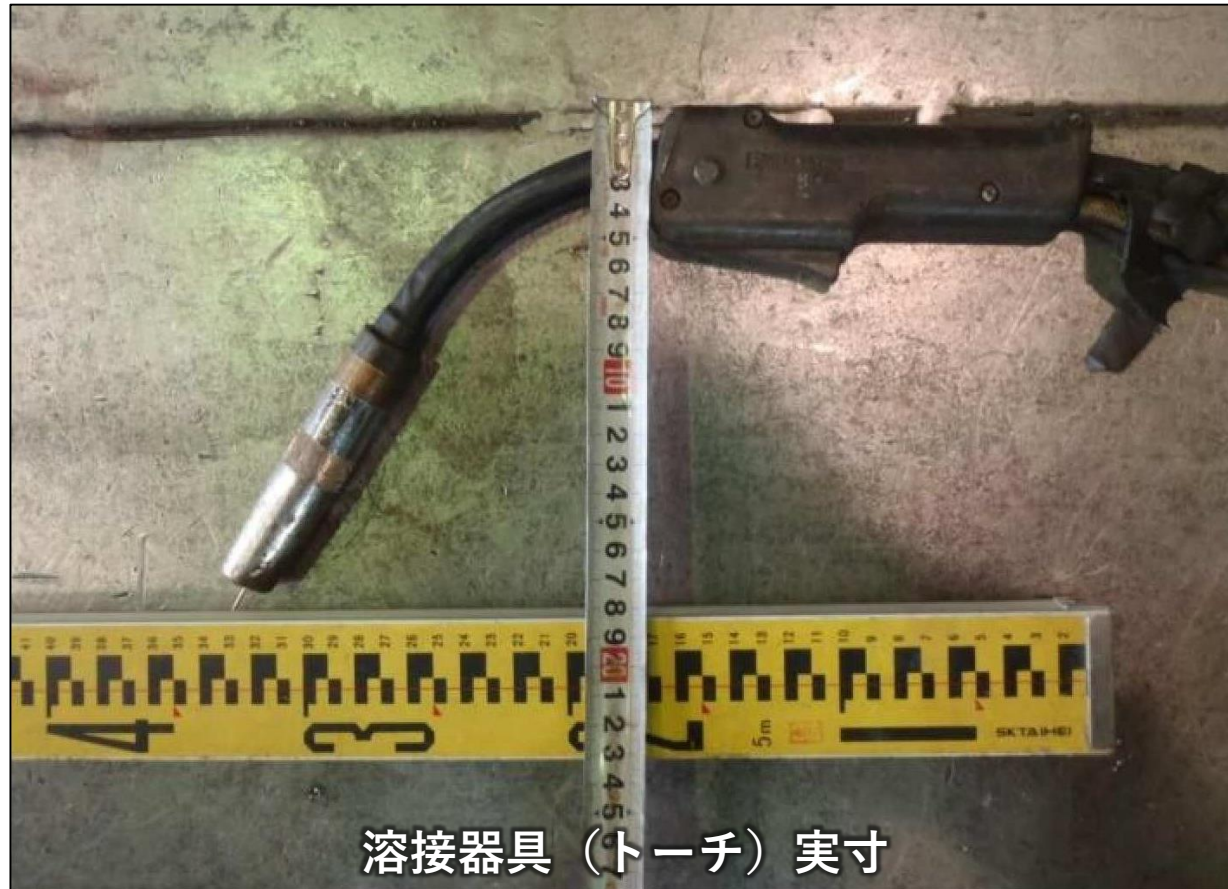
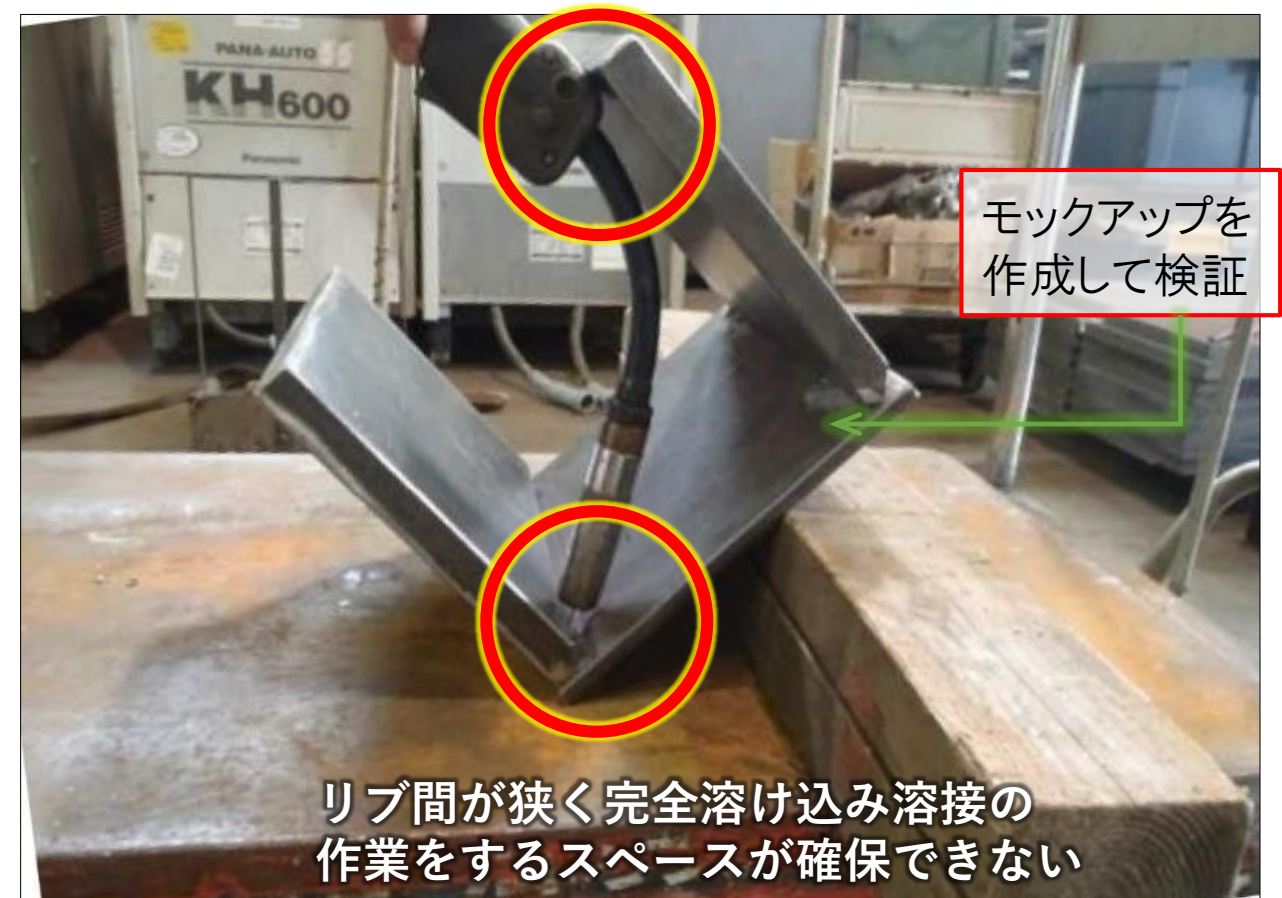
原寸でモックアップを作成し、溶接作業の確認を行った。

モックアップのサイズはリブ間隔の最も広い $W=190\text{mm}$ ， $H=200\text{mm}$ で作成し、溶接器具（トーチ本体寸法 $H\approx 180$ ， $W\approx 350$  通常の作業にて使用）との干渉、溶接工の溶接面の視認性を確認した。

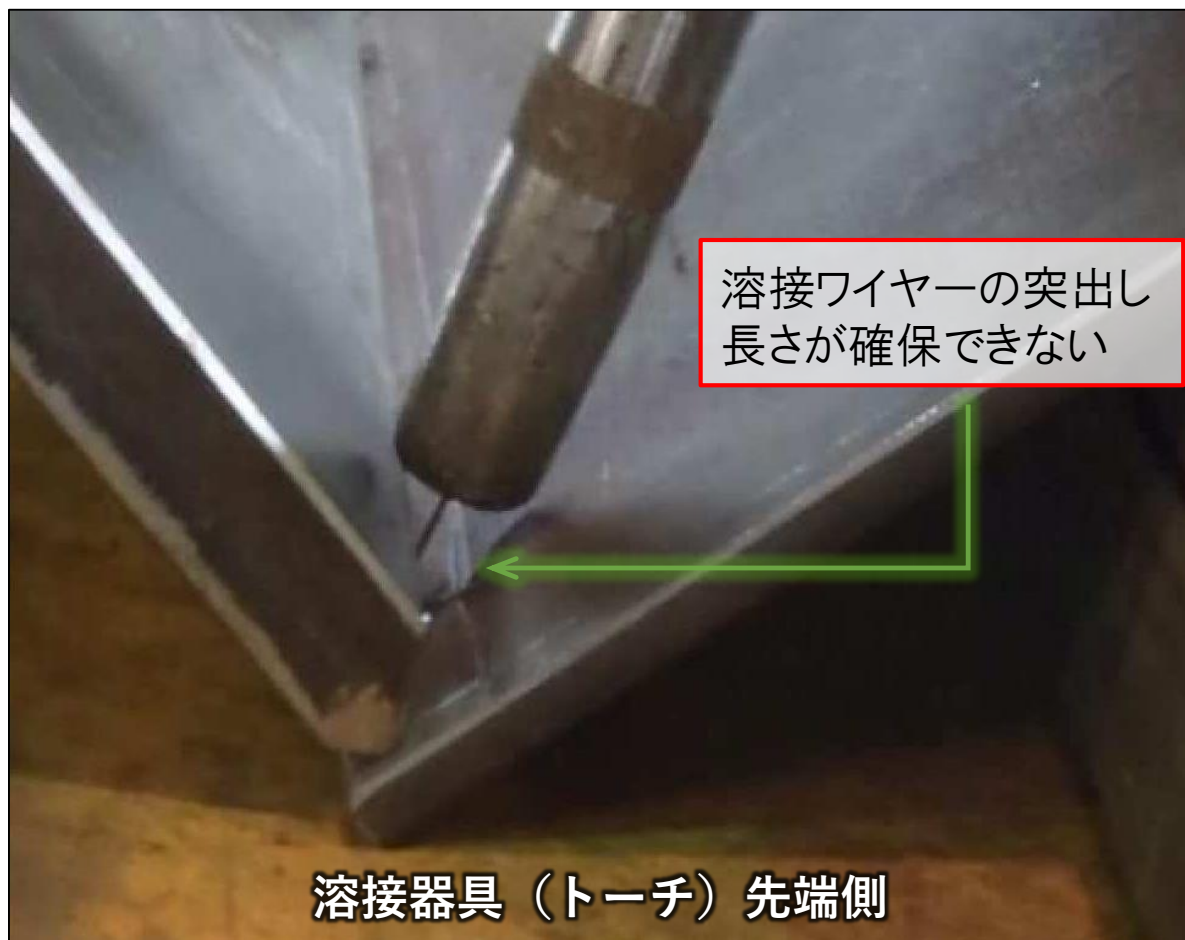
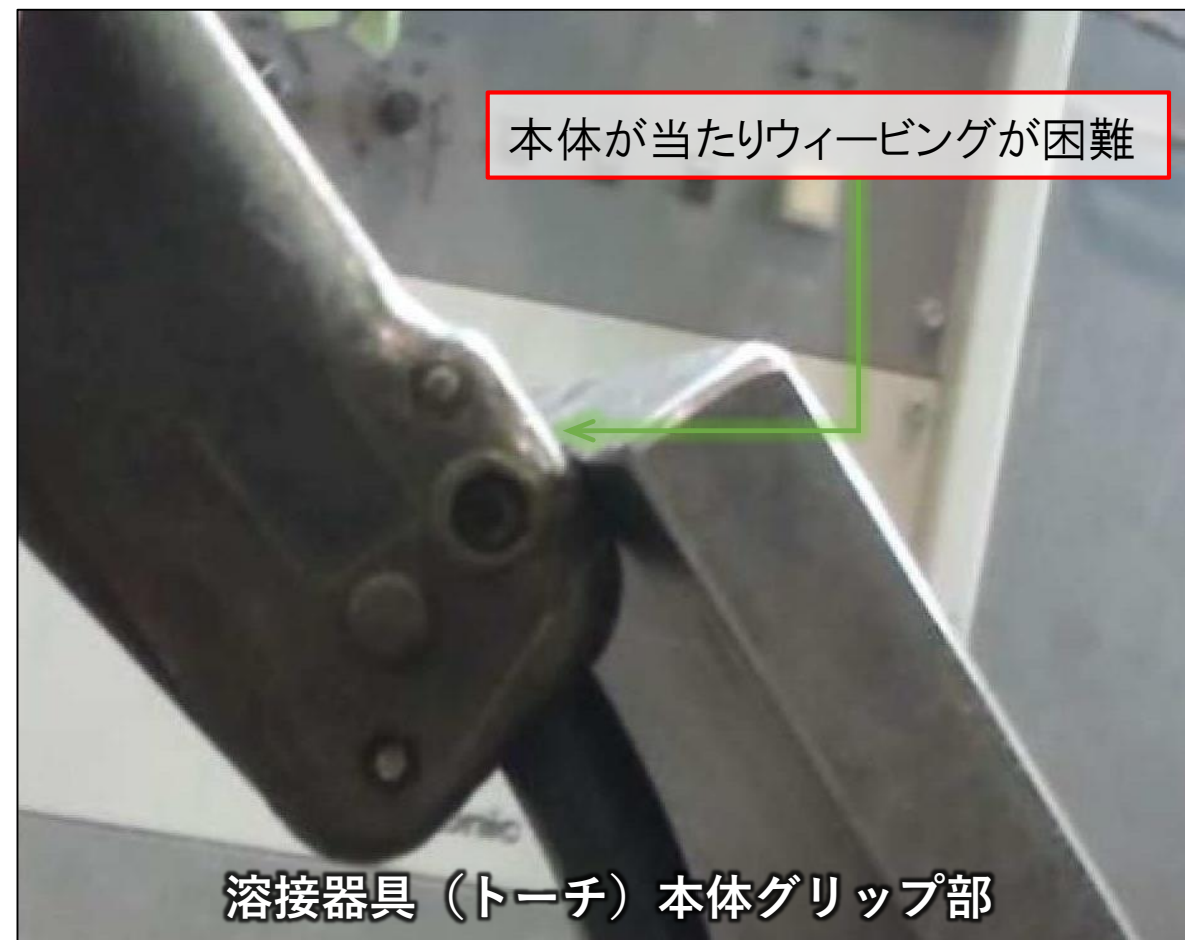
溶接器具（トーチ）本体はモックアップの内側にギリギリ入るが、溶接ワイヤーの突出し長さの確保が出来ない状態だった。また溶接器具（トーチ）本体が製品に当たりウィービング（溶接作業）が困難であることが確認された。モックアップのリブ高さは200mmとしたため製品を傾けた状態なら、かろうじて溶接工が溶接部分を視認出来るが、それ以上の高さになると視認すら出来ない状態であった。

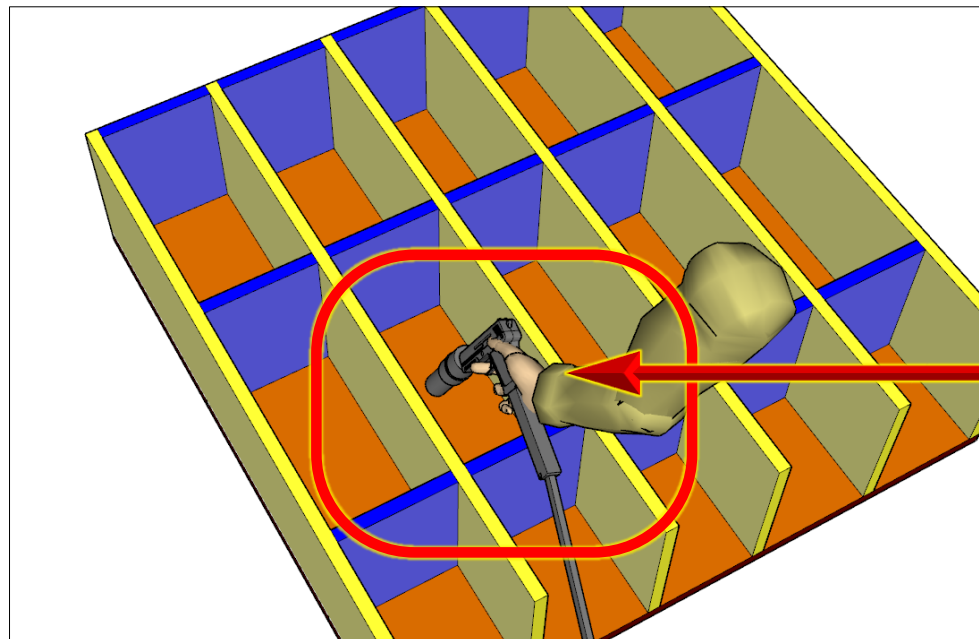
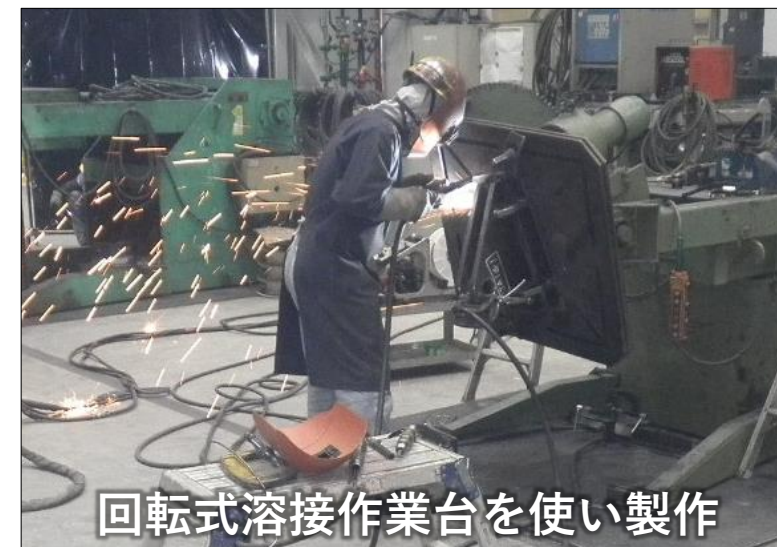
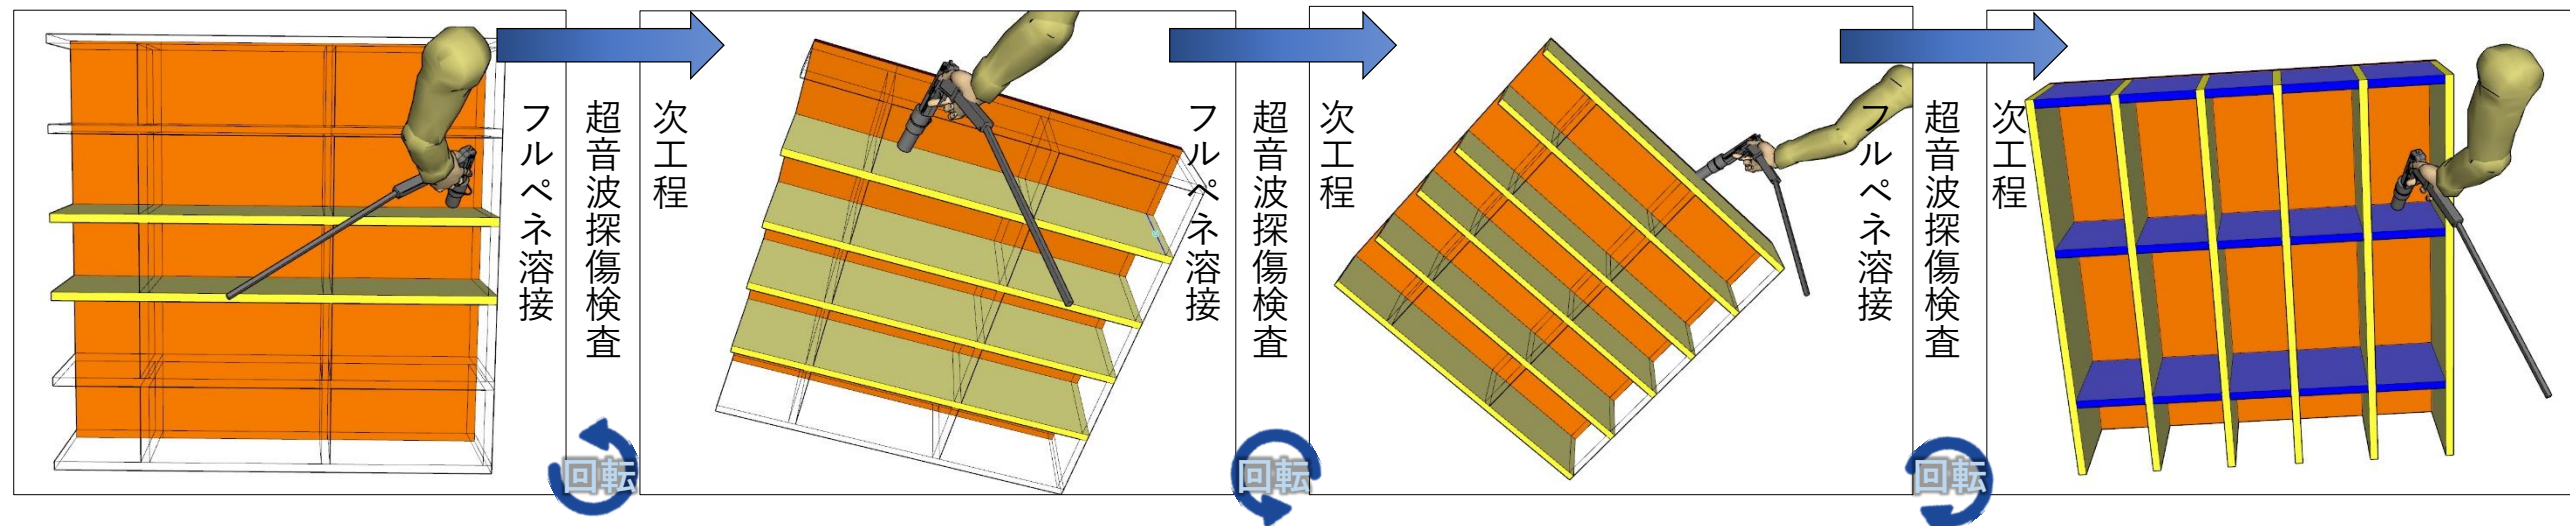
ブラケット組立手順・検査手順の見直し

溶接作業は物理的に溶接部を視認しづらい（出来ない）状態であるため、溶接工の「技量」と「勘」に頼らざるを得ない。

そこで、中心側の部材から溶接を行い、1枚溶接、ガウジング、溶接後、超音波探傷検査により確認をし、合格後に次の部材を取り付ける手順とした。

これにより製作と試験を何度も繰り返すため大幅に手間がかかり、通常約2日で組立てることができるブラケットの製作が1週間程掛かる結果となった。
