藁科川橋拡幅床版工事は、供用中のⅡ期線に近接するⅠ期線の幅員を拡げる工事である。

拡幅床版の施工方法

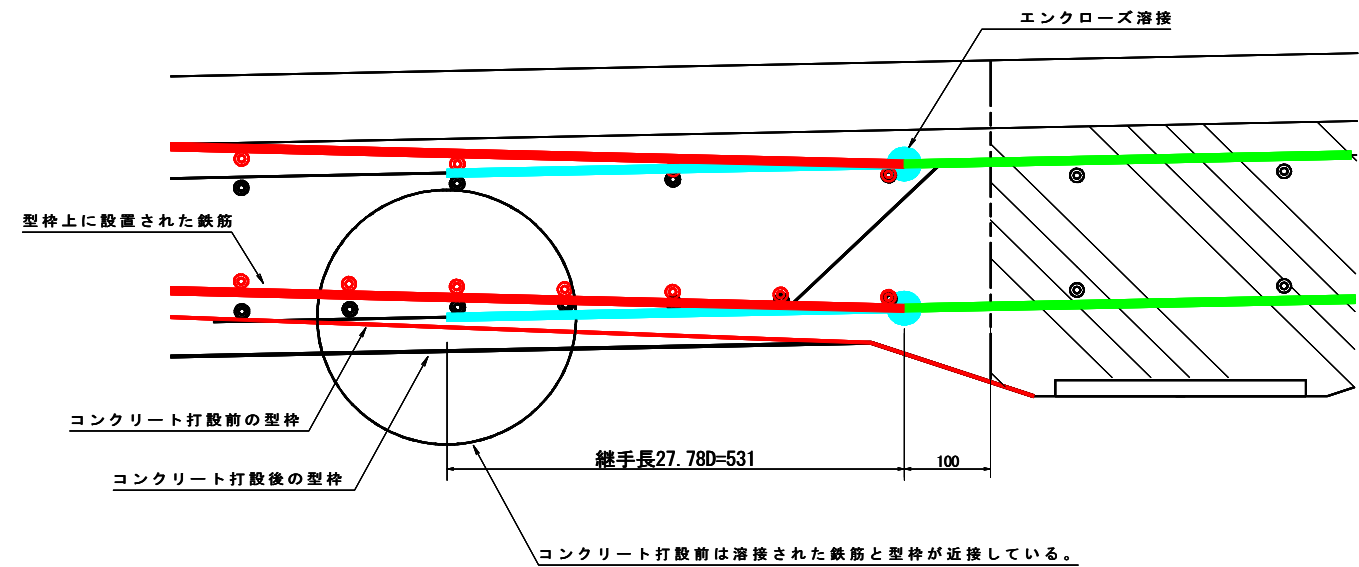
・既設G4桁に荷重が逃げるため新設G5桁が予定通り下がらず、残キャンパーが発生する。
鋼上部工業者と打合せを行い想定される残キャンパー(0~15mm)を、桁架設時に下げておくことにより設計値付近に納まると判断する。
下面主鉄筋については本設計のかぶりとコンクリート示方書最小かぶりと同じであるため、再検討する

↓ コンリート打設時0mm~85mm下がる

・既設床版から溶接された鉄筋はG5桁が下がった高さに設置するため残キャンパーがあると下面主鉄筋のかぶりが確保されない。
型枠上に設置した鉄筋に少し引き寄せるよう配筋する。型枠脱型後鉄筋探査を行い配筋状況を確認する。
・残キャンパーがあると、溶接された鉄筋と型枠上の鉄筋が接しない場合いが予想される。
設計コンサルに確認し、定着長はコンクリートの付着で決まりコンクリートを介して伝達するため、ある程度離れていても応力伝達は可能であるとの回答を得た。

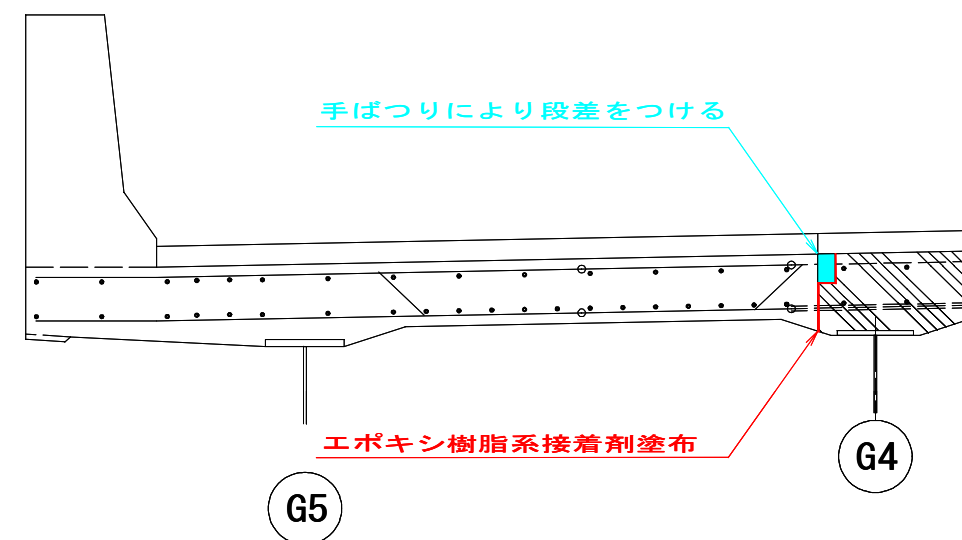
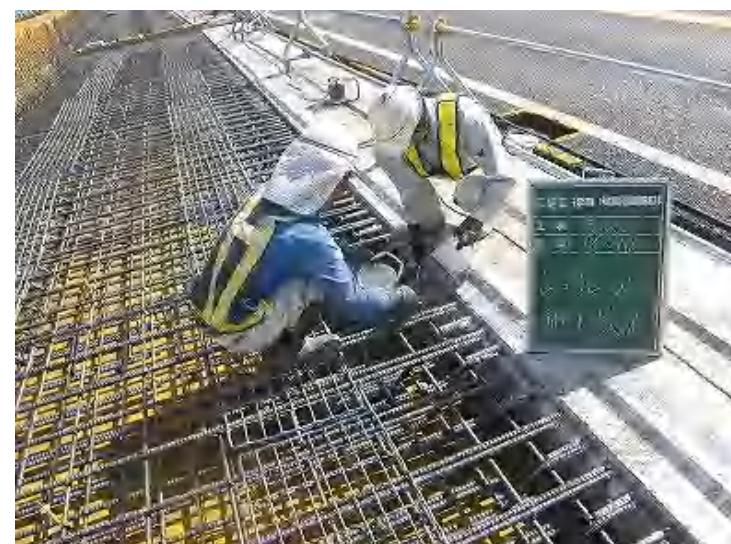
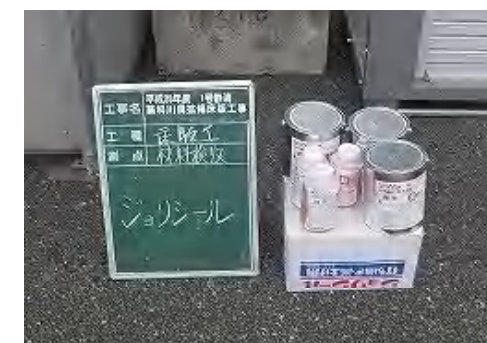
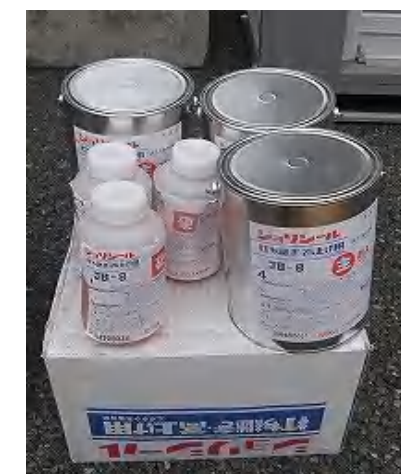
- ・生コン工場と連絡を密にとり打設時間を短縮する。また鋼上部工業者との工程調整を行い打設完了後すぐ締め付け作業ができるようにする。これらによりコンクリートが固まる前にG4とG5桁を固定する。
- ・打ち継面に段差を設け、エポキシ樹脂系接着剤を塗りはく離を防止する。

エポキシ樹脂系接着剤施工状況

3. 0.2mm以上のひび割れはなく、接続部にもはく離・異常はみられなかった。

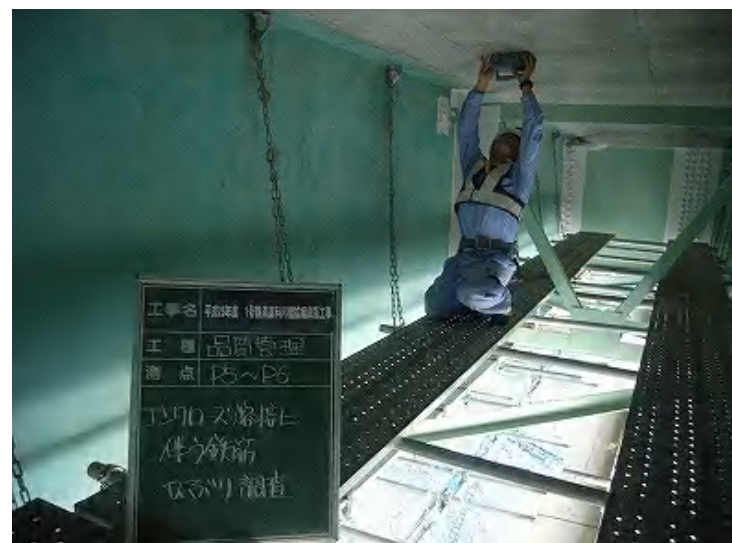
電磁波レーダー法による測定状況

1. 最初打設したP5からA2はG5桁が予定より下がらず、G4桁が17mm下がった。
2回目からは、G5.G4桁間にサポートを入れ回転に対する対策をとった。
その結果、G5は予定通り下がりG4の沈下量は10mmとなった。
拡幅部の基準高としては、規格値達成率100%・規格値の80%達成率100%
規格値の50%達成率93%であった。
2. 上面かぶりについては打設時目視にて確認。
下面かぶりについては型枠脱型後鉄筋探査を2つの方法(電磁波レーダー法・電磁誘導法)
で行いかぶりを確認した。結果を下記表に示す。
電磁波レーダー法 最大+12mm 最小+5mm 電磁誘導法 最大+13mm 最小+4mm
双方規格値外の数値はなかった。

鉄筋数	A2-P6 径間			P6-P5 径間			備考
	7-1 起点側	7-2 中間点	7-3 終点側	7-1 起点側	7-2 中間点	7-3 終点側	
1 本目	37	35	35	41	37	42	
2 本目	39	39	39	41	37	41	
3 本目	37	35	37	41	35	42	
4 本目	41	39	39	39	35	41	
5 本目	37	35	37	41	35	42	
6 本目	41	41	37	39	35	42	
7 本目	37	39	37	39	35	41	
8 本目	40	42	39	41	35	42	
9 本目	39	41	37	41	37	42	
10 本目	39	42	37	39	35	42	
平均	38	38	37	40	35	41

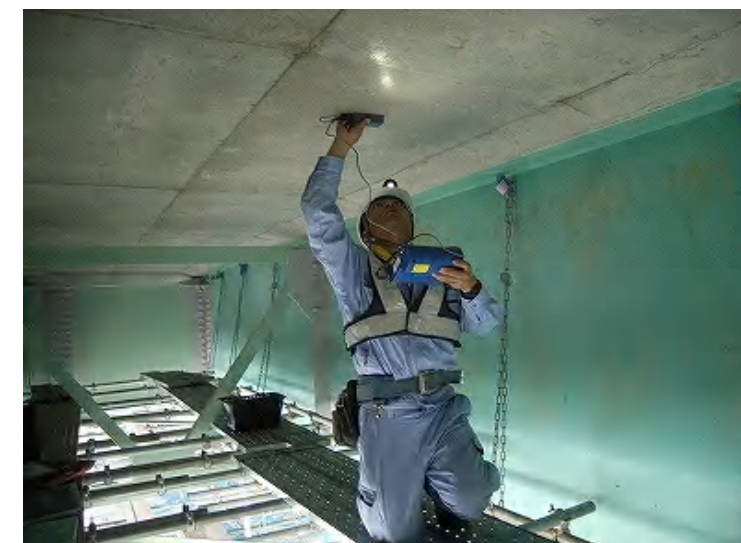
電磁誘導法による測定方法

鉄筋数	A2-P6 径間			P6-P5 径間			備考
	7-1 起点側	7-2 中間点	7-3 終点側	7-1 起点側	7-2 中間点	7-3 終点側	
1 本目	39	37	35	42	37	41	
2 本目	38	40	40	41	37	43	
3 本目	37	37	40	41	35	41	
4 本目	38	38	40	39	36	39	
5 本目	39	37	39	40	37	41	
6 本目	40	39	39	41	37	42	
7 本目	40	40	37	40	37	43	
8 本目	37	41	39	41	37	42	
9 本目	39	42	38	40	34	43	
10 本目	39	40	37	40	36	43	
平均	39	39	38	41	36	42

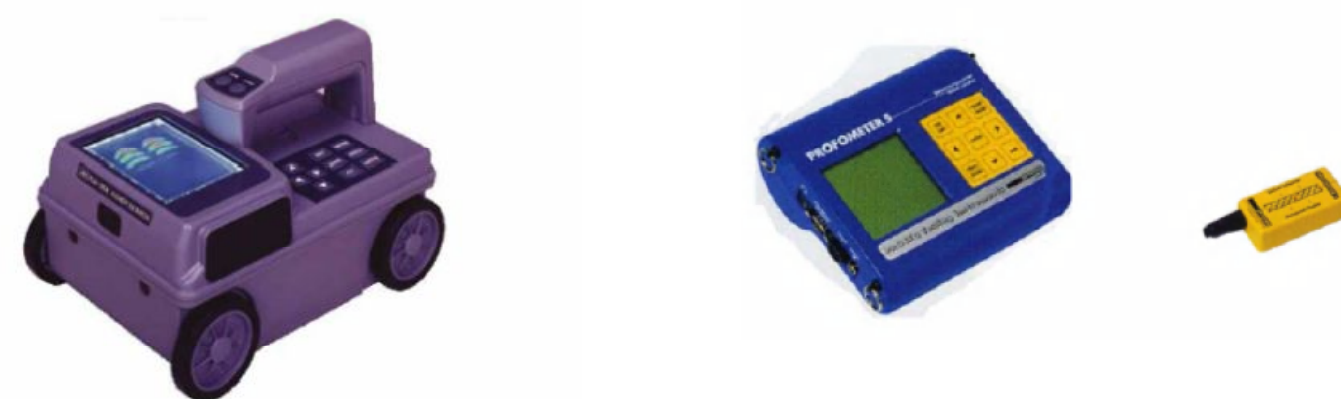
鉄筋探査機

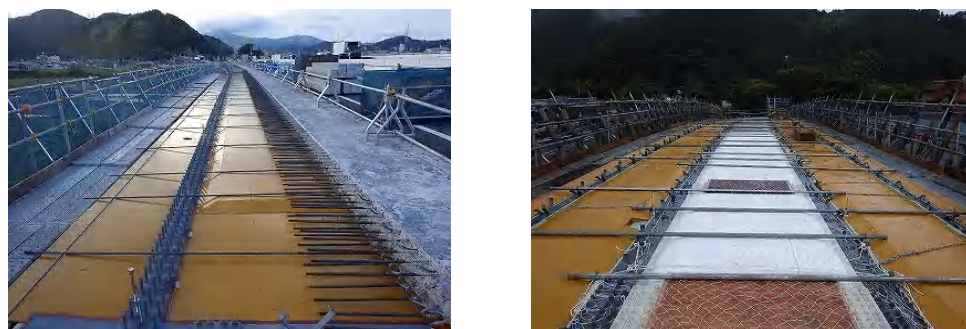
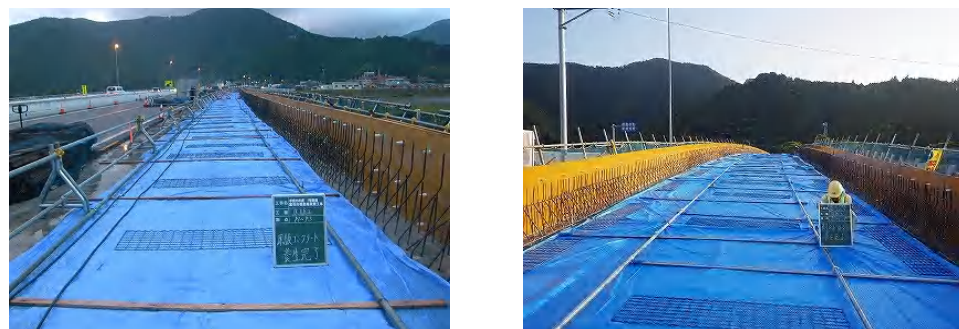
組み立てられた型枠
埋設型枠については
ネットを併用しました

養生材の飛散防止

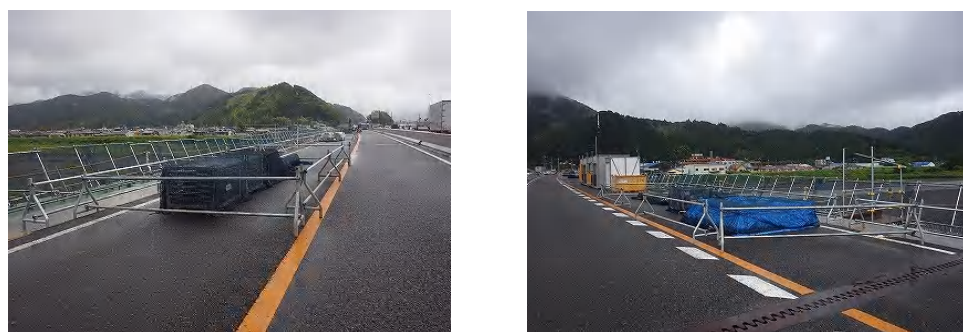
資材の飛散防止
シートとネットで包み
チェーンで固定

台風前足場の補強
吊足場・朝顔に筋交いを増設

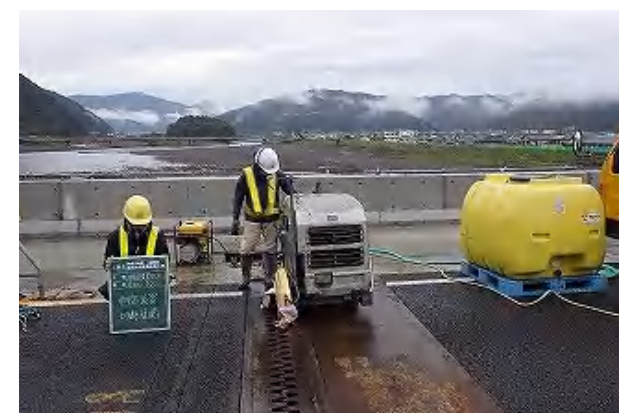
既設伸縮装置は鋼製ジョイントであり、遊間部には可燃性の緩衝材が入っている。ガスによる切断を行うと引火し黒煙が上がってしまうため、フィンガーの部分をロードカッターで切断し緩衝材を撤去した後、ガス切断とブレーカーにより撤去した。また発生した泥水はポリタンクに回収し廃棄物処理した。粉塵・黒煙等による苦情なく伸縮装置撤去完了できました。

← フィンガー切断状況

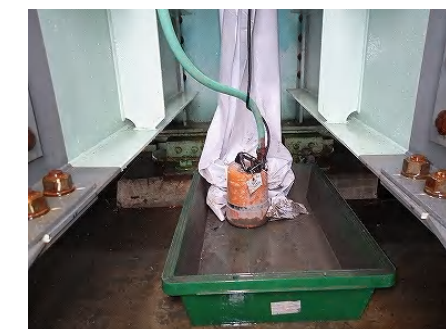
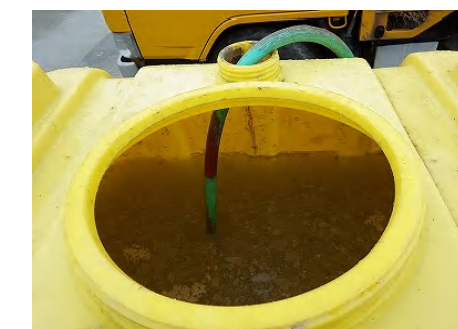
泥水回収状況

撤去状況
集塵機による粉塵対策
