# 平成 26 年度 駿河海岸焼津工区養浜工事

## 2. 工事概要

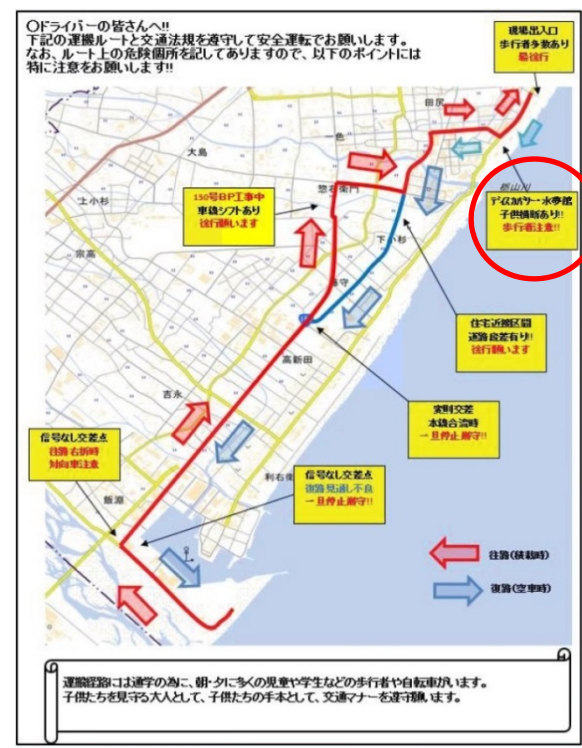
土砂運搬ルートを、何度も往復し、危険箇所ハザードマップを作成、ドライバー一人一人に配布し、危険箇所の周知・教育訓練を行いました。

『一時停止厳守・徐行願います』・『歩行者注意』等それぞれの危険箇所での注意点を、見出し付けしました。

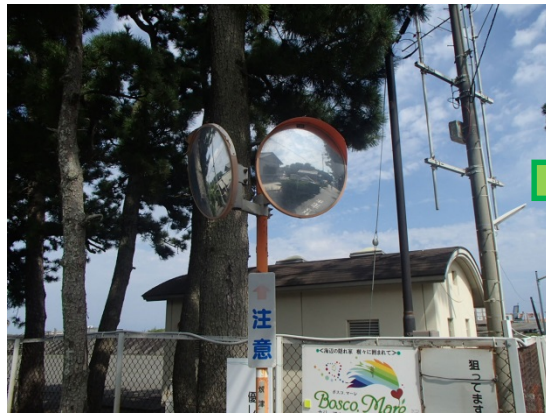
写真-4 取り替え前

市道に設置されているカーブミラーの点検を行い、視認性の悪いものは、市役所に承諾を得て取替を行った。視認性が向上し、この交差点での「見間違い」を。

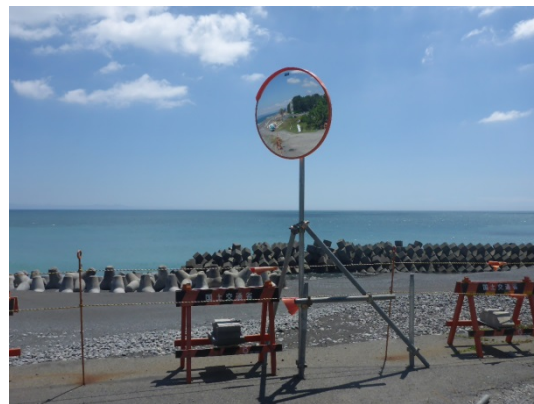
写真-6 カーブミラーの設置

現場では入り口付近では、工事用道路が狭くなっておりすれ違いが困難でした。交通誘導員を配置しましたが、ドライバー位置からでは視認できない方向もあるため、カーブミラーを仮設置しました。

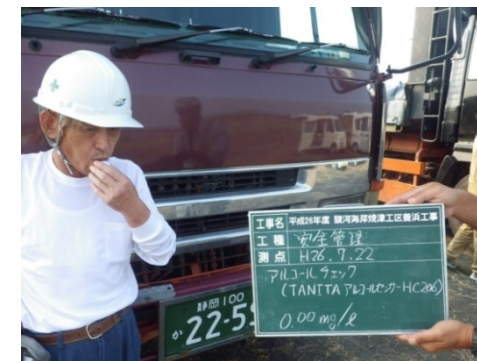
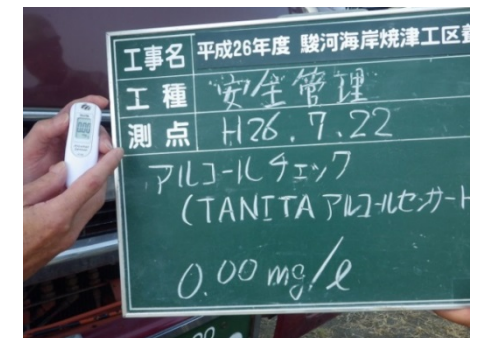
写真-8 アルコールチェック

休日明けは、前日のアルコールが抜けていない可能性があるためアルコールチェックを行いました。基準値以下といえども安全ではないため、数値が出た時点で、その日の作業は中止としました。また、採取箇所から一般道へ出る前に簡易重量計にて積載重量を確認し、車検証記載の最大積載重量を超えていないかを確認しました。

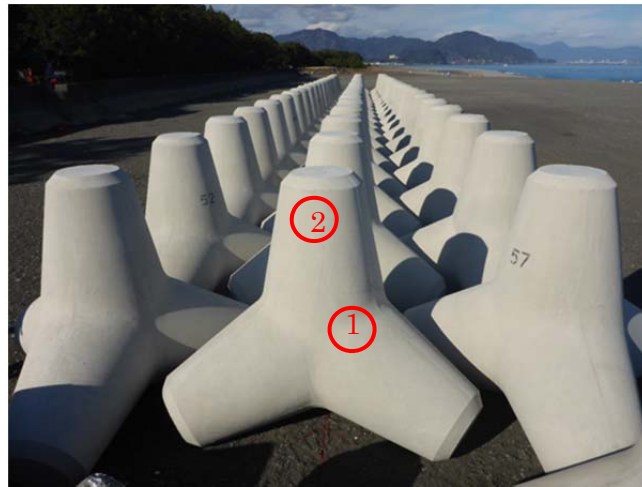
写真-10

経験上、写真-10 ①部分にV字型のクラック、②付近に沈降クラックが多発します。

- ① ブロック転地時の強度不足によるものではないだろうか
- ② 急激な温度変化や乾燥による収縮クラックではないだろうか
- ③ 打ち上げ速度が速すぎるのではないだろうか

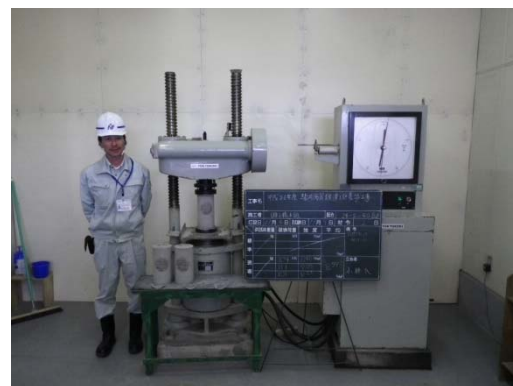
写真-11 σ3 圧縮強度試験

ブロック転置のさい、直前に圧縮強度試験を行い 8.59N/mm<sup>2</sup> を確認、メーカーの転置強度（サスペンダー使用時は 4.66N/mm<sup>2</sup>・ワイヤーなら 6.05N/mm<sup>2</sup>）以上であり問題が無いことを確認、サスペンダー使用時の方が低強度でも転置可能な為、サスペンダーを使用することとしました。

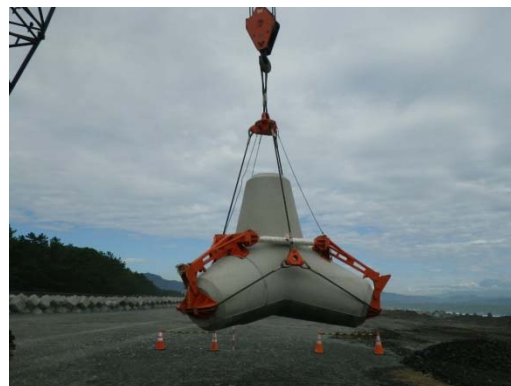
写真-12 サスペンダーによる転置

結果、転置の前後でクラック発生の有無を確認しましたが、この時点ではクラックは出ていませんでした。

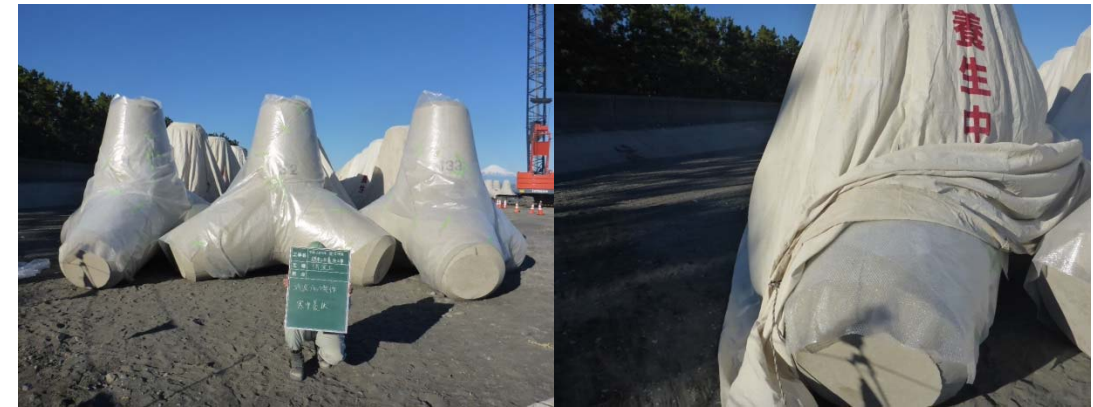
写真-13 養生（コマシート+プチプチシート）

打設時期は気温が下がり始めていたため養生中の温度管理や養生方法に注意してみた。写真の様に衝撃緩衝材をブロック全体に巻き養生を行いさらに通常の養生シートをかけて養生を行うこととした。

養生期間を終えたブロックに対して確認を行ったがほとんどクラックは入っていませんでした。外気温の低下時はこのような方法も必要だと考えます。寒冷地域では、このようなことを行っているようですが、静岡県の様に気温がある程度までしか下がらない地域においても、有効な方法だと思われます。

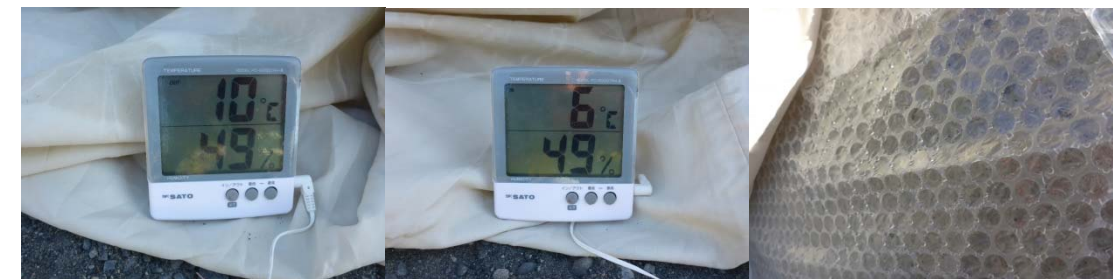
写真-14 外気と内部温度の差が4℃有り効果が期待できる

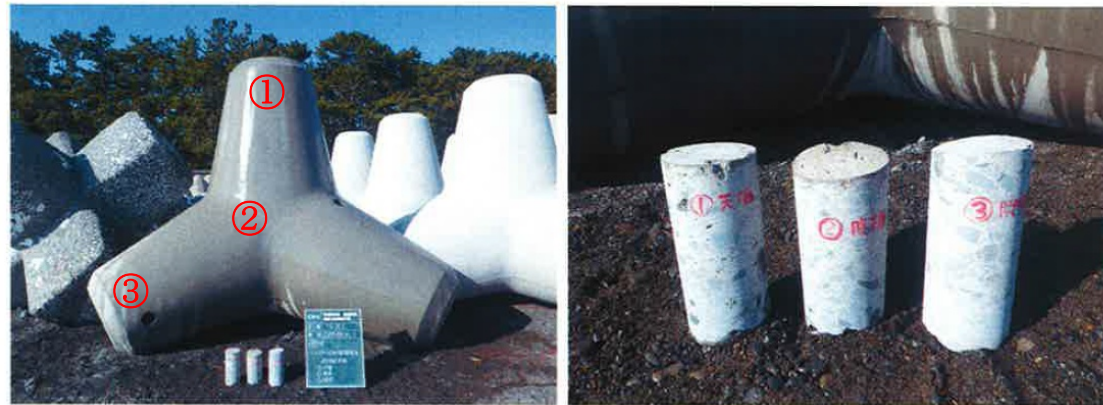
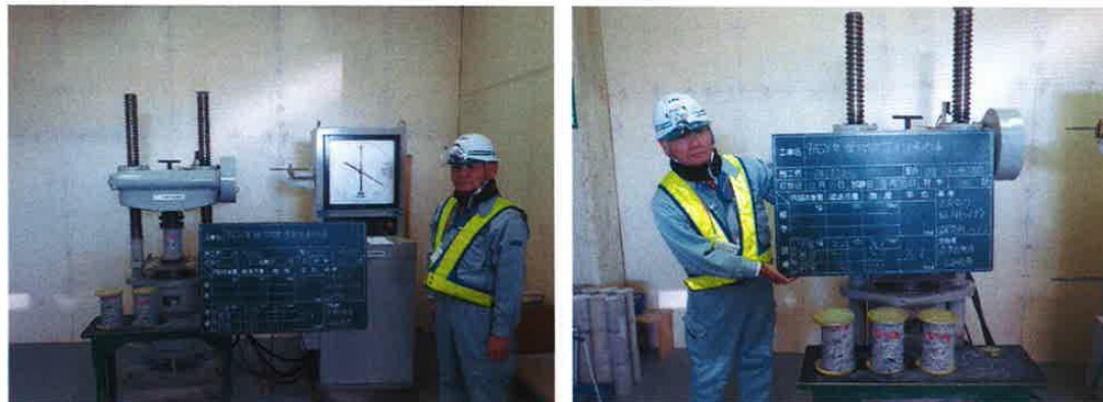
写真-15 供試体 コア採取 圧縮強度試験

今回工事では、ブロックを自主的に1個多く作成し、ブロックのどの部分の強度が低いかを確認しました。

- ① 304KN= 24.3N/mm<sup>2</sup>
  - ② 323KN= 25.8N/mm<sup>2</sup>
  - ③ 340KN= 27.1N/mm<sup>2</sup>
- 平均強度 25.7N/mm<sup>2</sup>

結果は、ブロックの上部ほど強度が低下していることが分かります。これはブリーディング現象による影響が考えられます。ブロックの強度としては、特に問題は有りませんがブロック製作時は、細かい空隙を無くすために上部を再振動するなどの対策が必要であることが分かります。

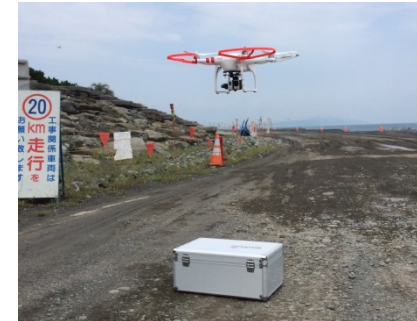
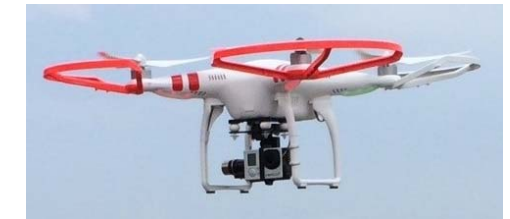
本工事は、工事延長が長く、地表からでは全景を撮影することが難しく、災害時や、毎月の進捗状況を確認する際に、現在話題のドローンを使用しました。

※今回使用した DJI 社製 Phantom2

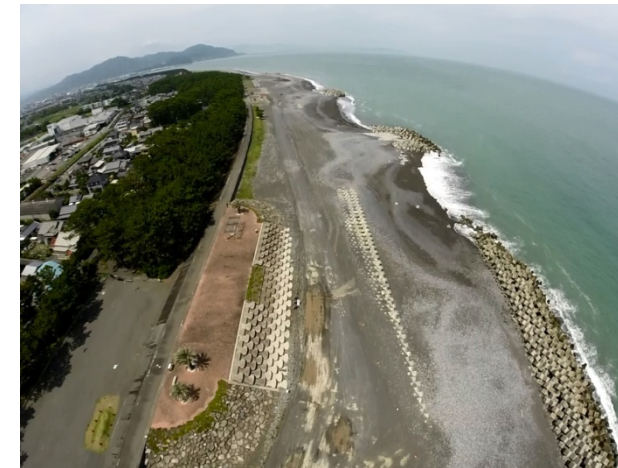
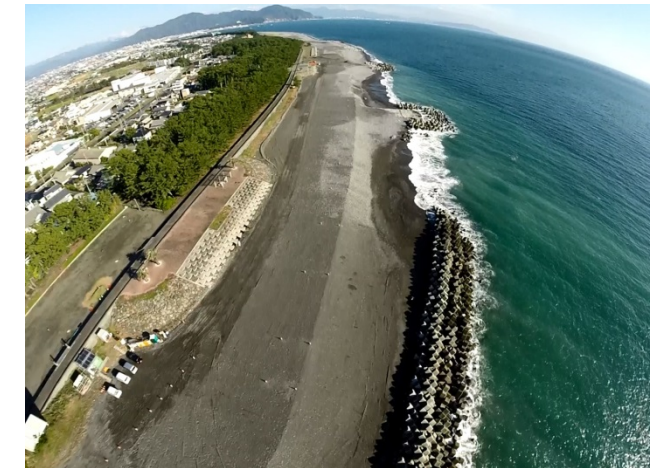
施工前

施工後

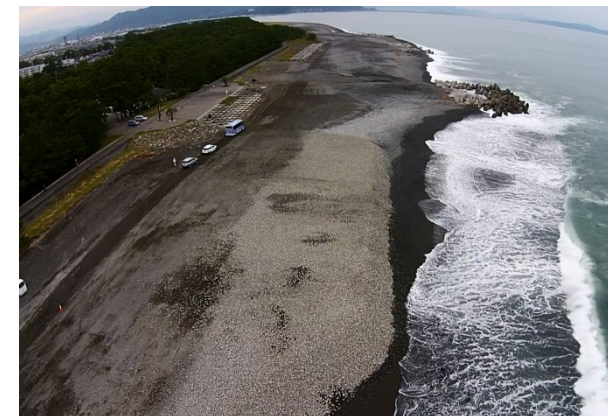
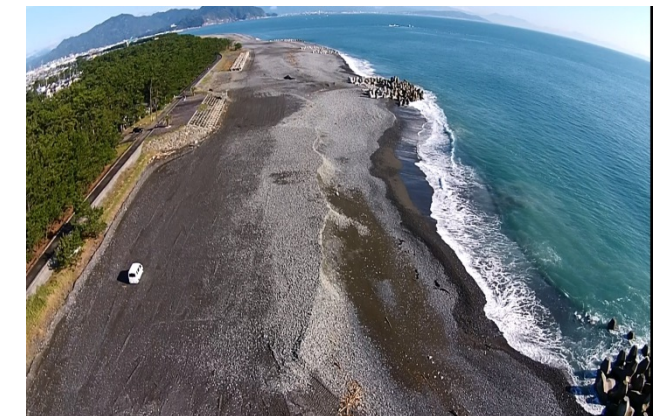
段階確認実施後

台風の影響を受けた直後

ドローンを使用することで台風被害の前と後とで、地形の変化を容易に比較することができました。このように安全に現場状況の変化を把握する事は、今までの技術ではできませんでしたので、災害時などを含めて、今後の活用が期待されます。
