工事名 平成26年度 天城北道路狩野川横断高架橋下部工事

発注者 国土交通省中部地方整備局沼津河川国道事務所

工期 平成 26年 8月 19日～平成 27年 3月 25日

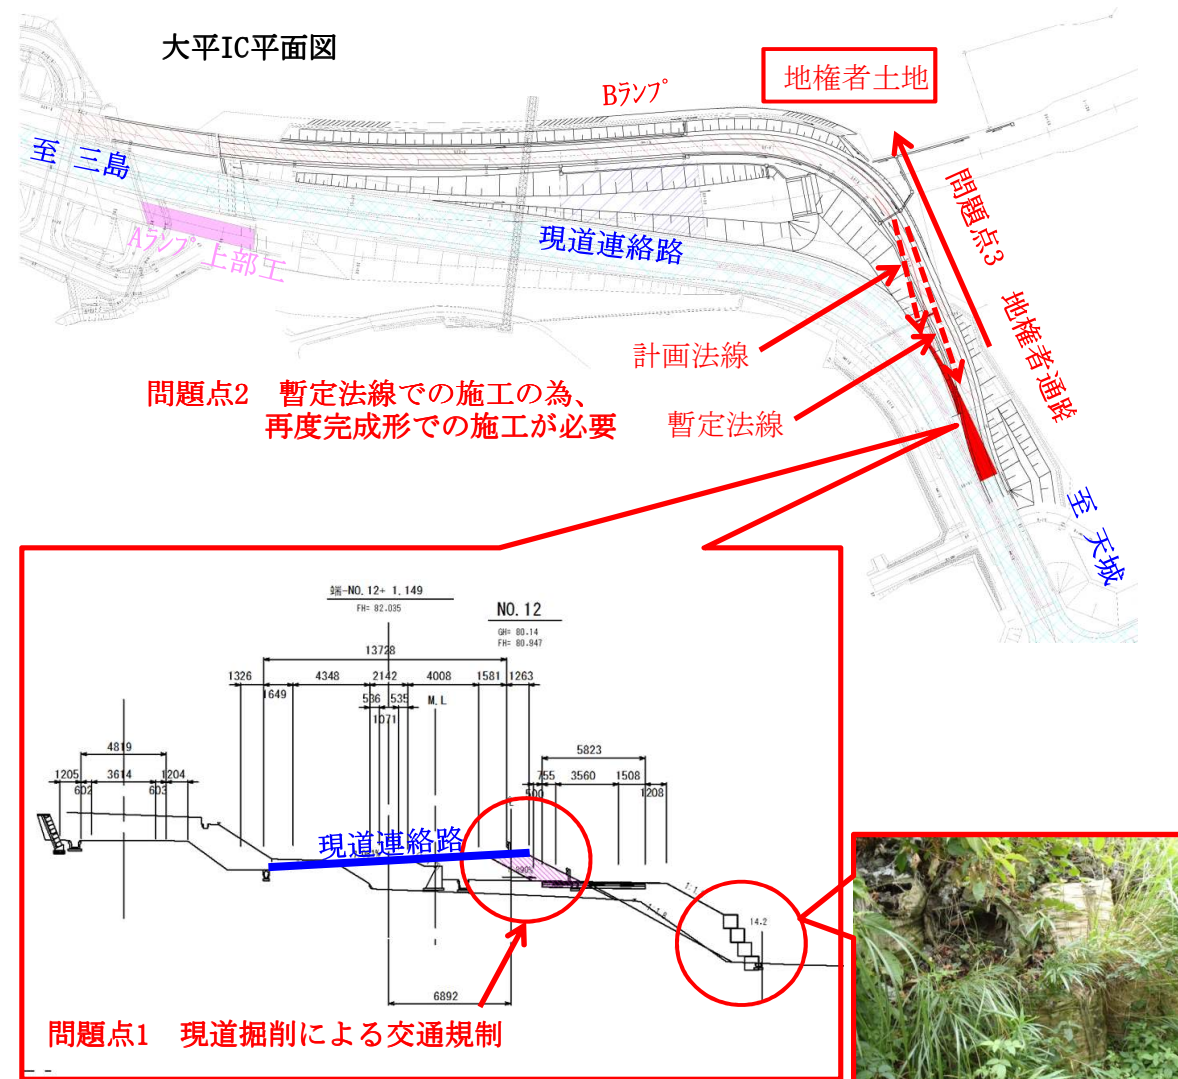
**問題点1** 切替施工時において現道連絡路を掘削する事により、昼夜の交通規制が生じる。

問題点1 現道掘削による交通規制

**対策1** 切替施工に伴う昼夜交通規制について理解が得られ、また規制形態での工程比較により片側通行止での関係各所への協議となった。

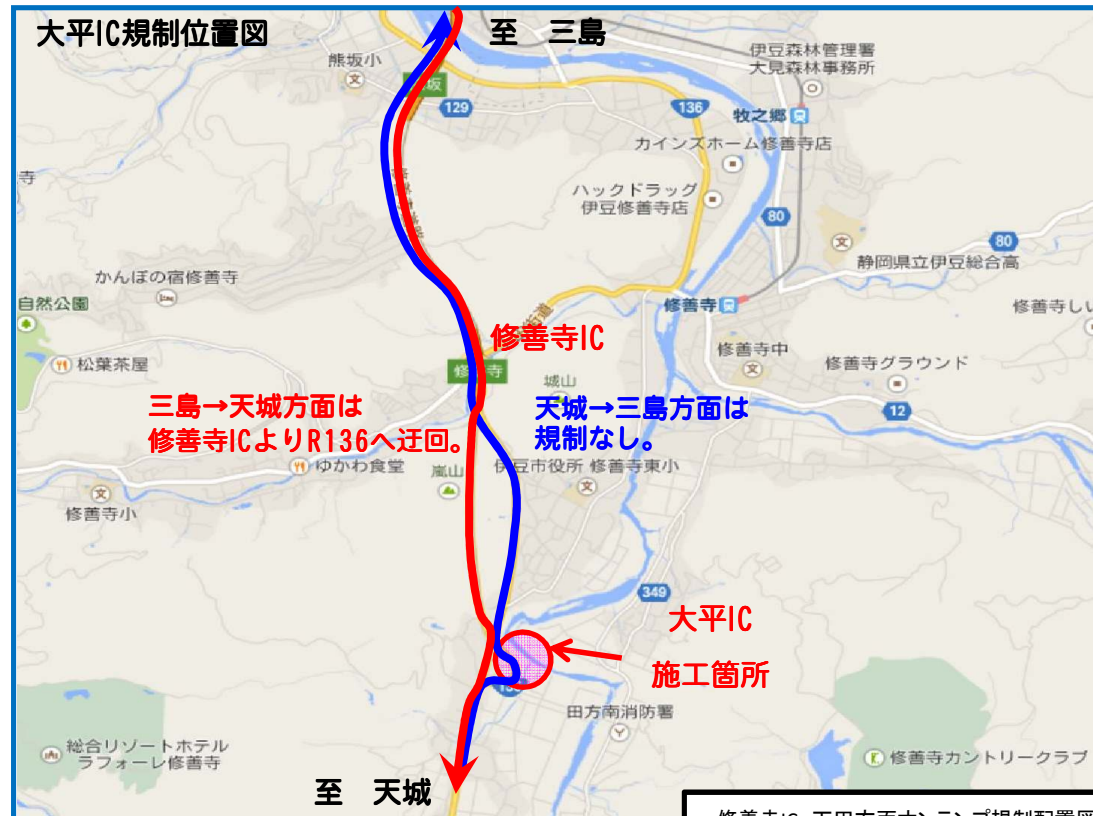
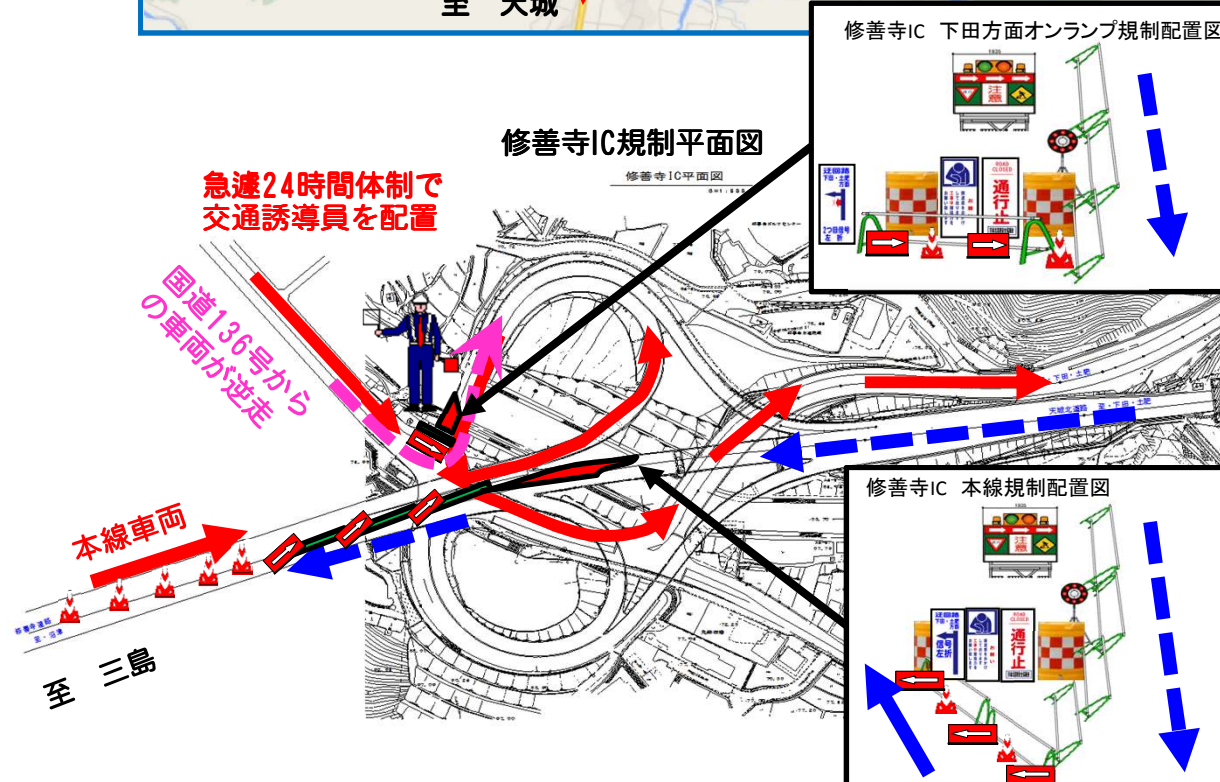
今回行った規制形態は、供用中の大平IC下り車線(三島→天城方面)を通行止とし、上り車線(天城→三島方面)は規制を行わない片側通行止規制の変則規制形態であり。下り車線(三島→天城方面)を通行止にするにあたり、伊豆縦貫道本線車両は修善寺ICから国道136号へ迂回とし、修善寺IC上りランプ(修善寺→天城方面)を封鎖し国道136号からの車両を本線車両同様に迂回させる事で片側通行止とした。

規制当日までは修善寺ICでの規制は単管バリケード・電光掲示板・規制看板等による規制帯で対応する予定であったが、修善寺ICは上下車線が対面通行となっている為、本線から国道136号へ迂回させる下り車線を規制していない事から下り車線を逆走し進入する車両が数台あり、急遽24時間体制で交通誘導員を配置し規制強化を行った。

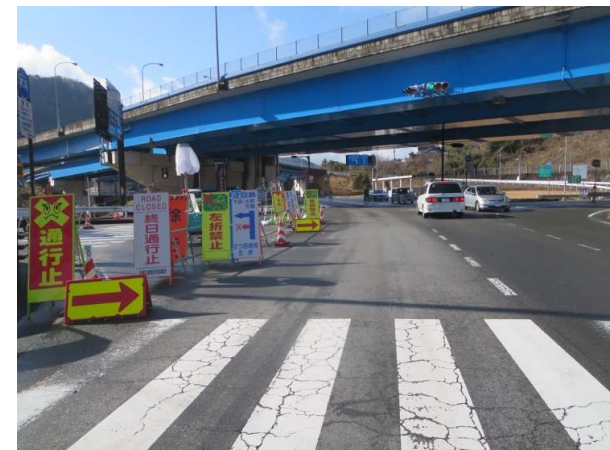
昼間

修善寺IC上りランプ規制状況
