平成25年度 沼津河川国道管内道路建設工事において、複数工区での工程管理について

山本建設(株) 芹澤友幸

(1) 工事概要

工事名 : 平成26年度 沼津河川国道管内道路建設工事
工事場所 : 静岡県沼津市岡宮～三島市大場地先
工期 : 平成26年 3月 26日 ～ 平成27年 3月 27日
発注者 : 国土交通省中部地方整備局 沼津河川国道事務所
工事説明 : 今回の工事は、東駿河湾環状道路の静岡県沼津市岡宮～三島市大場間の道路改良や仮設道路撤去等の幾つかの道路に伴う整備工事でありました。

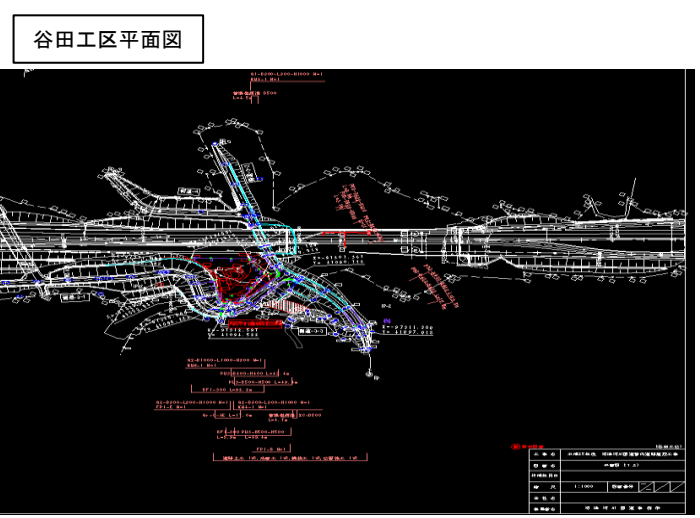
【主な工区 平面図】

塚原工区・谷田工区・谷田仮橋撤去工区の3箇所が主な施工箇所であり、大きく工程に関与します。特に、塚原工区(国道1号取付工事・工事用道路撤去・付替道路工事)と、谷田工区については道路土工や道路土工や排水構造物工、法面工等で丁張り作業が多く設置する時期や場所によっても工程に直轄していき、また出来形や品質にも大きく影響されると思われました。

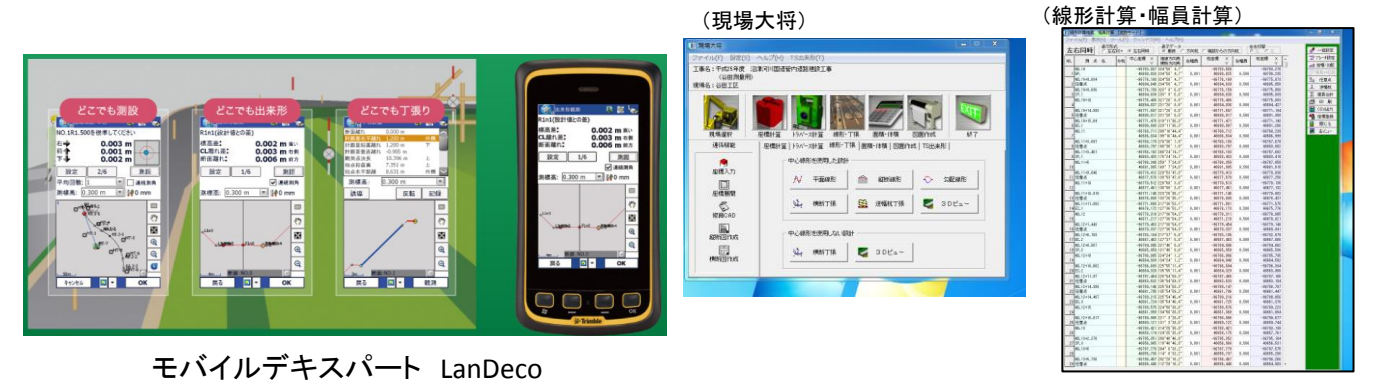
モバイルデキスパート LanDeco

そのため、着工前測量から基本設計データを作成して、路線設置・丁張り設置・杭設置など、測設作業に関する機能を豊富に搭載しているLANDECOを活用していき、測量ミスや測量計算のロス改善していくことにした。
 また、自動追尾機能も活用して人手不足を改善していった。

丁張り設置・杭設置など測設作業をLANDECOを活用したので、測量ミスや測量計算のロスが大幅に減りました。それにより他の工区への管理や打ち合わせに時間を費やすことができるようになりました。結果、各現場の出来形や品質管理、安全指導等が十分できるようになりました。

※国道1号取付工事の補強土壁については、拡幅部があったり法肩と中心線形との線形がちがうためLANDECOの活用はとても良かったです。

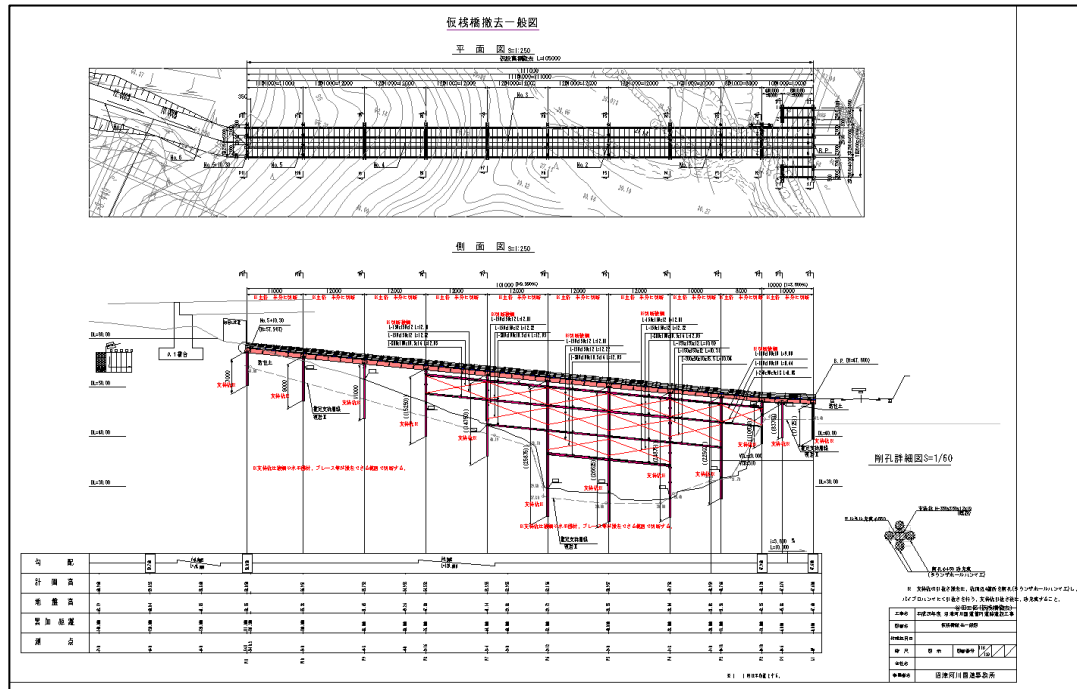
仮橋撤去一般図

谷田仮橋撤去工区については、重機作業及び高所作業になるので、安全帯着用の徹底や不安全行動の監視等目を配る箇所があり、仮橋の撤去計画や仮設備、注意喚起の徹底等を事前に行いき安全な工程管理に努めて行きました。

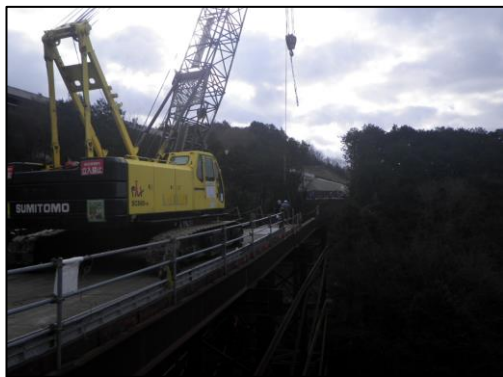
(仮橋の撤去計画)

谷田仮橋の解体時に、鋼材等の歪みにより予期せぬハネが生じる危険があったため、ハネを最小限にとどめ安全を確保するために支持杭をブレース部で切断し解体した。

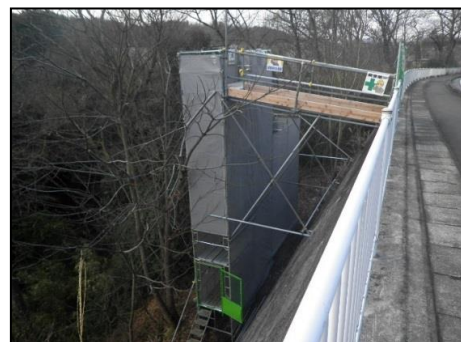
(昇降設備の設置)

谷側に行く際の安全施設として、仮橋下部に昇降する施設を設置し、作業員の安全を確保した。

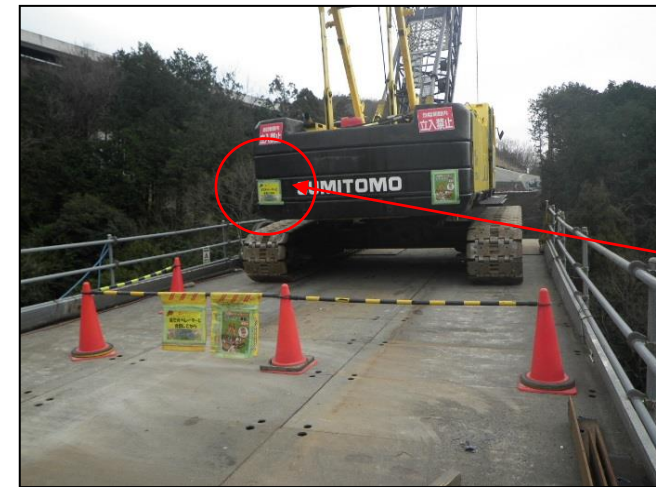
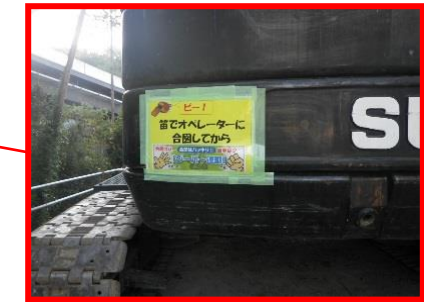
(グーパー運動の実施)

狭小現場で安全通路の確保が困難であったため、『グーパー運動』を実施し事故防止に努めた。

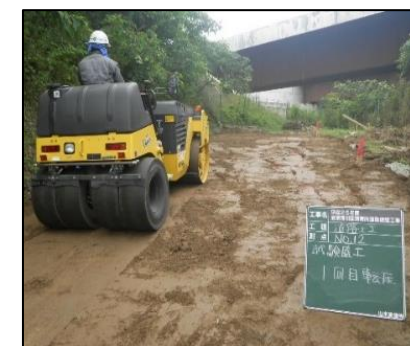
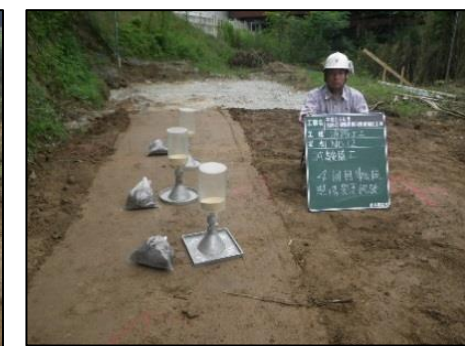
(路体盛土の品質の向上)

盛土の品質は材料が選定されると締固め機械、一層の締固め厚、締固め回数及び施工中の土の含水比の4要素によって決まる。施工前にこの4要素と締固め度の関係を試験施工で確かめ、それにもとづいて施工を行っていき容易に所定の品質を確保するようにしました。現場密度試験において、含水比、締固め度、飽和度をもとめていき最適な転圧機械及び転圧回数を決定し、転圧不足や過転圧を防ぎました。

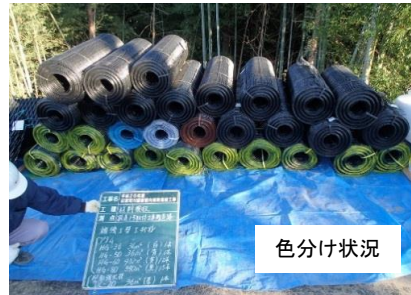
色分け状況

補強土壁の材料は、幅が同一であり長さや厚さが違うだけなので区別がしづらく、またタグ等はあるがやはり区別がしづらいです。
 材料の使用・運搬ミスをなくすため保管時にしっかり色分けスプレーを側面に行い、だれにでも分かりやすく使用するように工夫しました。
