フジ虎ノ門整形外科病院新棟建設工事

目次・説明書

工事概要

工事場所：静岡県御殿場市川島田地内
 工期：平成25年12月10日～平成27年 3月31日
 実質工期：平成26年 2月 1日～平成27年 3月 4日
 構造：鉄骨造
 規模：地上4階建て
 用途：病院
 建築面積：2,858.63㎡
 延床面積：7,849.22㎡
 設計監理：株式会社 横河建築設計事務所

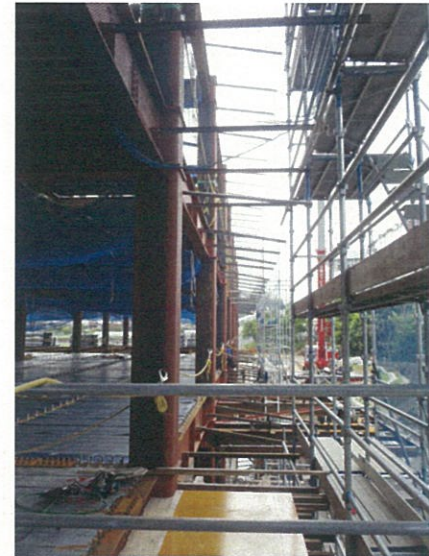
底枠先行施工状況

上記方法にて実施した結果、下階コンクリート打設前でも型枠・鉄筋工事等を進めることが可能となり、各職方の手待ちが無くなった。また各職方共、固定された人員配置で増員もなくスムーズな流れで施工出来た為、作業の均一化（品質の均一化）に繋がった。

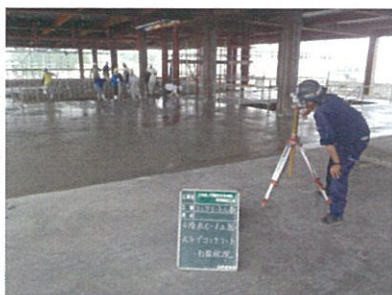
墨出工による高さの目視確認

今回は墨出工相番の上、目視にて土間工の持つ目盛りを読ませました。目視にて管理することにより土間工の目盛りの持ち方も管理出来、なにより意識の向上に繋がりました。その結果、床の不陸差も3mプランで2mm程度の範囲で仕上がっています。（当社実測値）

1つ目が、レベル（高さ）管理の徹底による精度向上。通常のコンクリート打設では、ローテティングレーザーを使用して土間工が受光器でレーザーを受けながら均していくが、受光器の持ち方が悪ければ、すぐに3,4mmとくるいが生じてしまいます。

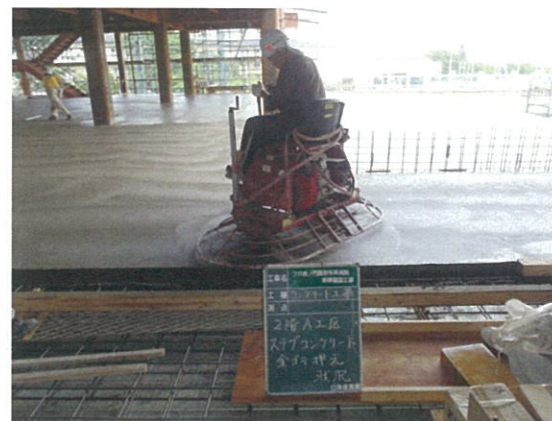
騎乗式トロウエル使用状況

2つ目は、仕上げ作業の機械化による精度向上。土間工による金ゴテ仕上げだけでなく、人と機械荷重を含めた重量で下部のコテが床コンクリートを押さえる騎乗式トロウエルの使用。8枚のコテで円を描きながらコンクリート表面を仕上げていくことにより、小さなコテ波が無くなりよりフラットな床仕上がりを得られました。

また、圧をかけて押えることにより密実な床下地を施工することが出来ました。
