1. 工事概要

工 事 名 平成26年度 治山(復旧)船窪工事

工事の目的
本工事は渓流の浸食や崩壊を防止するとともに、下流への土砂流出を抑制することを目的に、静岡市葵区有東木の船窪地区において、谷止工1基を構築するものである。

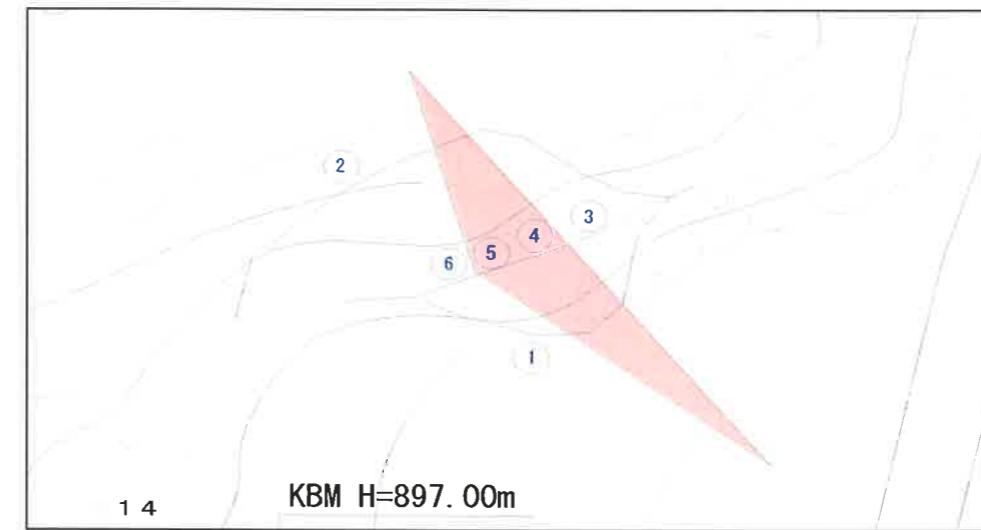
水替工配置図

ワサビ田の関係で濁りを出せないため、沢の切回しが必須である。工程に応じてこまめな水替の切回しを6回行った。普段の水量は少ないが、雨が降るとすぐに増水する沢だったため多めのホースを使用した。

| 一次水替工 | → | 床掘開始時 | 四次水替工 | → | 谷止工施工時 |
| 二次水替工 | → | 掘削時 | 五次水替工 | → | 背面部埋戻し時 |
| 三次水替工 | → | 掘削時 | 六次水替工 | → | 水叩工施工時 |

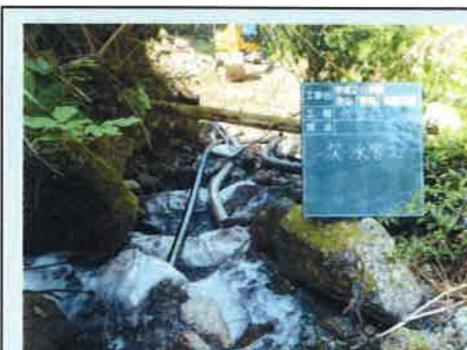
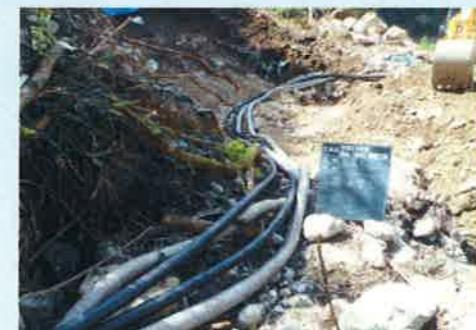
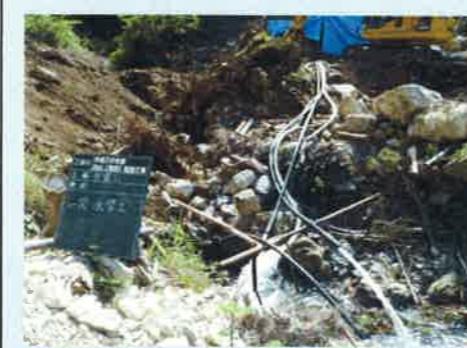
一次水替工

床掘は沢に支障のない左岸側から行い、河床高くらいまで掘削したところで左岸側へホースを設置し切替えた。そして右岸側の掘削を進めた。

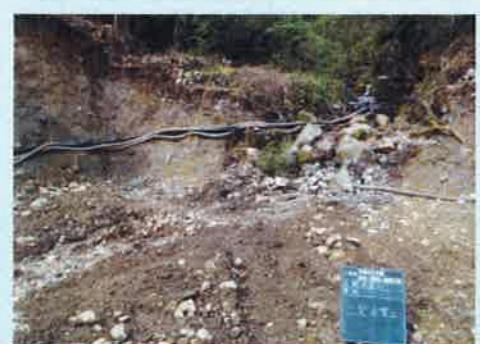
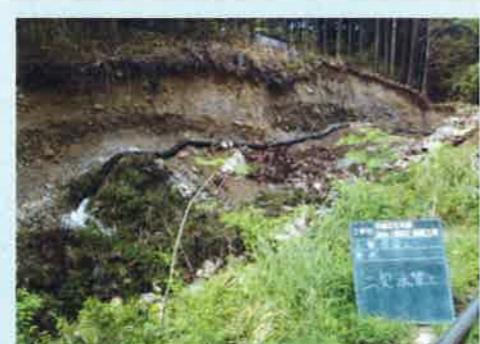
二次水替工

右岸側の掘削が河床より下がったところで左岸側の掘削も進めたいため、左岸側に回してあったホースを右岸側へ移設し法面に吊るす形で設置した。

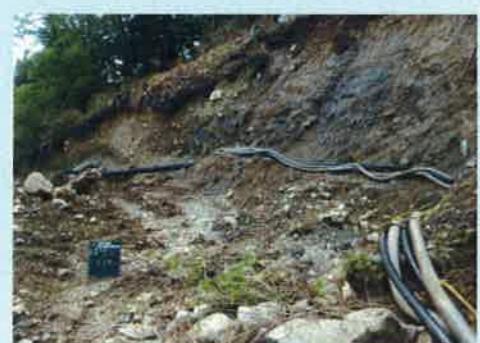
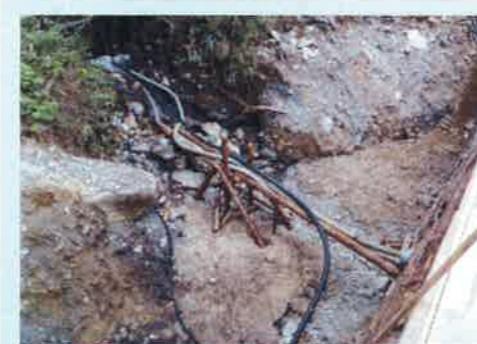
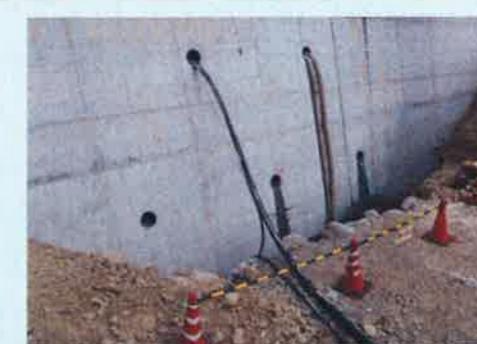
五次水替工

谷止工の施工が完了し背面部の埋戻しを行った際、ホースが支障となつたため谷止工の上段の水抜管へホースを通して切回しを行つた。

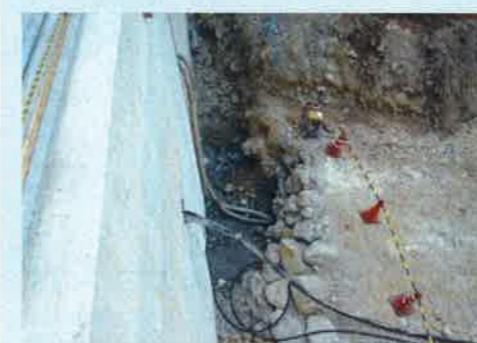
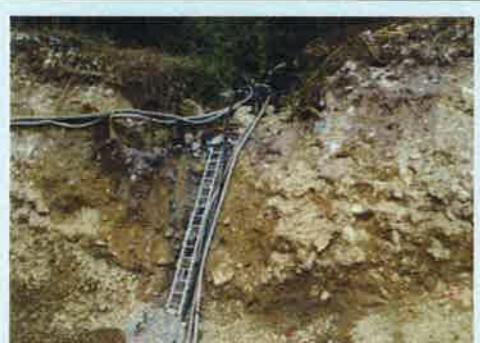
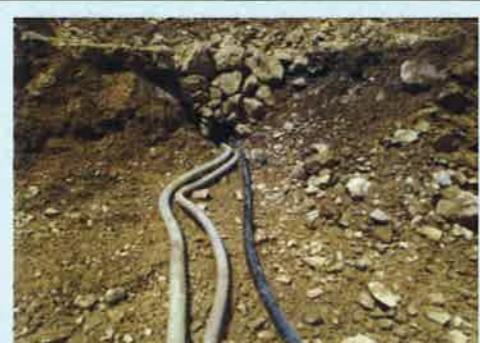
三次水替工

左岸、右岸とともに床掘の仕上げを行うため一時的にセンターへ切回し。床掘完了後は右岸側へ戻し、谷止工の施工を行つた。

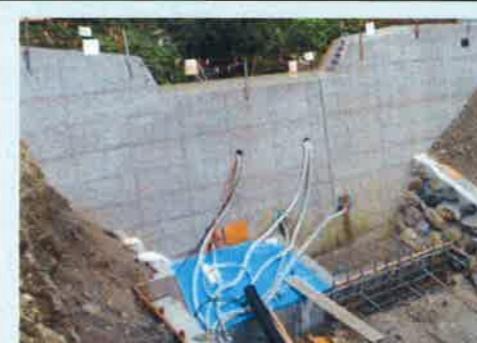
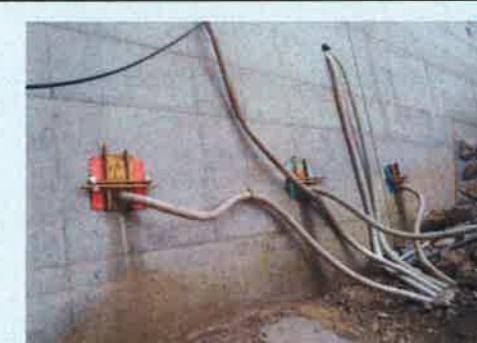
六次水替工

水叩工及び流路整形施工の際にホースが支障となつたため切回しを行つた。

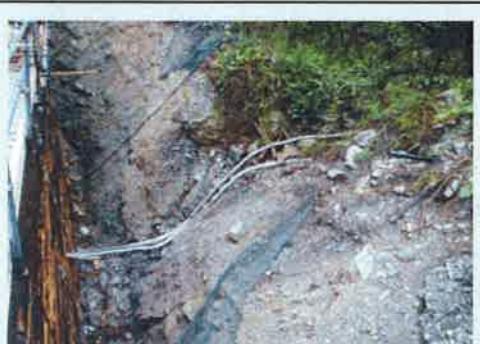
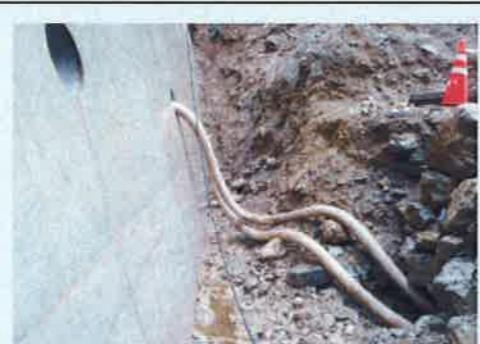
四次水替工

谷止工の高さが上がり、右岸側へ設置していたホースが支障となつたため谷止工の下段の水抜管へホースを通して切回しを行つた。
