# 平成29年度防災・安全交付金事業(国)473号(仮称)新々原田橋下部工工事(右岸橋台工)

本工事は新々原田橋建設事業のうち、天竜川右岸側の橋梁下部工事である。  
現場は急峻な地形を親杭横矢板土留にて掘り下げ、11.5m×10.0m×高さ20.0mの箱式橋台を建設する。  
河川側からの進入は困難であるため、資機材の搬入は全て既設道路からクレーンにて行う必要がある。  
ただし現在は全面通行止めの状態であるため、道路上での作業に制限はない。  
地元から早期開通の要望が強いことから、発注者から工期厳守を強く求められていた。  
また橋台躯体は特殊な形状であるため、コンクリートの品質確保が重要であった。

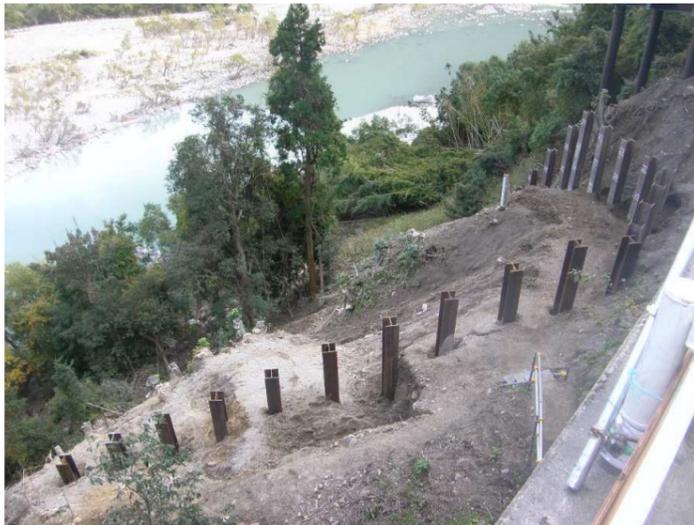
写真-1 土留親杭完了(H鋼の谷側が掘削範囲)

設計上は掘削範囲は全て土砂であったため、0.1~0.2BHを使用して掘削する計画をしていた。ミニバックホウにて掘削した土は、ベッセルに入れてクレーンにて地上まで荷上げする。掘削の初期段階では写真-1のように作業ヤードも狭く0.1BHの幅を確保するだけでも苦労するほどの急峻な地形であったため、ある程度ヤードが確保できれば0.2BHに変更する予定であった。

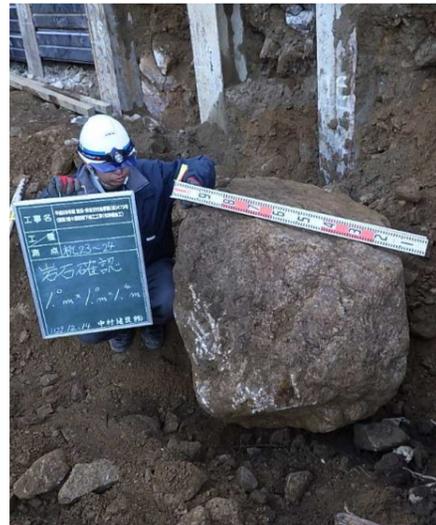
写真-2 巨石確認

しかし実際に掘り進めると、写真-2のような径1m以上の巨石が大量に埋没していることが判明した。また、掘削範囲の中腹からは軟岩や硬岩も現れたため、地山を研りながら掘削する必要があった。数日はミニバックホウのまま作業を進めたが、小型の機械では巨石をベッセルに積み込むことができないため、石が発見されるたびに写真-3のように手研りで小割りにする必要があった。巨石の除去や土質の相違は工程を大きく圧迫するため、工期内に工事を終えるためには施工方法の改善を余儀なくされた。

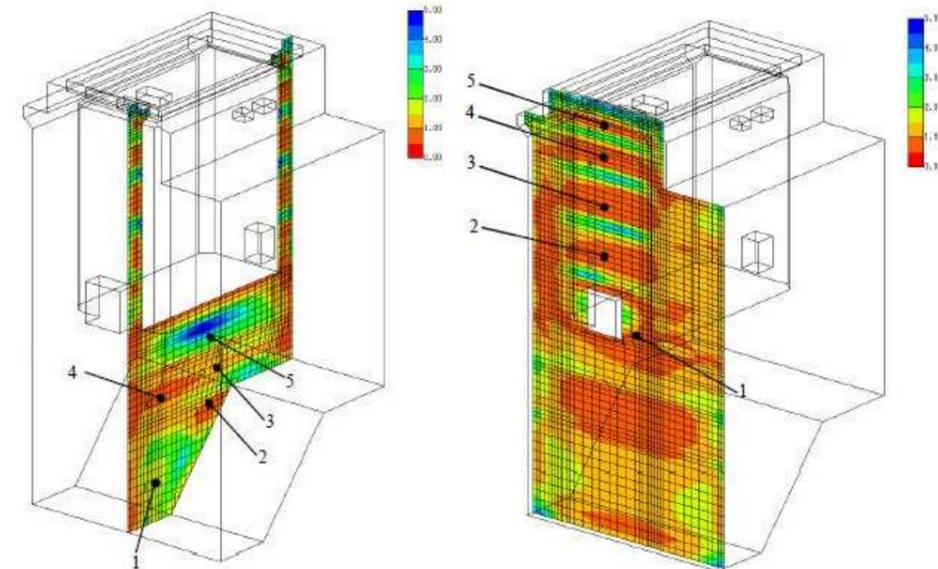
躯体の形状が特殊で複雑であるため、温度応力解析を実施してひび割れ発生確率を調査した。解析結果が表-1である。温度応力解析の結果はひび割れ指数で表され、値が小さいほどひび割れが生じやすい。この結果から、全ての打設ロットにて中心部もしくは表面部にひび割れが発生する確率が極めて高いことが分かった。図-2にて、赤色が濃いほどひび割れが発生しやすいことを表している。

図-2 ひび割れ指数分布

温度応力解析による検討の結果、全てのロットにてひび割れ指数が0.9以上の値となった。最終的な解析結果の指数分布を図-4に示す。これを図-2の対策を講じる前の分布と比較すると濃い赤色の範囲が減っていることが確認できる。

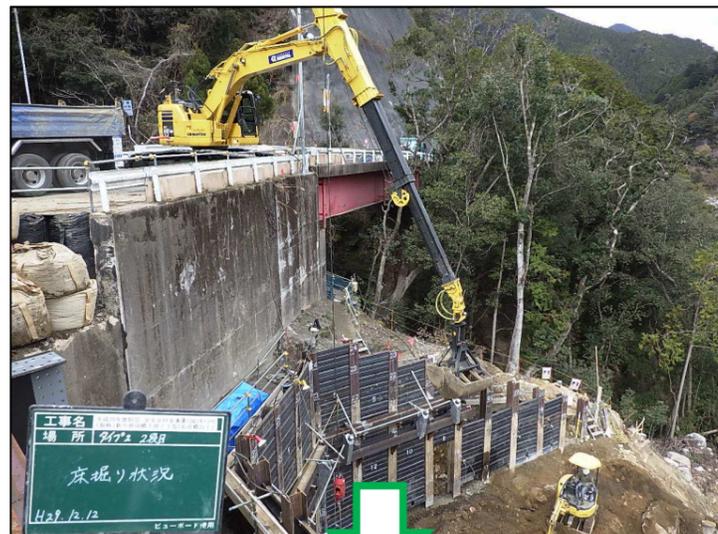
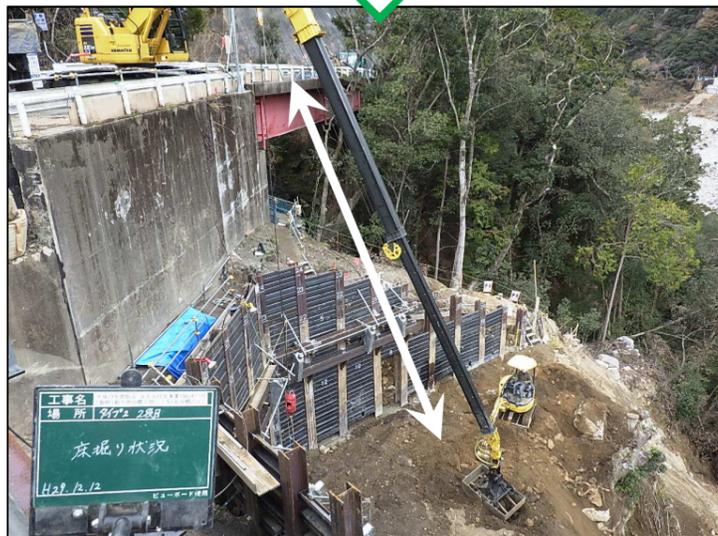
写真-4 スライドアーム式クラムシェル型バックホウ

当初は前述の通り、序盤は0.1BH、後半は0.2BHにて掘削を行う予定であった。しかし現場条件を踏まえた検討の結果、0.7m3級のスライドアーム式クラムシェル型のバックホウを採用した。これにより下記のようなメリットが得られた。

1. 巨石を地上から直接回収して地上で小割にすることが可能となった
2. 風化した軟岩程度であれば、ブレーカーを使わずに直接掘削できるようになった
3. ミニバックホウでの作業はヤードが狭く法肩から転落する危険があるため安全性が向上した
4. 掘削作業のペース自体を上げることができた

この大型機械による施工で、道路から15m下までの掘削が可能となった。当現場の床付け面は道路から20m下であったため、後半の5m分については0.2BHを2台投入して掘削を行った。着工前の工程表では2.3ヶ月に対し、実施工は2.6ヶ月であった。施工方法を変更せずに工事を進めていた場合は3.5カ月ほど要することが見込まれていたため、今回の改善は大きな効果が得られたことが分かる。

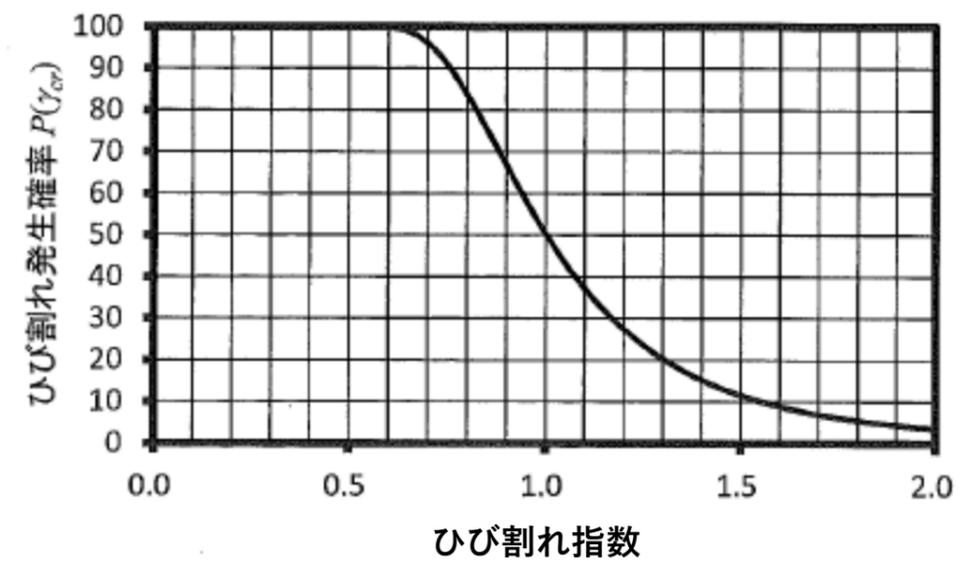
図-3 ひび割れ指数とひび割れ発生確率

ひび割れ抑制対策として下記の通りケースを検討し、解析を行った。温度応力解析により求められたひび割れ指数の結果を表-2にまとめる。指数と発生確率の関係性は図-3を参照されたい。

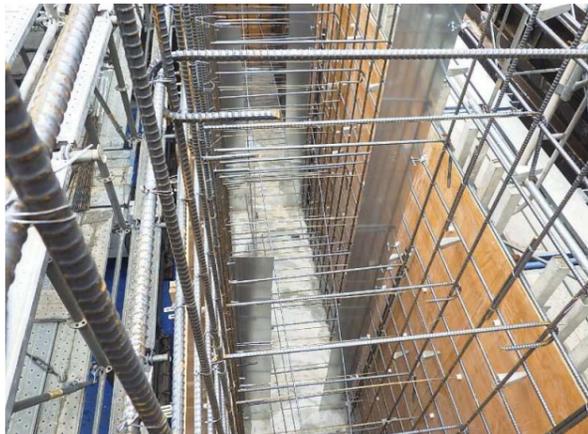
写真-5 KB目地 使用状況

ケース2の結果では特に縦壁やパラペットにおいてひび割れ発生確率が高いままであったため、ひび割れ誘発目地の使用を検討した。今回はKB目地という商品を採用した。（写真-5）この誘発目地は躯体内に断面欠損率50%以上となるように誘導鉄板（写真-6）と目地（写真-7）を配置することで、任意の位置にひび割れを誘導するものである。

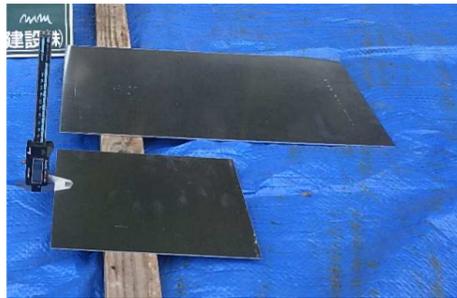
写真-6 誘導鉄板（鉄筋に設置）

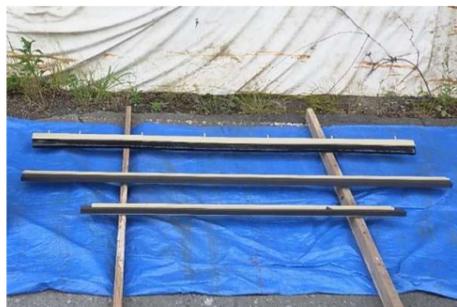
写真-7 KB目地（型枠に設置）

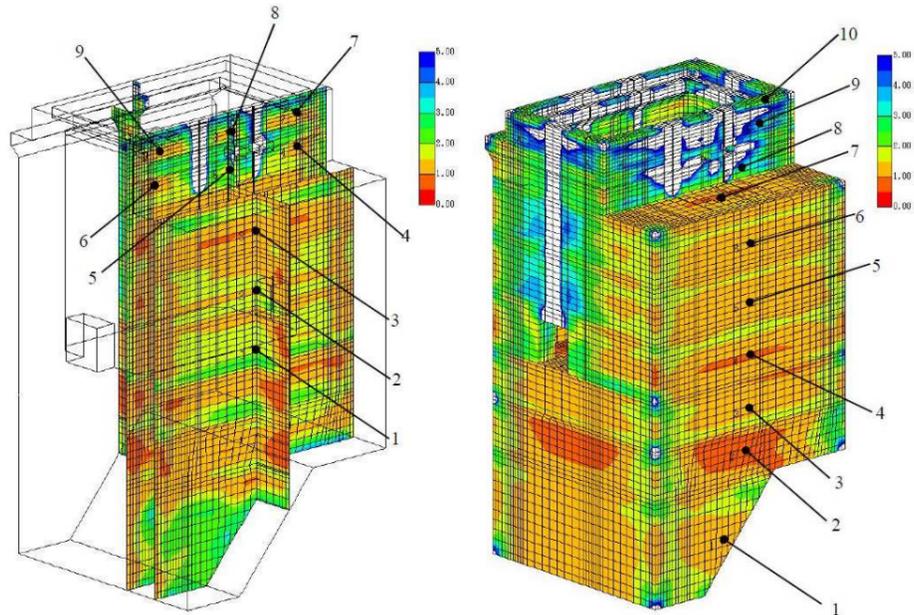
図-4 ひび割れ指数分布（ケース4）

しかしながらここまでの対策をしてもひび割れ発生確率は50%以上であるため、有害なひび割れが発生する可能性は残っていた。更なる費用をかければより一層の改善も見込まれたが、この橋台は元々の構造が温度ひび割れに対して非常に不利な形状をしているため、費用対効果の観点からケース4までに留めておくに至った。ただし温度応力解析には反映されないが、コンクリートの品質が向上すると思われる対策を別途講じた。

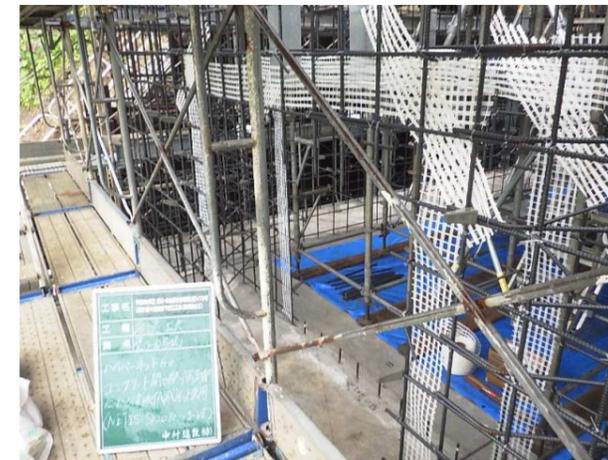
写真-8 ガラス繊維ネット

今回の橋台は室内へ入るための開口部（2m×2m）を設ける必要があった。開口部の隅角部には特にひび割れが発生しやすいことから、ガラス繊維ネットを使用した。また、支保工の取り外しまでの養生期間は1.5カ月とした。以上の結果、開口周囲にひび割れは全く発生しなかった。

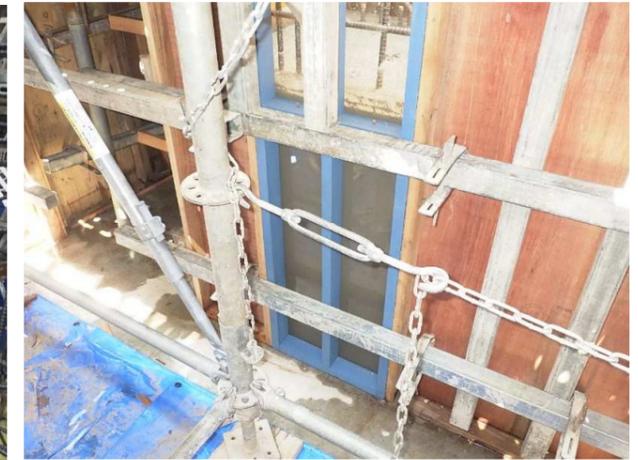
写真-9 透明型枠

コンクリート打設時にバイブレータによる締固め具合を確認するために透明部材の型枠を使用した。適切な施工を行うことがコンクリートの品質を高める上で特に重要である。また今回は夏場の打設が多いことから、コールドジョイントやジャンカの懸念があった。

透明部材により締固めが確実に行われ密実なコンクリートに仕上がっていることを確認しながら作業を行ったため、工事を通してコンクリート表面に見受けられる施工不良は生じなかった。

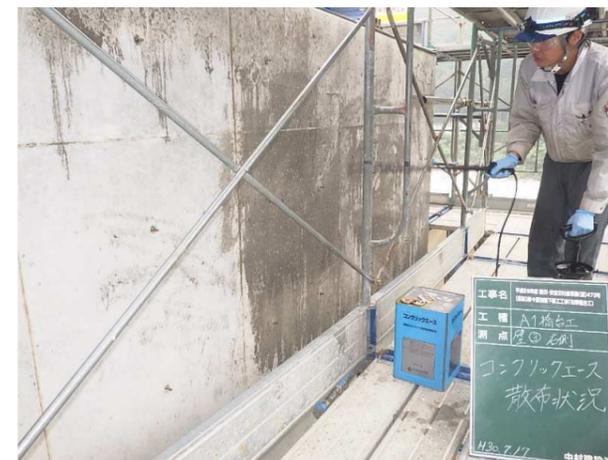
写真-10 被膜養生材

コンクリートは脱型後に表面が乾燥することで表面が乾燥してひび割れを引き起こすことがある。これを防ぐために、脱型直後に被膜養生材「コンクリックエース」を散布した。この養生材はコンクリート表面に膜を形成するため、表面乾燥を防ぐ効果がある。

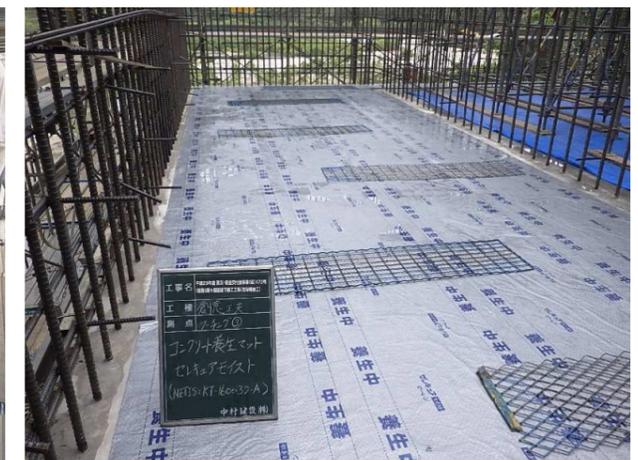
写真-11 二重養生マット

コンクリートの養生に、繊維層と金属フィルム層の2層構造のコンクリート用湿潤養生シートであるセレキュアモイストを採用した。表面のフィルム層には穴が無数に空いているため、マットの上から散水してもコンクリート面まで水が浸透するため、作業性を損なわずに散水効果を高められた。
