平成29年度 138号BP水土野橋東下部工事

1.工事概要

工事名 平成29年度 138号BP水土野橋東下部工事
工事目的 現在の国道138号は、交通の集中により、主要交差点で渋滞が発生しており、この交通渋滞の解消、交通安全の確保及び沿道環境の改善等を目的に、須走道路・御殿場バイパス（西工区）新設工事を行うものである。本工事は、市道0102号線を跨ぐ橋台2基を施工した。
工事場所 静岡県御殿場市水土野地先
工期 平成30年3月29日 ～ 平成31年3月22日
請負金額 ¥250,689,600
発注者 中部地方整備局 沼津河川国道事務所
受注者 臼幸産業株式会社
工事内容 道路土工 1式
 橋台工 1式 水土野橋A2橋台（本線・Dランプ）
 場所打杭 φ1200-52本,コンクリート V=2334m³,鉄筋 272 t
 構造物撤去工 1式
 仮設工 1式

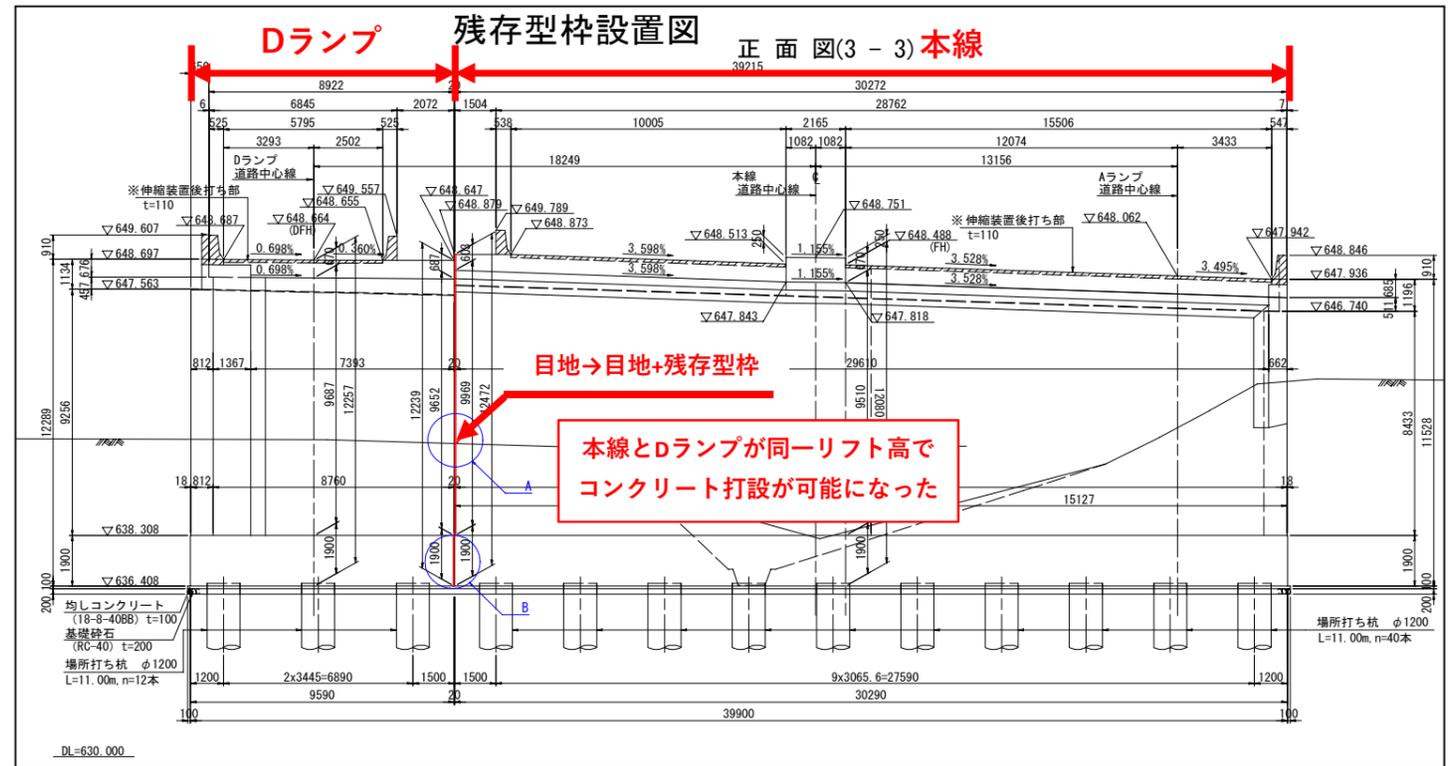
当初コンクリート打設回数

当初設計のまま施工すると、A2橋台本線とDランプの間は目地板(t=20mm)にて接する構造となっており、Dランプを先行し施工を行い、コンクリート養生後構造物の接する妻側の型枠を取り外し目地板を設置して、本線とDランプが交互に繰り返しコンクリートを打設する工程であった。

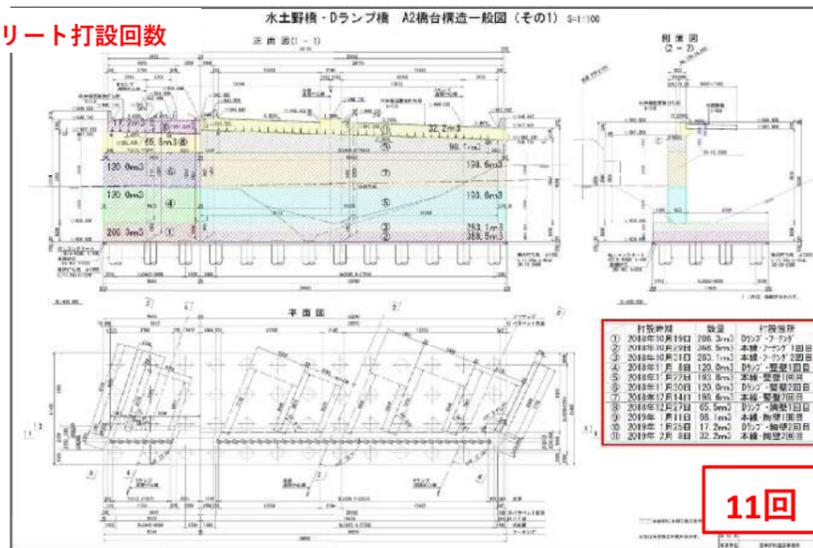
残存型枠使用時 コンクリート打設

工程短縮を図るため、1度のコンクリート打設が大量打設にはなるが隣接した本線とDランプのコンクリートを複合化し同時打設することを検討した。しかし、同時打設を行うためには、目地板がコンクリート側圧に耐え、垂直に保持している事が課題となった。そこで目地板を固定する補助材として、砂防堰堤で使用される脱型不要なコンクリート製残存型枠を採用した。その結果、当初設計では11回のコンクリート打設が必要なところ、6回の打設に減らすことができた。

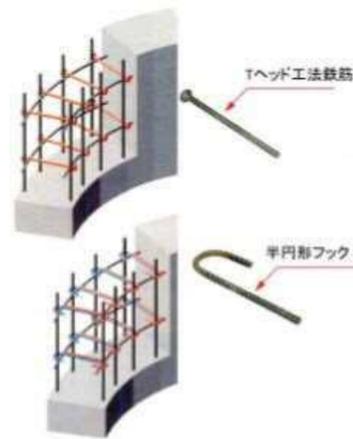
「Tヘッド工法鉄筋」の種類

そこで、作業の省力化による工程短縮、作業環境の安全確保、コンクリート充填の向上を目的とした機械式鉄筋定着工法（Tヘッド工法）を適用した。

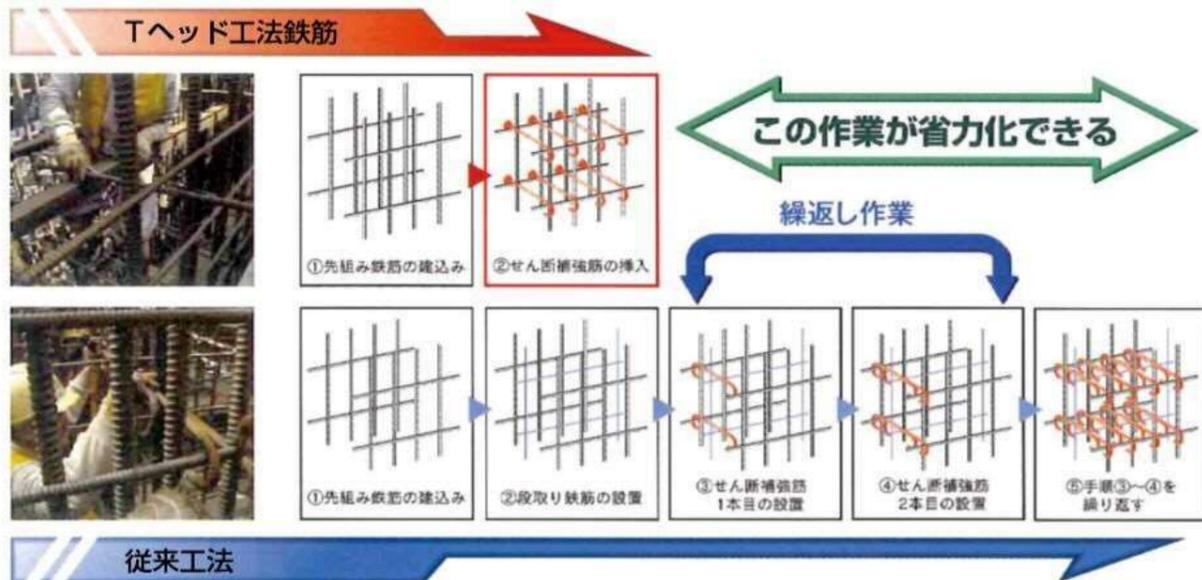
図-1 「Tヘッド工法鉄筋」と半円形フックおよび壁状構造物の配筋例

縦壁及びフーチングに使用するせん断補強筋は、両フックの形状となっており、中間部で重ねて結束する設計となっていた。

この場合、主筋と配力筋を組立てた後、過密に配筋された躯体内部でせん断補強筋を結束することとなるため、施工性が悪い上、十分な作業足場が確保できず従来からの問題となっていた。

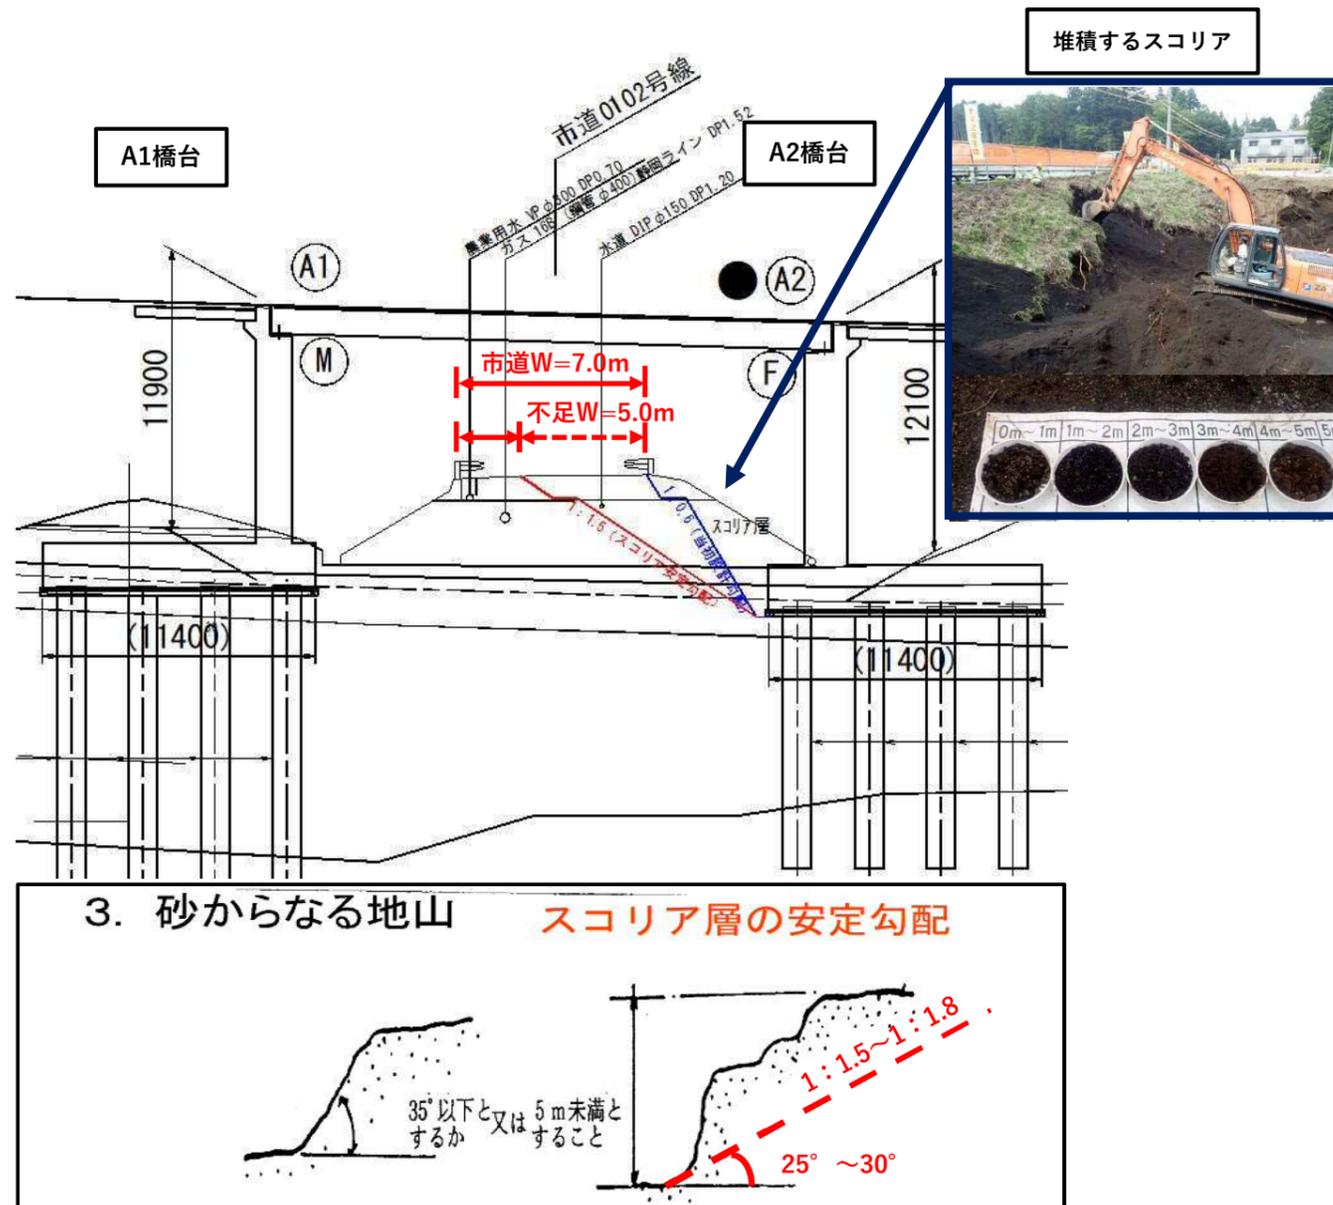
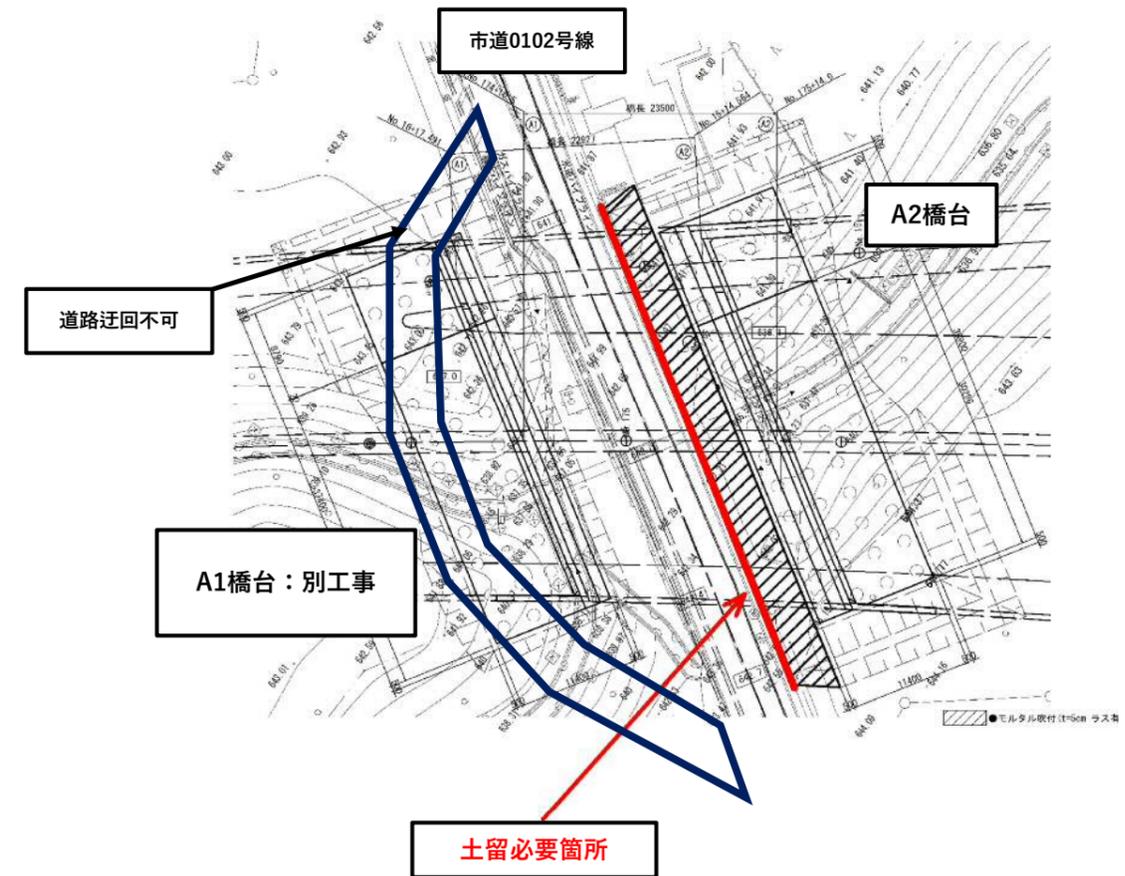
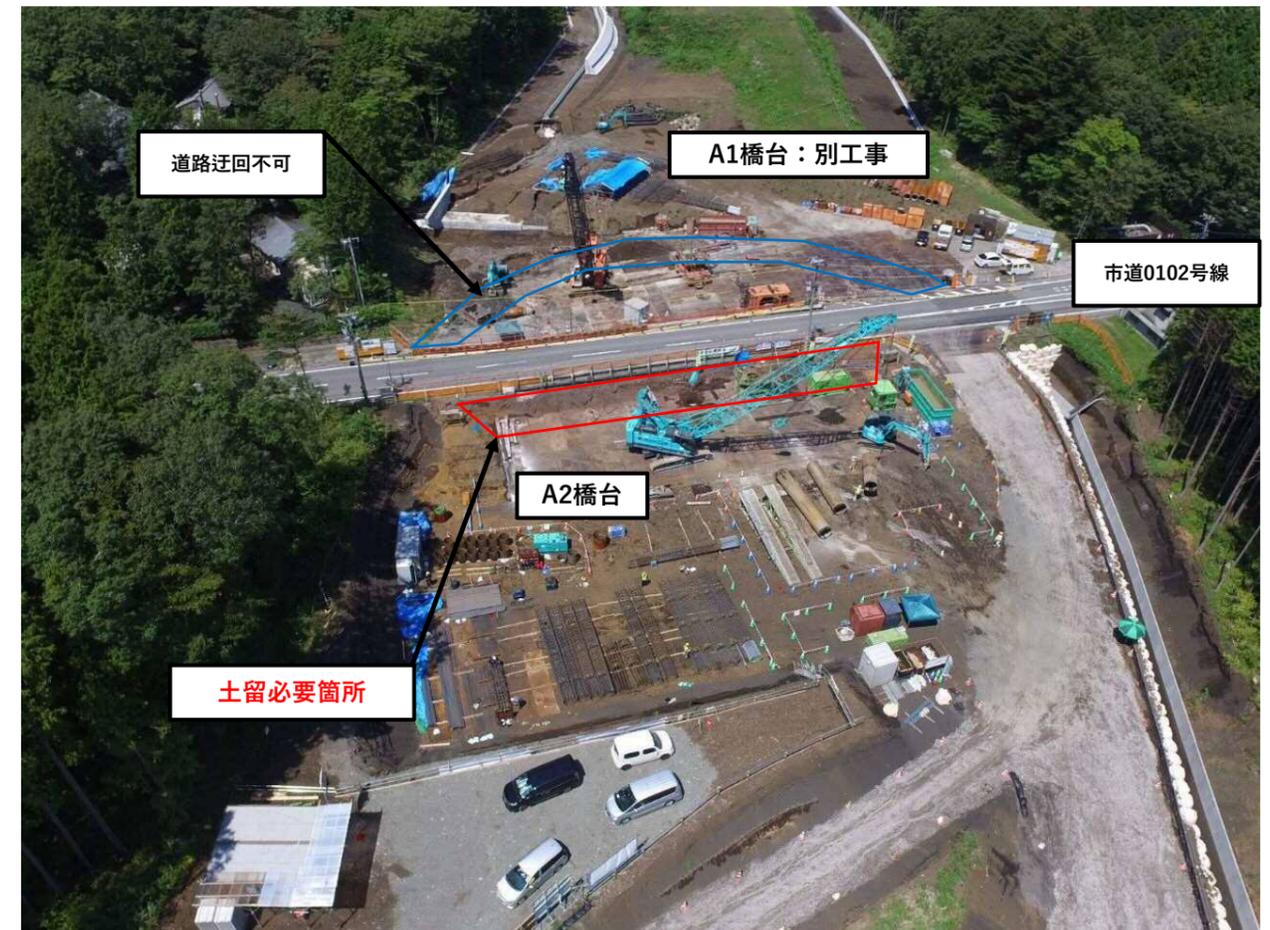
- 現場踏査した結果、橋台床掘範囲に富士山周辺特有の火山噴出物であるスコリアが厚く堆積していることが判明した。スコリアの特性は、粘着力のない単粒度の砂礫のため掘削安定勾配が1:1.5~1.8で降雨等による浸食や振動の影響を受けやすく非常に不安定であり、土砂崩壊の危険性が高い土質である。そのため、当初設計の1:0.6の勾配では、斜面の安定を確保しつつ、市道の通行を確保する事はできないと判断しました。さらに市道を挟んだ反対側では別工事によるA1橋台が同時に施工され、市道内にも多数の地下埋設物が存在しており、安定勾配でオープン掘削し市道を迂回させ、幅員を確保する事ができなかった。そのため、市道の通行を確保した仮設計画が必要となった。

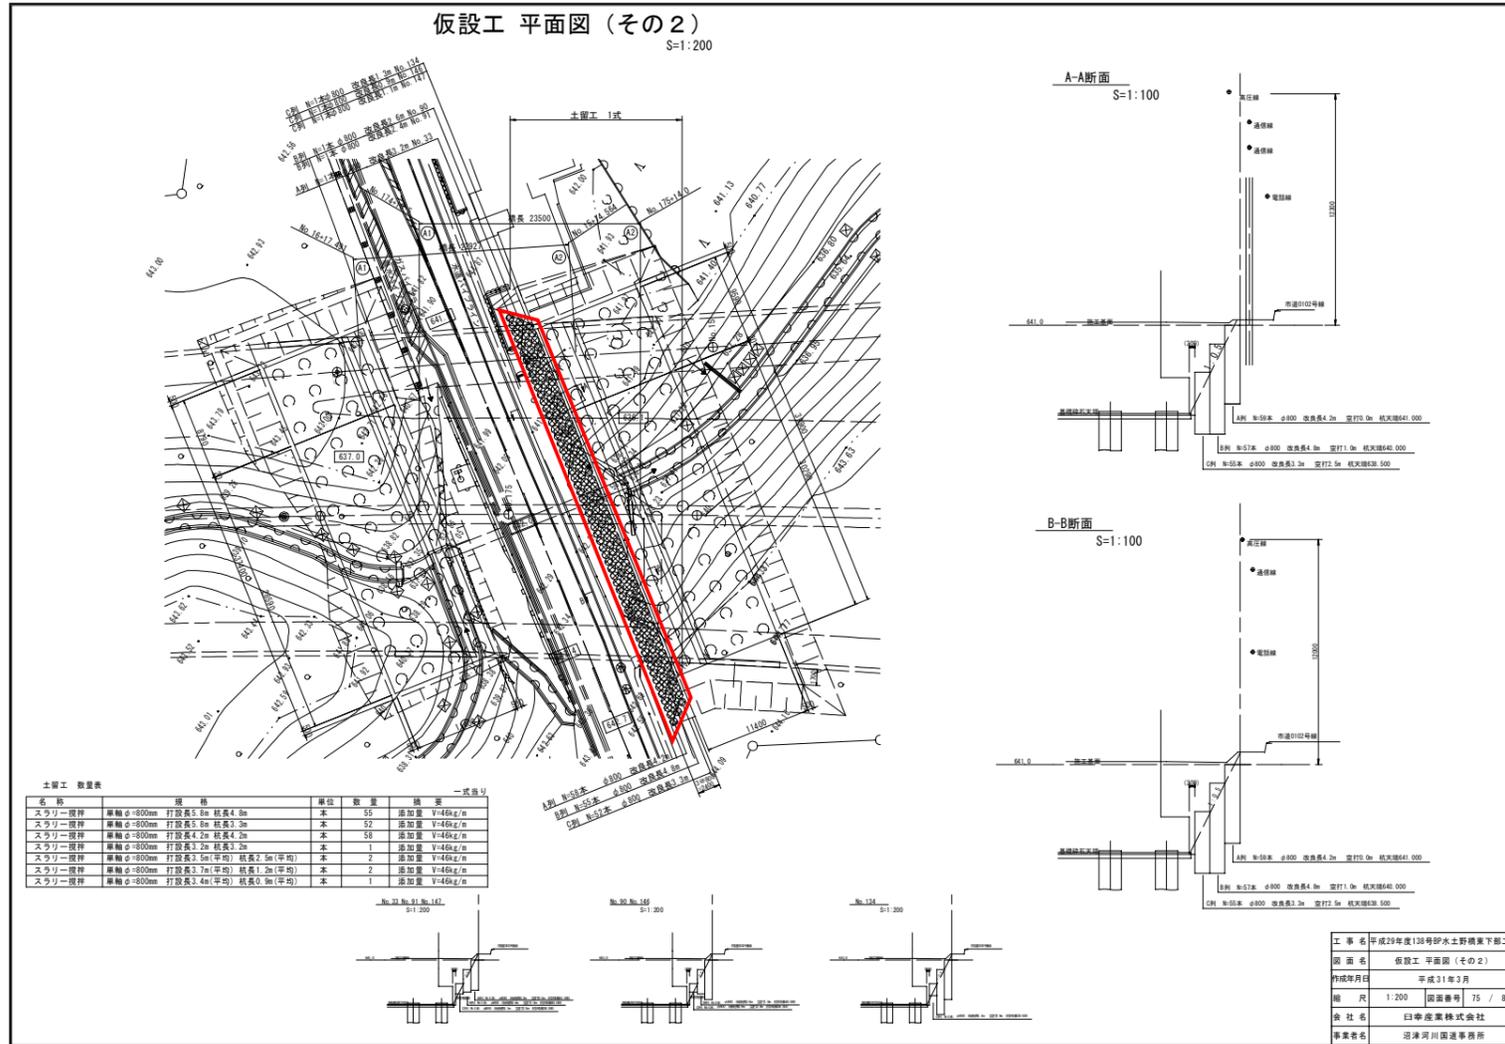
平面図

・ 深層混合処理工法（スラリー攪拌）

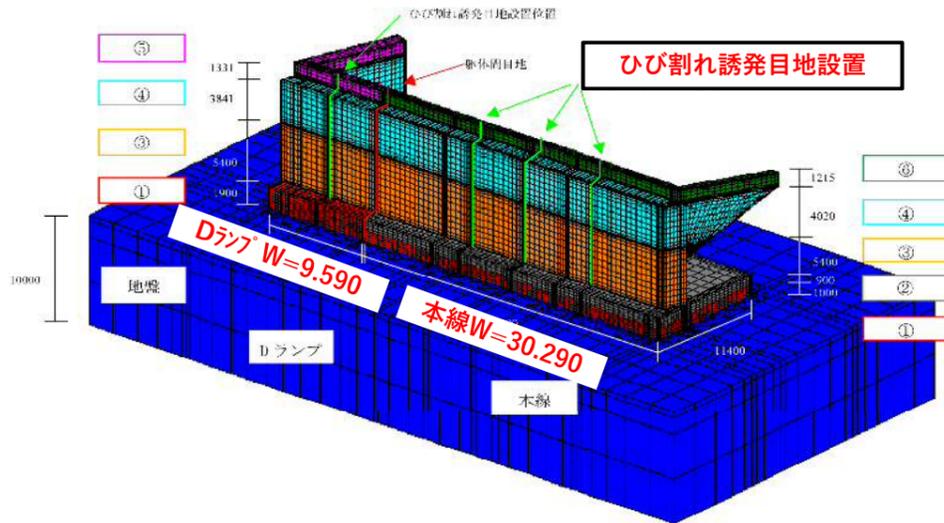
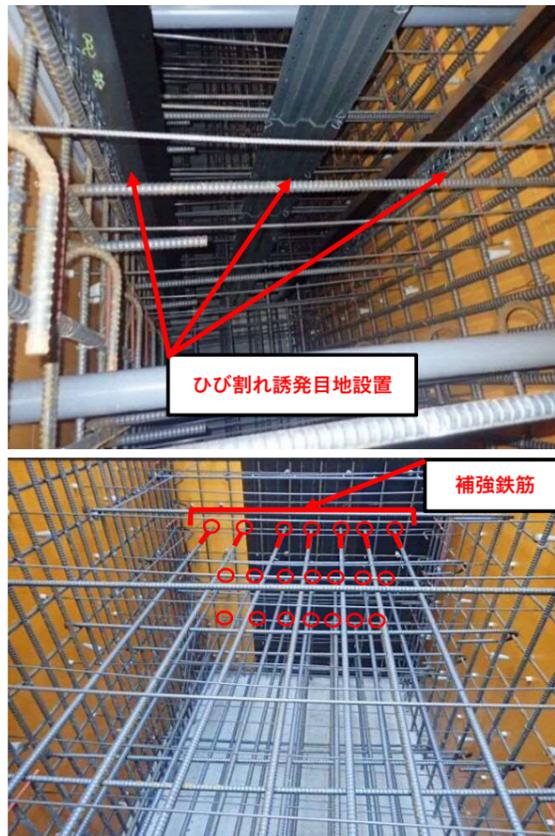
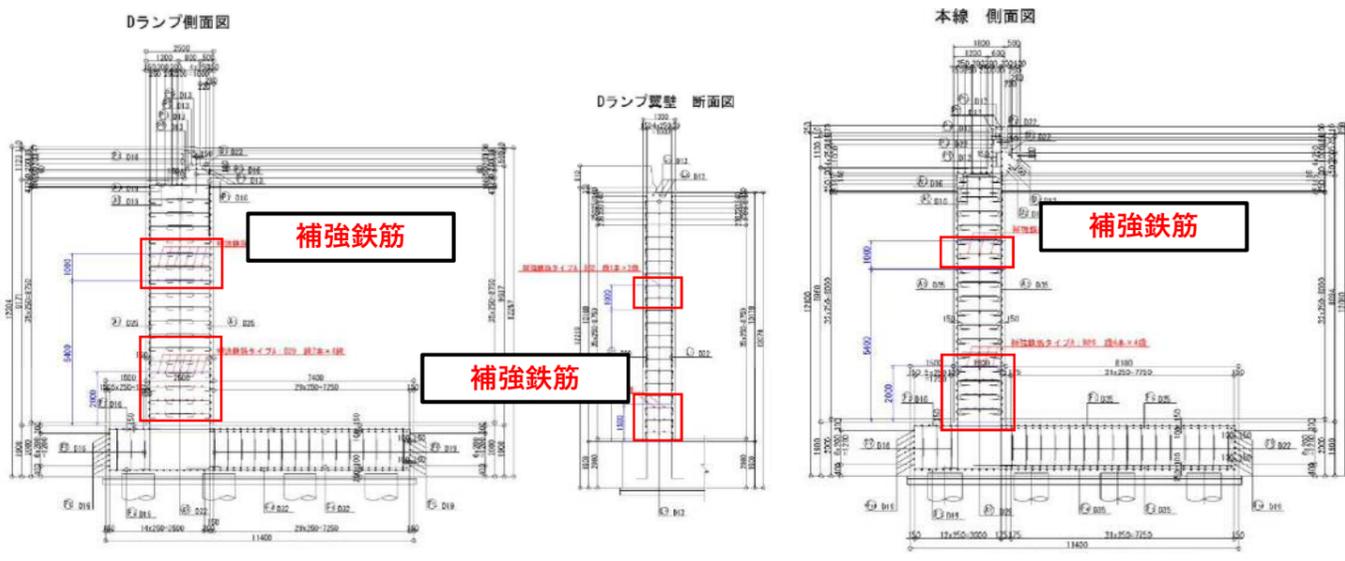
構造物寸法が非常に大きいマスコンクリートのため、温度ひび割れが懸念された。コンクリート打設計画を基に、温度応力解析を行った結果、ひび割れ誘発目地の3本追加（当初設計：本線1箇所）と補強鉄筋を設置し対策することにした。
