1. 工事概要

工事名 平成29年度 1号島田金谷新大井川橋隔壁工事
発注者名 国土交通省 中部地方整備局 浜松河川国道事務所
工事場所 島田市向島2丁目 ～ 島田市島
工期 平成29年 8月11日 ～ 平成30年 7月31日
 (河川内作業 施工期間 : 非出水期 平成29年10月 1日～平成30年 5月31日まで)
受注金額 ¥143,424,000.-

工事目的 本工事は、国道1号島田金谷バイパスの4車線化に伴う、新大井川橋のⅡ期線の工事の一部であり、橋脚まわりの洗掘防止及び流木等の堆積を防ぐために、既設橋脚(Ⅰ期線)と新設された橋脚(Ⅱ期線)の間に隔壁を構築し、橋脚周辺に根固めブロックを設置する工事である。
特徴 河川内の工事であり施工範囲の瀬替え及び仮締切の設置、及び隔壁施工箇所の水位を低下させる必要があるため、瀬替え工(大型土のう他)及び仮排水路工の仮設工が計上されており、その規模が大きいのが特徴である。

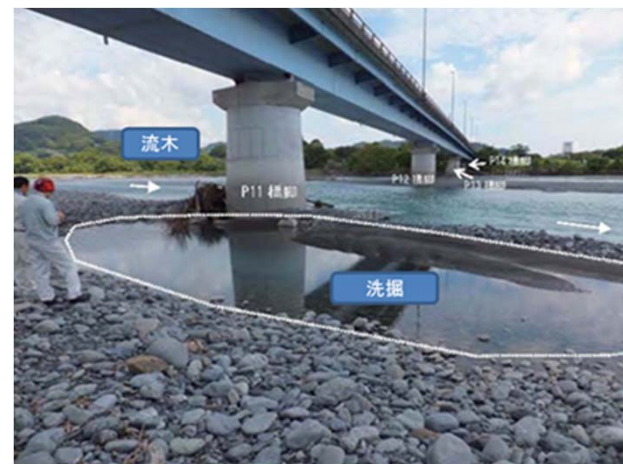
洗掘及び流木堆積状況

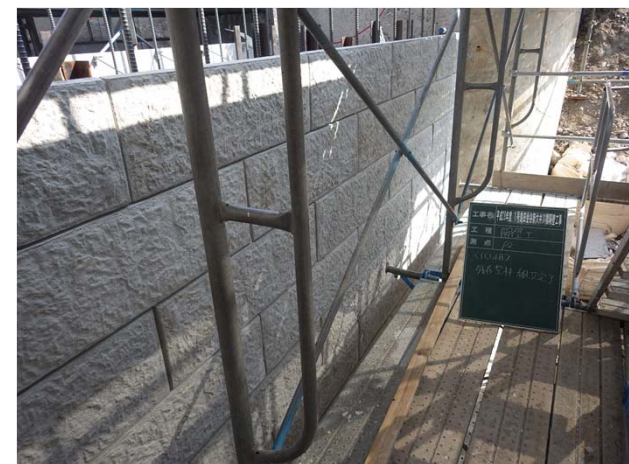
残存型枠組立状況

- コンクリートによるpH上昇の低減
- パネルが軽量なため、組立作業に重機類が不要である。
- 専用結合金具の使用により、組立作業が容易である。
- 型枠脱型がなく、工程の短縮が可能

計画河床より低い場所については、コンクリートによるpH上昇での希少魚類への影響の低減及び工程を考慮(型枠脱型が不要)して残存型枠(コンポジットパネル)を使用。

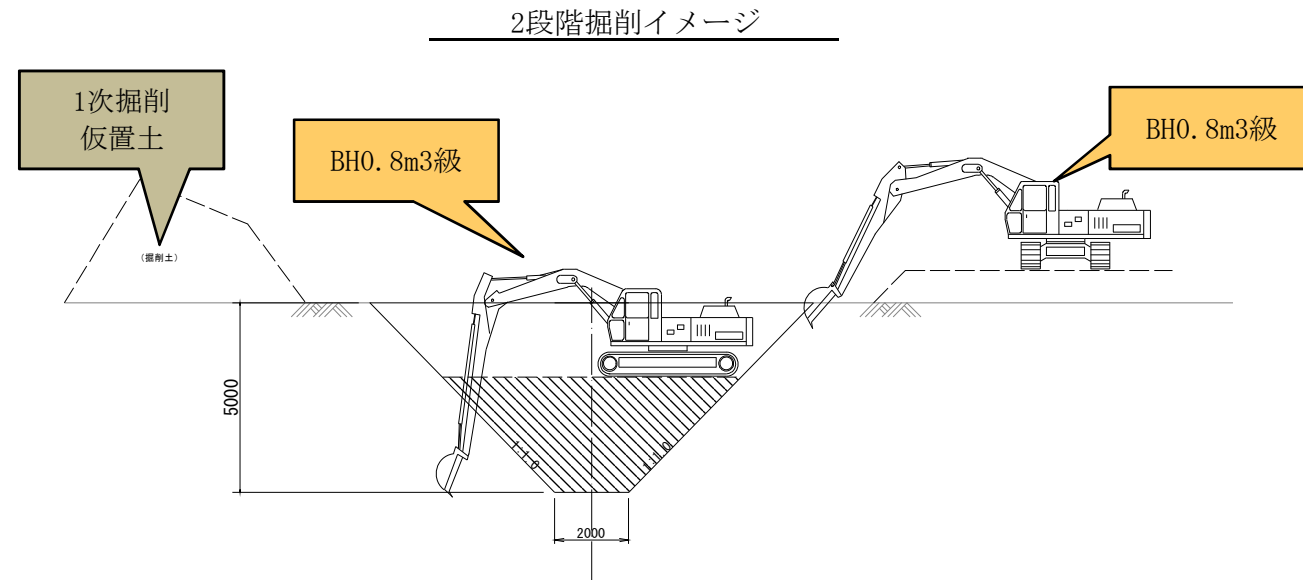
仮設工の仮排水路工において、設計上の標準的な重機については、バックホウ0.8m3級であったが、掘削高さが平均で2.5m、深い場所では5.0mになることから、2段階掘削が必要になることが想定された。

2段階掘削での施工の場合、1次掘削での仮置土が2次掘削時の重機足場に影響するため、再度、土砂の移動が必要になることや、バケットの上下移動が多いことから、通常作業に比べて作業効率が低下する。

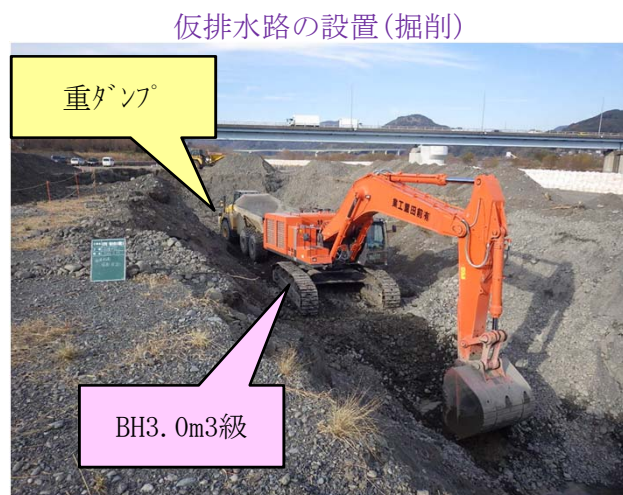
- ・大型バックホウの使用
- ・重ダンプトラックの併用

大型のバックホウの使用により、2段階掘削での施工区間が減少し、作業効率が向上した。また、掘削高さが深い場所については、重ダンプトラックを併用することにより、2段階掘削を解消し、仮排水路工の設置の工程を短縮した。

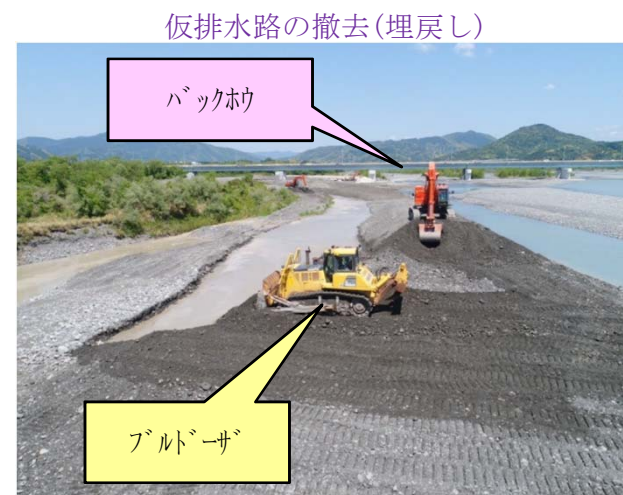
- ・バックホウ及びブルドーザの併用

なお、仮排水路の撤去(埋戻し)についても、バックホウ及びブルドーザを併用することで、工程の短縮を図った。

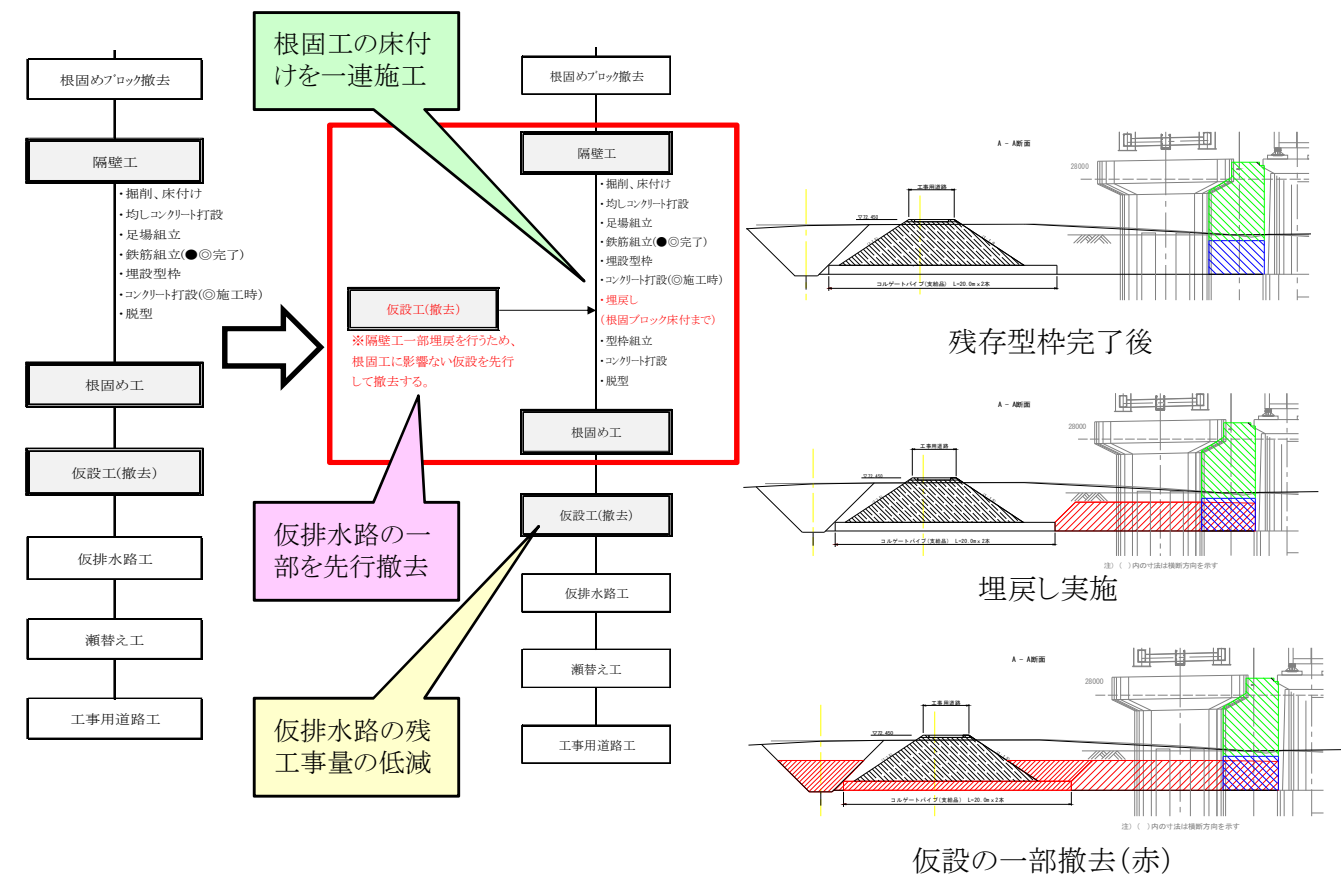
隔壁工の施工フローにおいて、当初の計画では躯体の構築の全てが完了後に、作業土工(埋戻し)を実施し、次工程へと移るよう考えていたが、河床より低い部分の残存型枠の施工完了後、埋戻しを先行施工した。

- 1 隔壁工の埋戻しと根固工の床付けが一連施工となり、隔壁工(上部躯体)が完了後、速やかに根固工のブロック据付作業を開始できる。
- 2 隔壁工の基面高さで掘削済みの仮排水路を根固工の基面高さまで埋戻し(撤去)することができ、残工事が低減できる。
- 3 例年、3月下旬頃からの降雨量の増加に伴い河川水位の上昇が予想されるため、増水の影響を受けやすい部分を早めに解消できる。

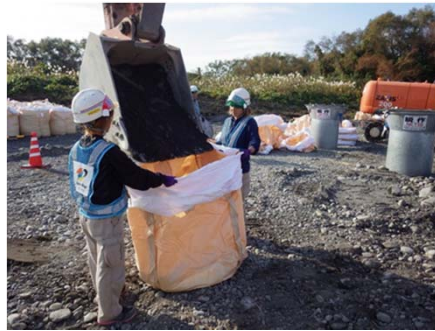
製作状況A

- A : 製作治具なし (従来作業)
- B : 大型土のう作成補助器具「トンサポ」 『NETIS CB-120030-VE』
- C : 大型土のう製作治具「瞬作」 『NETIS CG-110026-VE』

治具種別	日当り数量	安全性	仕上り形状	単位コスト	本工事での評価
A	60 袋	△	○	△	△
B	120 袋	◎	◎	○	○
C	180 袋	○	○	◎	◎

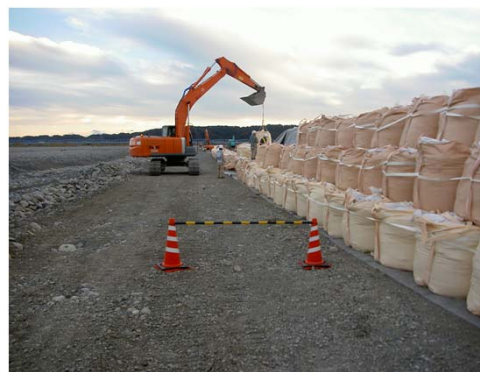
大型土のう設置状況

なお、大型土のうの設置作業については、製作とは別の作業班を確保することにより、瀬替工全体の工程を確保した。

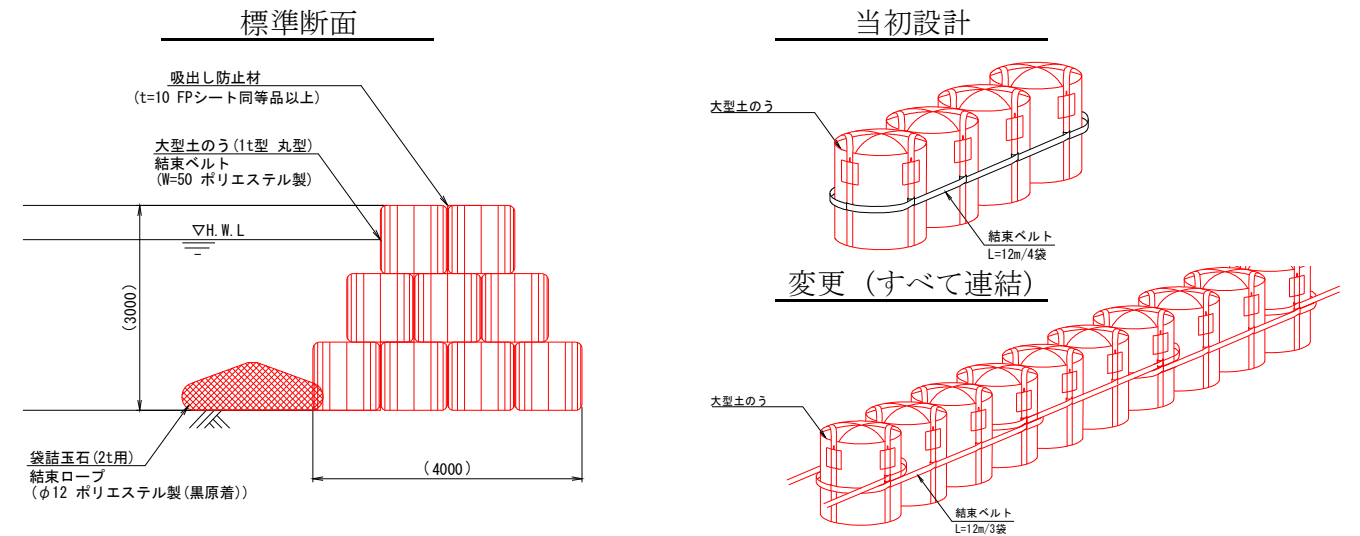
しかし、5t以上の質量を有しても、設置方法が下図のような階段状であるため安定性が悪く、増水時に流出してしまう可能性は低くはないと思われた。

そこで本工事では、当初通りの4袋連結はそのままとし、4袋の両端の1袋が隣の4袋連結と兼用となるよう二重掛けすることで、全体が連結されより堅固な瀬替となるよう変更した。

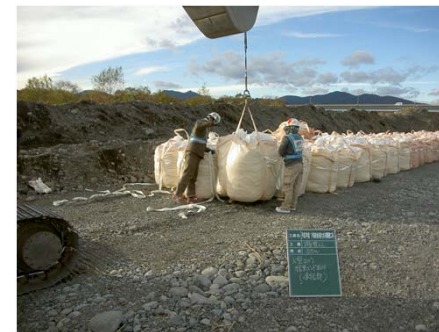
据付状況

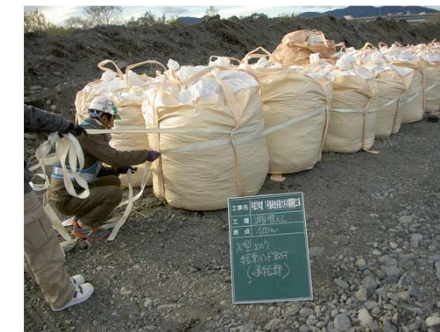
連結状況

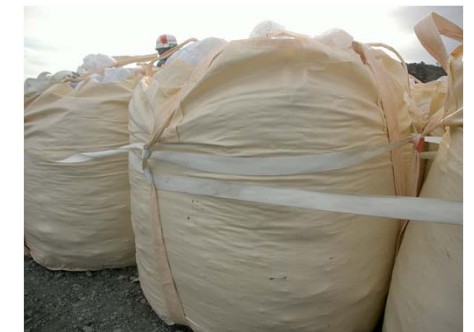
連結完了

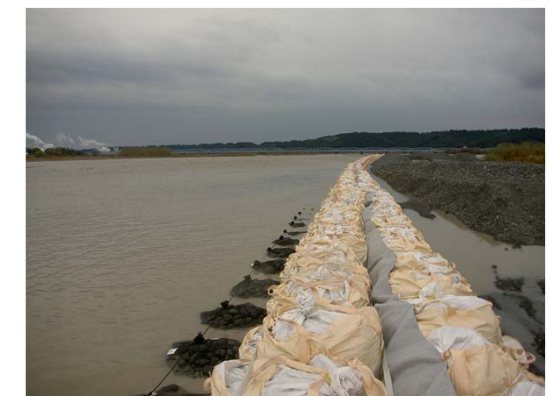
増水時の状況 (流出等の被害なし)

また、河川の増水があり、瀬替工の大型土のうに本流が流れたが、全結束としたため、土のうの流出及び決壊等の被害は発生しませんでした。

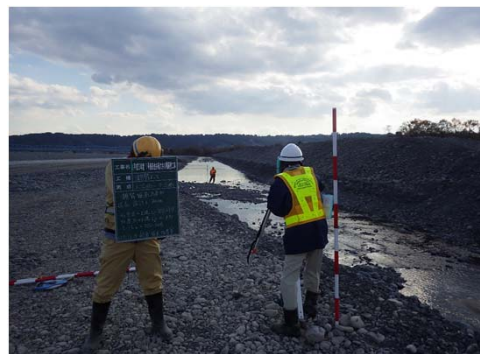
通常の延長管理

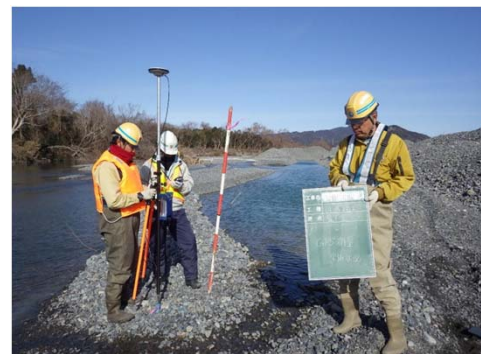
GPSによる延長管理
(施工範囲が広範囲のため)

仮設工の計画段階で、仮排水路・瀬替え工等施工延長が長く、施工管理(出来形)に時間を要することが懸念されたため、仮設工の設置位置・出来形管理をGPSを使用して管理を行った。GPSを使用したことにより、計画段階・出来形測量時、追加の基準点設置等が不要となり、効率化を図りました。また仮排水路工は、深い断面の所もあり安全性を確保しました。

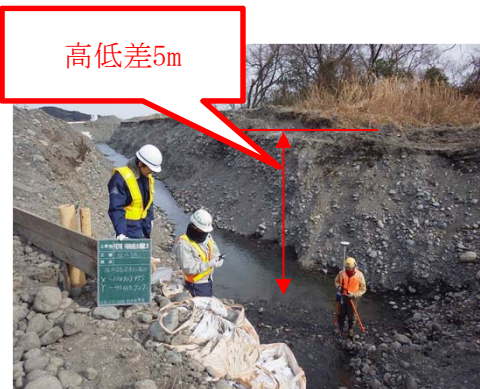
高低差5m

測定状況

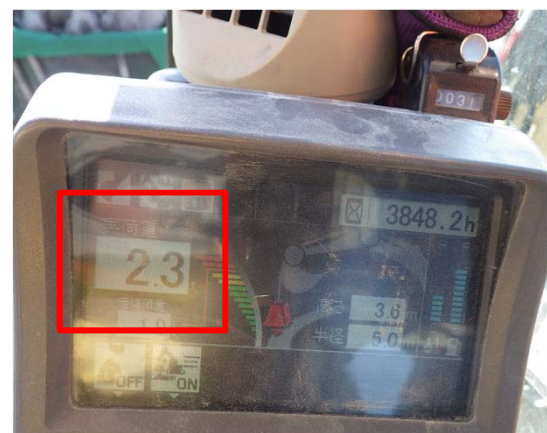
袋詰玉石(2t)の重量確認

確認方法については、中詰材の投入後の仮置時に、MLクレーンバックホウのクレーンモードにて行い、規定の重量を満足しているか確認した。(重量不足の場合は、中詰材を再投入)

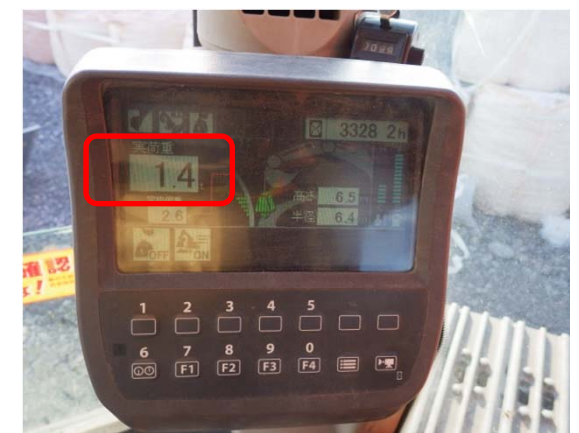
大型土のう(1t)の重量確認

また、据付作業時についても、上記と同様に重量を確認することで、クレーン作業半径が確認でき安全に作業することができました。なお、大型土のうの据付時についても、同様に対応した。

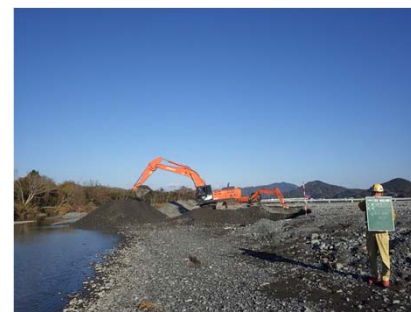
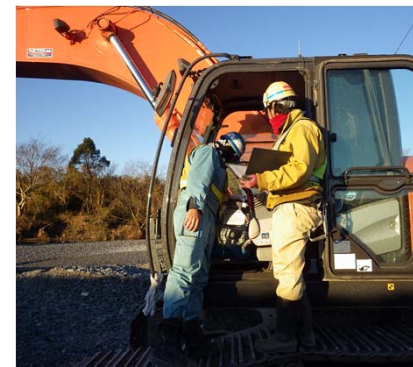
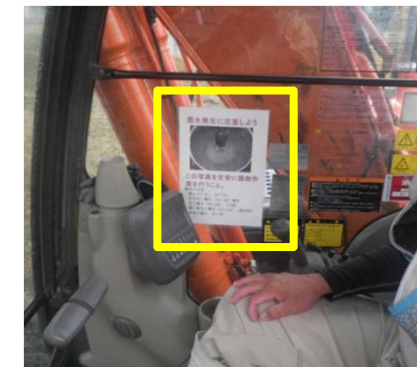
濁度発生に注意しよう

この写真を目安に掘削作業を行うこと。

濁度の目安
 澄んでいる。(0~15)
 やや白く濁る (15~40) 満年
 白く濁る (40~85) (小雨)
 薄い茶色に濁る (15~50) (増水時)
 茶色に濁る 50~85

- ① 仮排水路の掘削は、下流側の本流接続部を10m程度残し、ドライな状態で下流から上流へと進める。
- ② 沈砂池の仮排水路出入口は、沈降を促すために対策線上に設置する。
- ③ 濁水が発生した場合の目安を作成・掲示し、施工対象のオペレータに教育・指導する。
- ④ 仮排水路・瀬替え工施工時は、施工箇所の上流で濁度調査を行い、現場からの濁水が影響しているか確認する。
