# 高区配水場配水池築造工事

本工事は昭和45年に供用を開始し48年経過した配水池を耐震診断した結果不適合と判定され数年の計画を経て行う配水池築造(建替)工事である。

工事名: 高区配水場配水池築造工事

工事内容: 解体工事	1式(構造物取毀し 1,348m <sup>3</sup> )
場所打工事	1式(オルケーシング 工法φ1000、L=15.0m×56本、L=13.0m×4本)
躯体工事	1式(ステンレス鋼板製矩形配水池 1,500m <sup>3</sup> ×2池)
場内整備工事	1式(法面保護工、舗装工、排水構造物工、ブロック積工ほか)
場内配管工事	1式(DIPφ350、φ300、φ250、φ200、φ150)
建築工事	1式(延床面積 54.56m <sup>2</sup> )
機械工事	1式(緊急遮断弁φ250×2基)

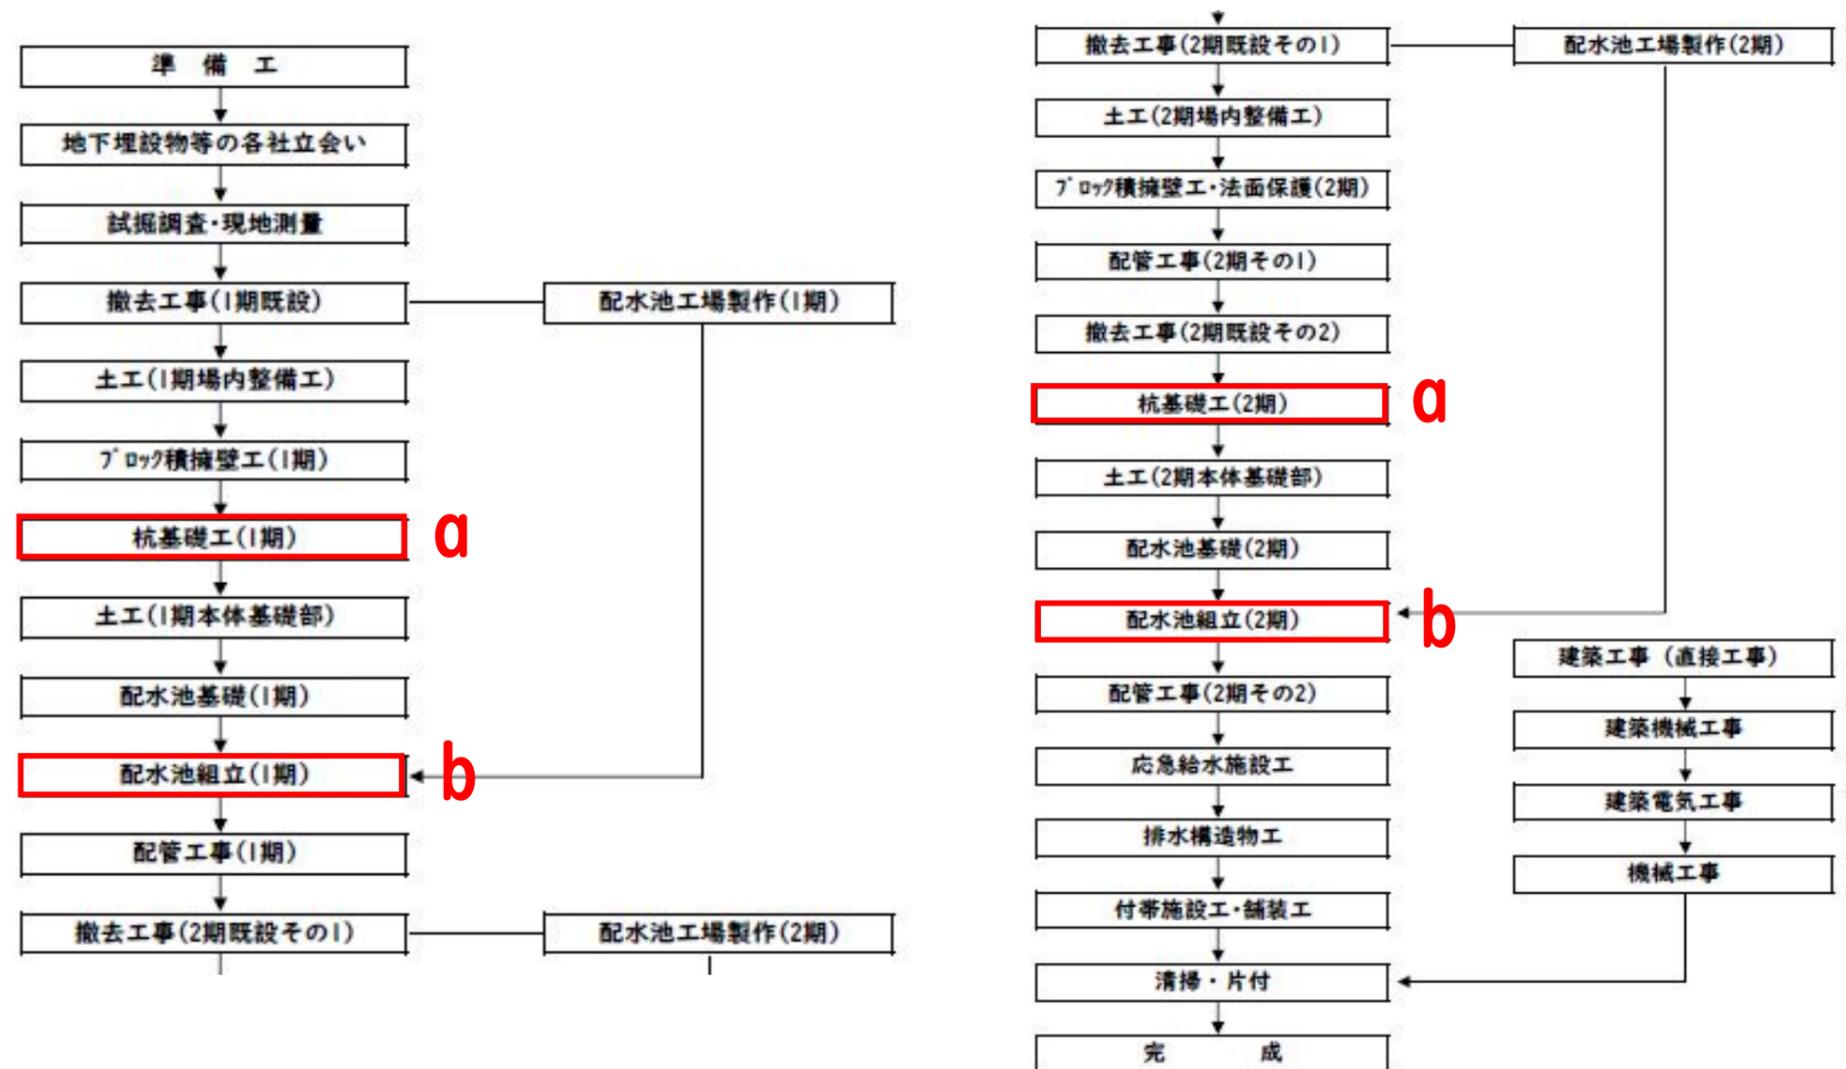
■70-チャート(全工期)

挙げ対策を講じ対処した。工種としては場所打杭、配水池組立(下記 70-赤枠)の施工日数を短縮する方法で対処した。

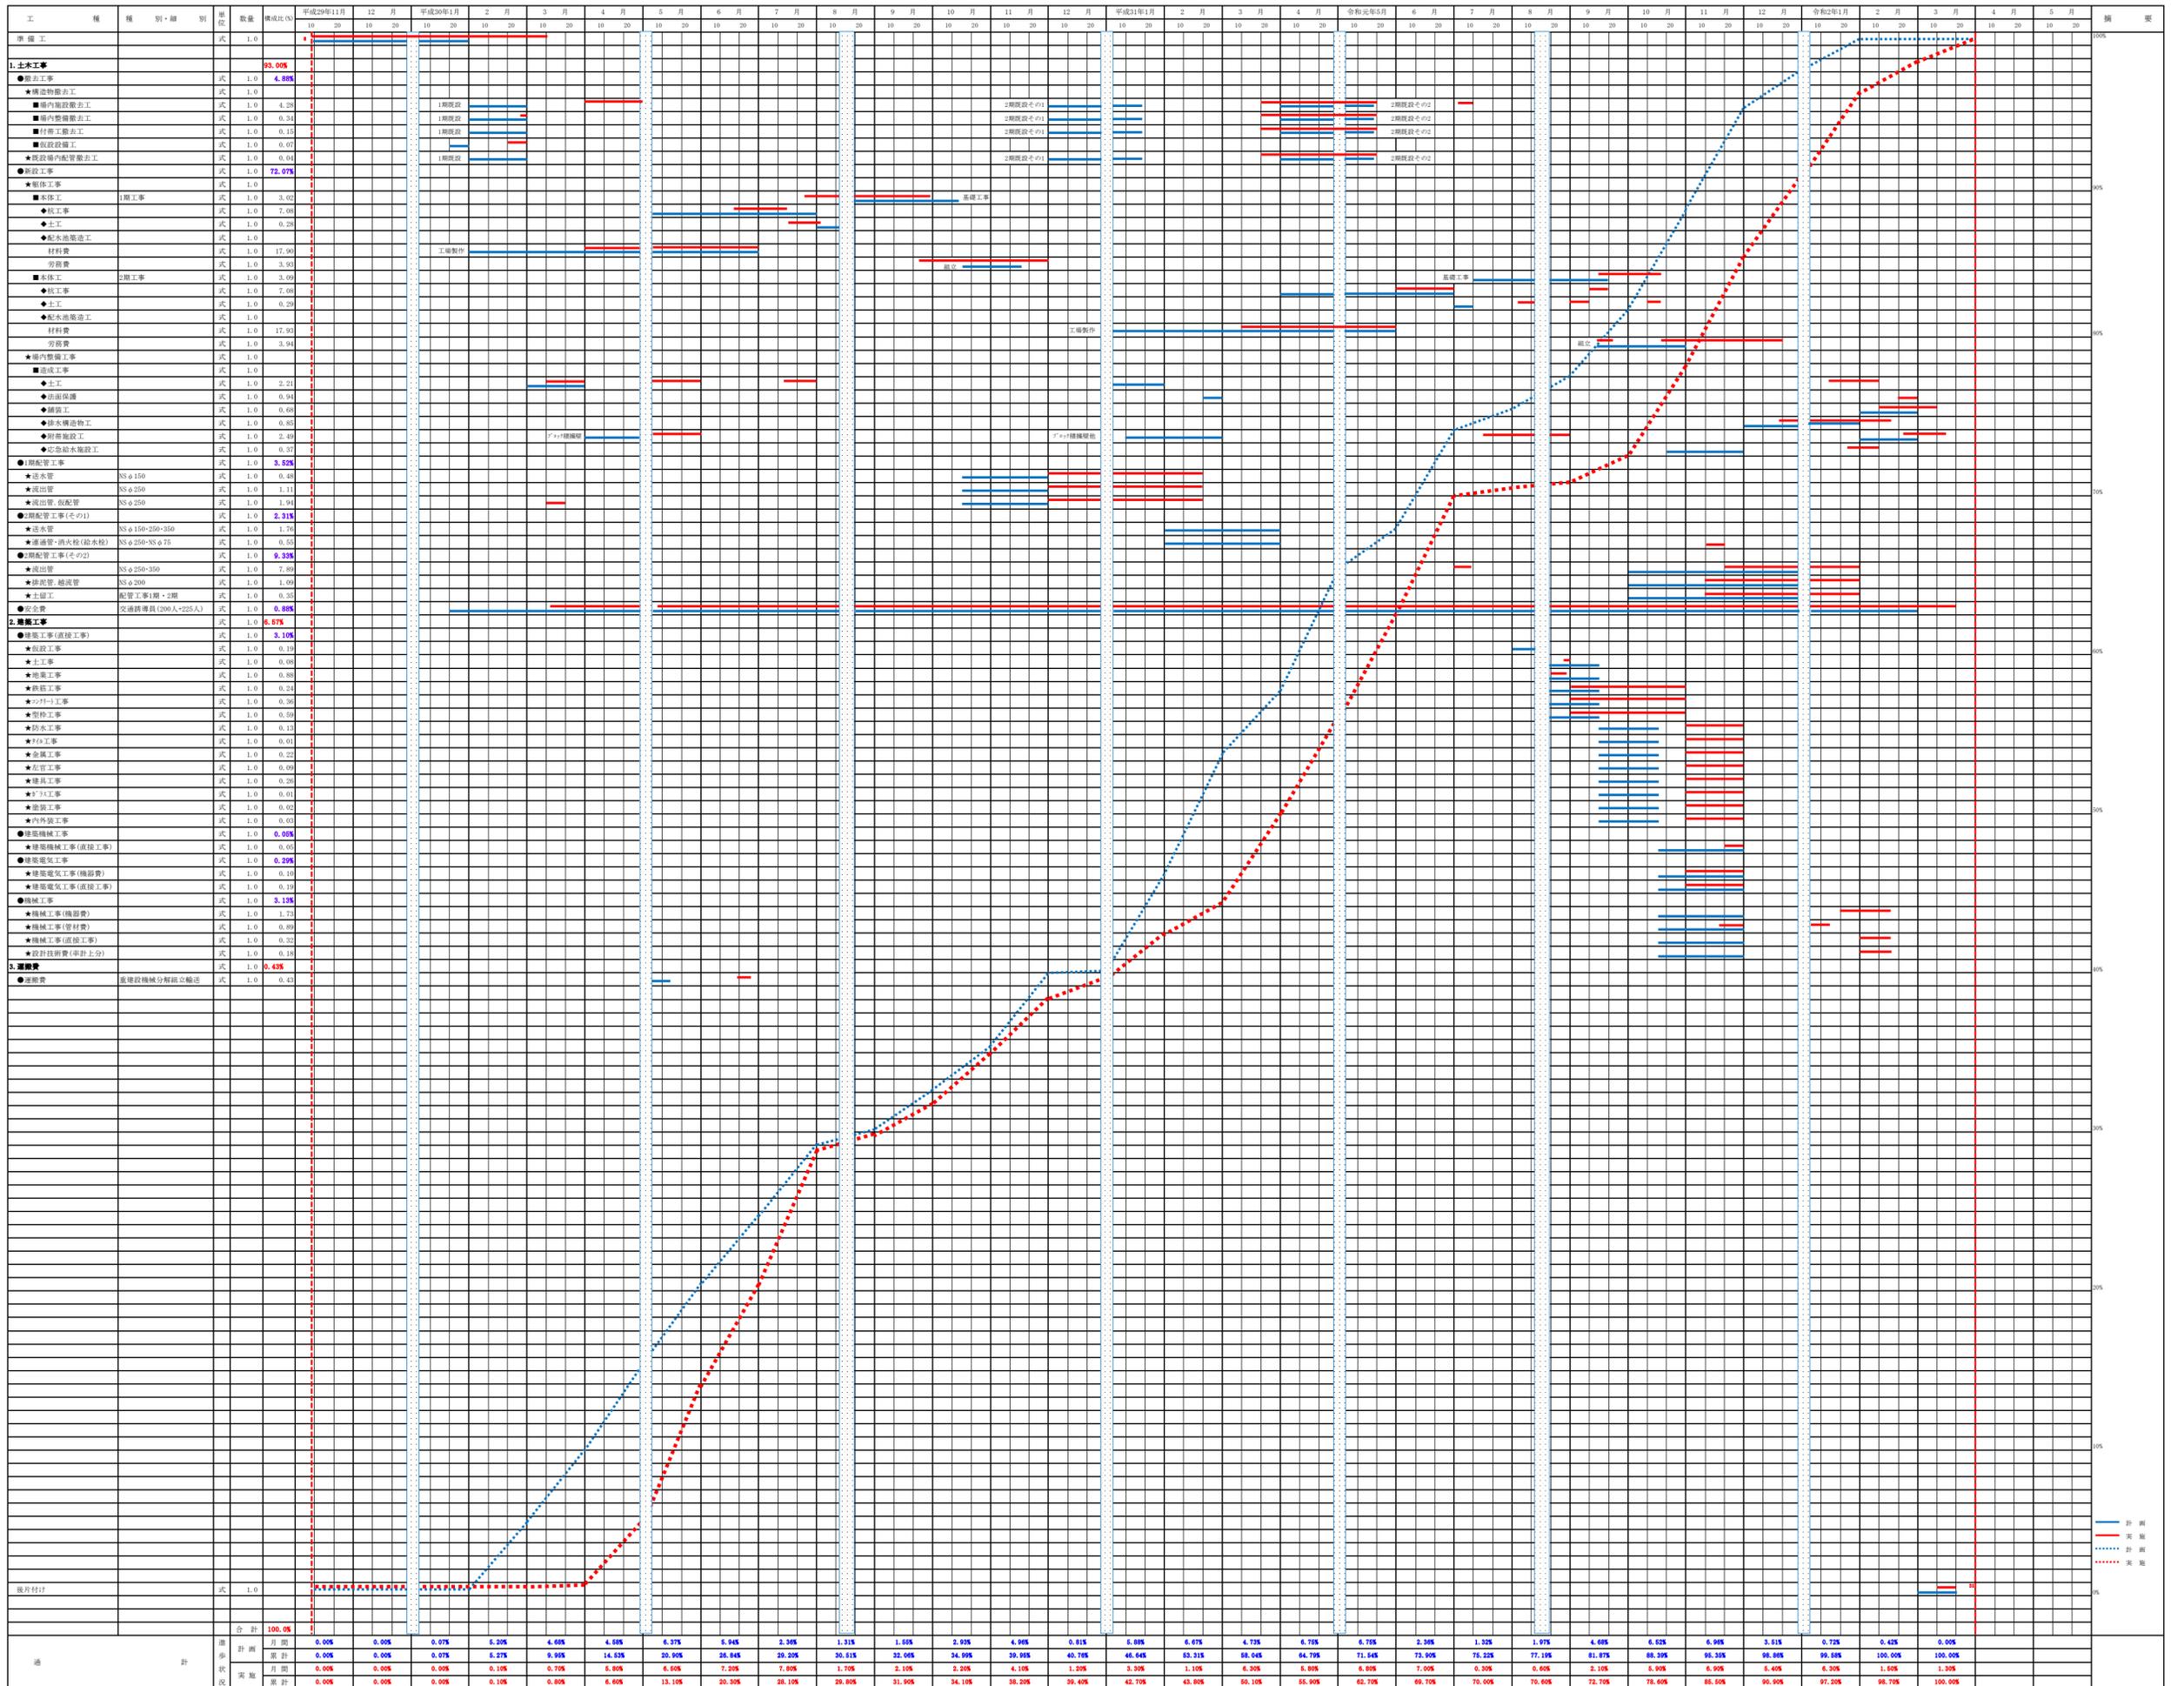
■工程表(全工程29か月)

工事名: 高区配水池配水池築造工事

工期 着手 平成29年 11月 8日  
完成 令和 2年 3月 31日

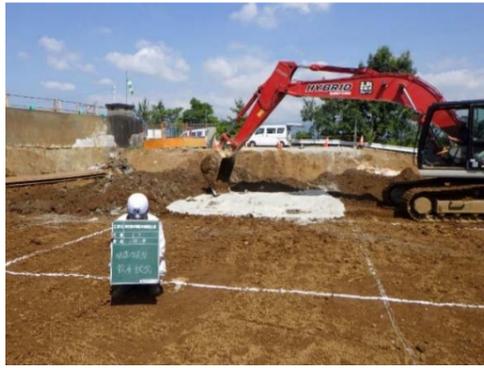
■地盤改良

ローム系土質のため引抜力に耐えられるか土質試験を行った結果NG判定が出たので重機の走行足場(作業ヤード)の地盤をセメント処理しその上に敷鉄板を全面に敷設し引抜力の確保と重機移動時による沈下等防止を行い施工工を無くし対応した。

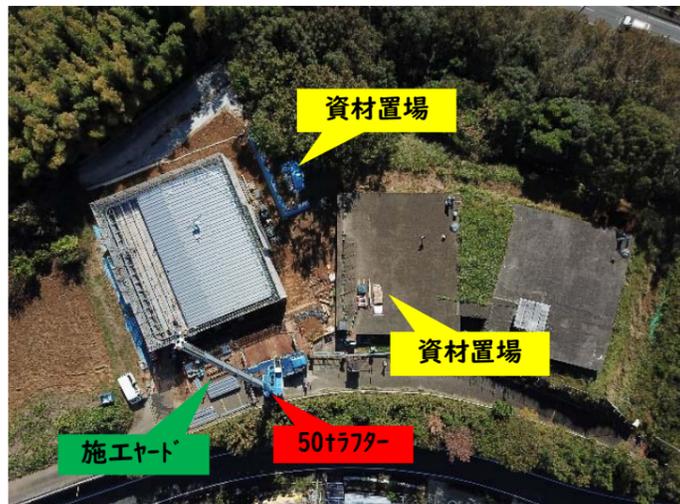
■施工配置

設計段階での揚重機は25tラッパ等で考えられていたが、施工現場や周辺などを確認し打合せした結果、50tラッパへの変更揚重機作業ヤード、場内に資機材置場を設置出来るなら施工日数を短縮する事ができると分り、既存配水池上部や近接民地などをお借りし材料の待ち時間を無くし対応した。

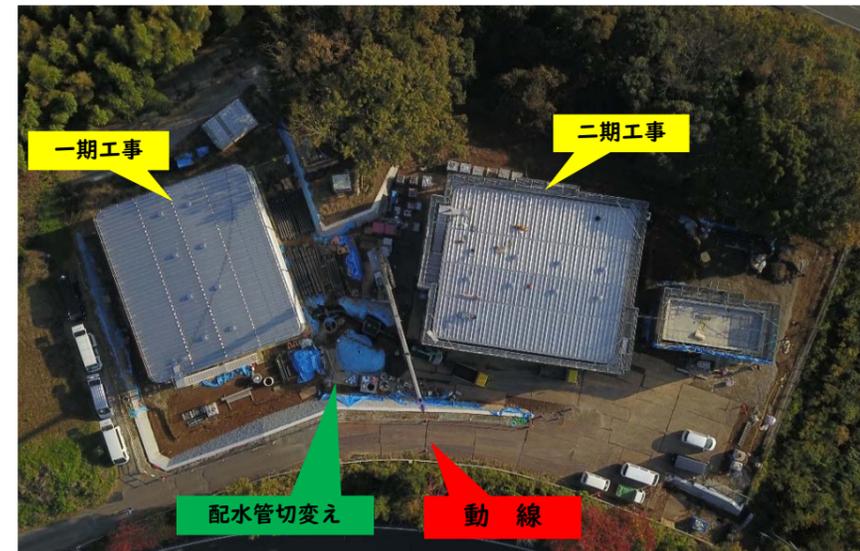
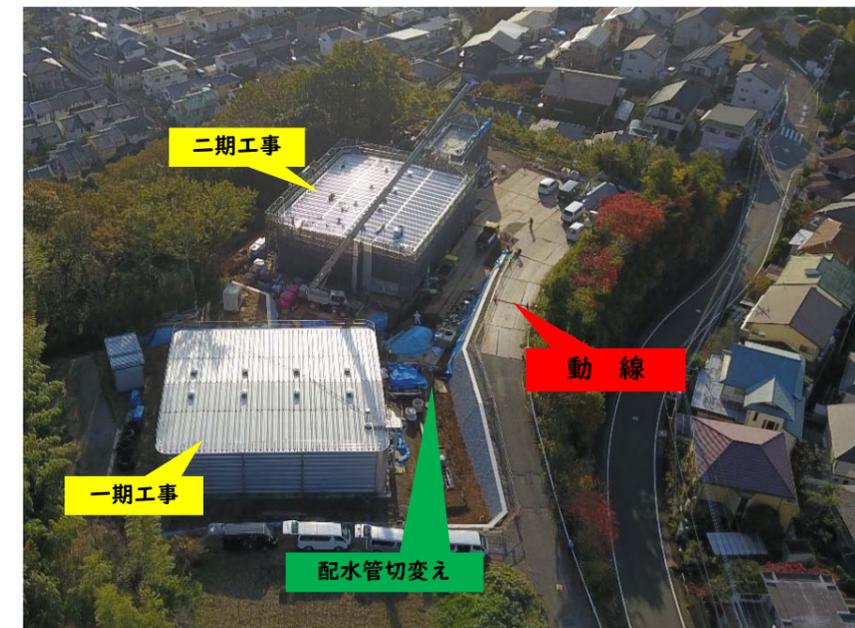
■施工状況

配水管切変え等で奥側からの施工が出来ないため、施工順序を決めていきそれに対しての問題点等を挙げ対策を講じ対応した。  
具体的には動線が一本しかなく、如何に効率よく通行出来且つ作業が出来るか細かい施工方法や手順を作成し当社社員や下請業者等と何度も打合せや現場確認などを行い修正していき実践した。

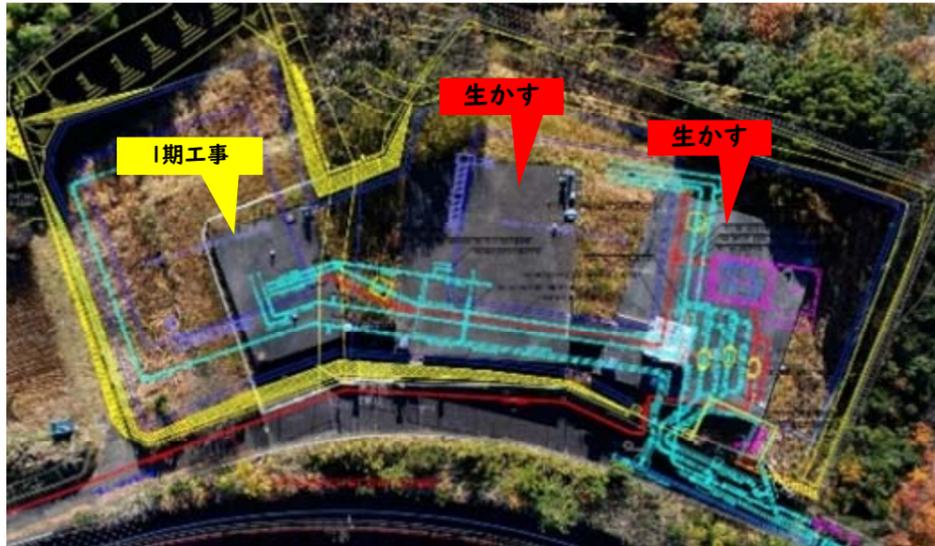
■全体計画平面(俯瞰写真+二次元図面重ね)

昭和45年度建設のため手書きでの平面、配管図は辛うじてあったが本当に合っているのか不明であった。  
もし既存配水管を破損しようものなら地域への給水が停止してしまうため重要な箇所は試掘を行い位置(座標)、基準高を確認し計画図にプロットした。  
また、俯瞰写真に二次元図面(既存・計画)を重ね、より分かりやすくし且つ精度を高め工事を進めた。

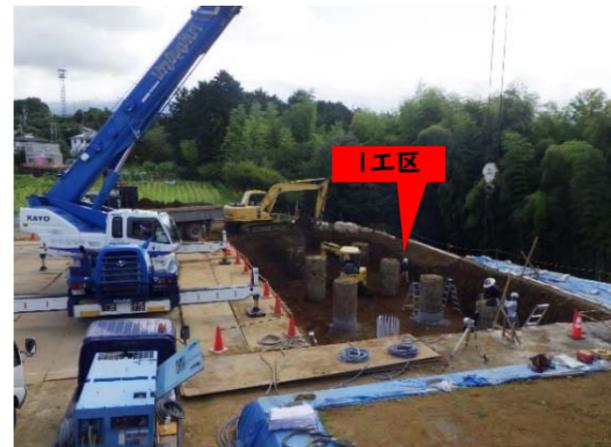
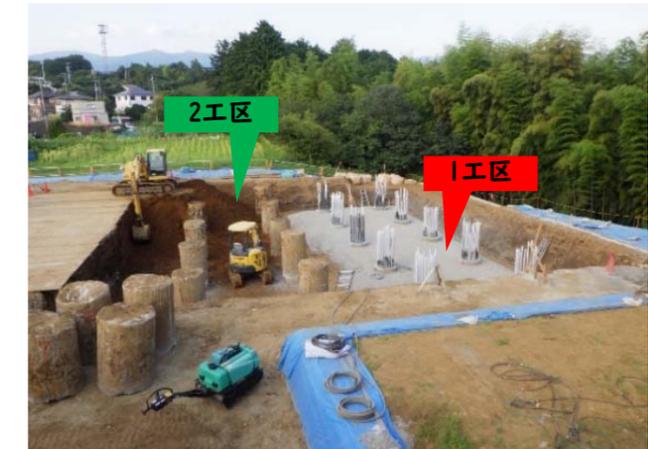
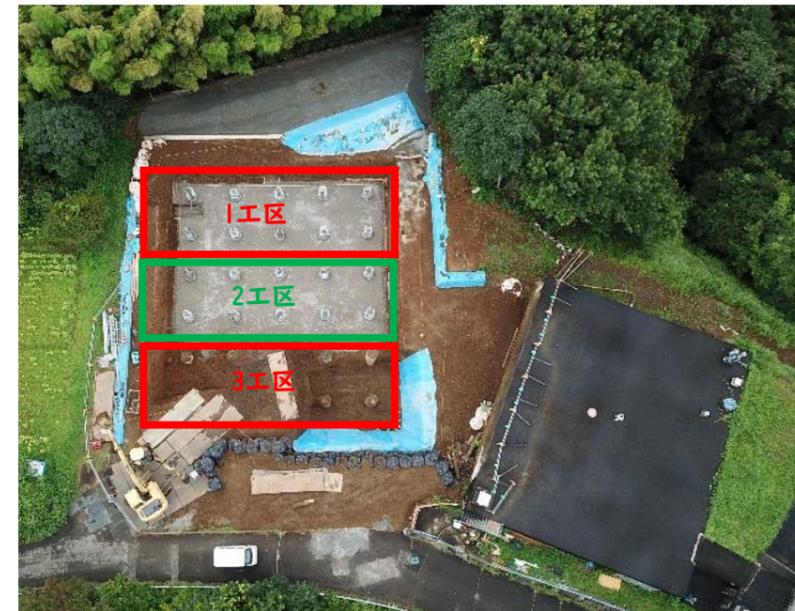
■施工状況

一方向からの作業しか出来ないため、上記②の対策とほぼ同じではあるが工事箇所を下記写真のとおり3工区に分けて奥側より手前に逃げて行く方法で作業を始めた。  
1工区のa業者が終わる頃、b業者が1工区で作業を行い、a業者は2工区で作業するのを順次行い施工日数の短縮を行った。

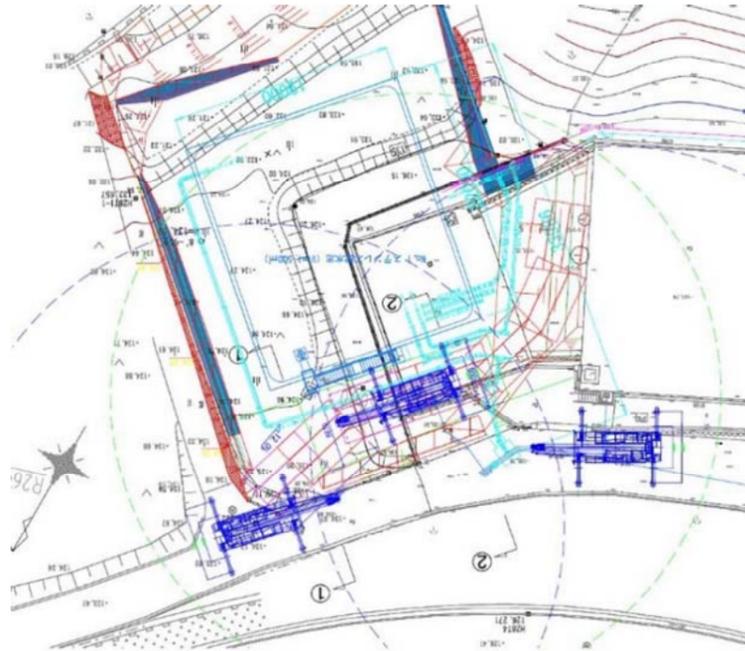
■原設計

⑤課題 当初設計の計画どおりの作業ヤードでは道路幅員などが狭く揚重機(ラッパ)が設置出来ない事や施工範囲に入るため実質作業が出来ない。

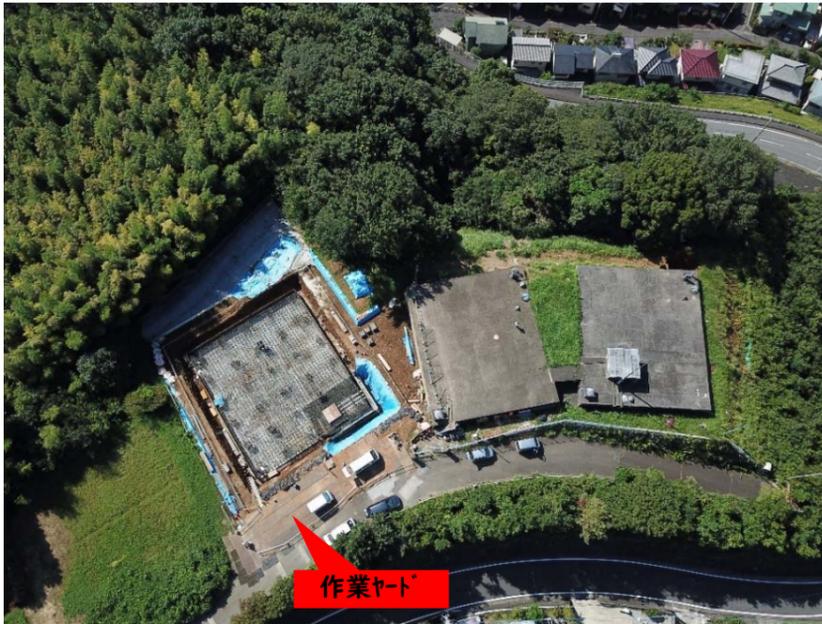
■変更ヤード

揚重会社、配水池メーカーと複数回机上や現地での打合せを行い施工出来る箇所を選定した。その結果、施工が実現可能となったが設計変更となるため、発注者と協議し変更の対象となった。施工方法や手順を考え、全工程で使用出来る作業ヤードを設置した。

1. まずは一日に約520m3打設可能な方法や手順を考えた。方法としては、打設量や時間等を考慮すると大型ポンプ車2台、大型生コン車4台を設置しなければ17:00頃までに打設完了しない事が判明していた為、前ページ記載の作業ヤードを事前に準備した。机上では配置出来ているが実際本当に施工出来るのか不安があり、打設2週間前にポンプ車2台生コン車3台を設置し可能かどうかの検証を行い可能と分かった。

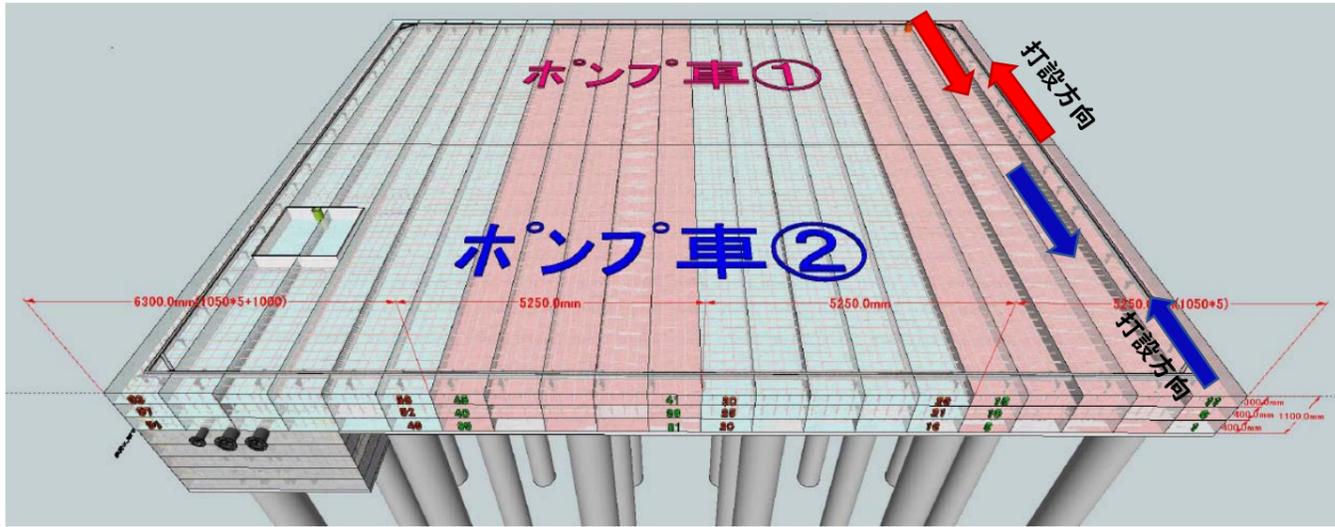
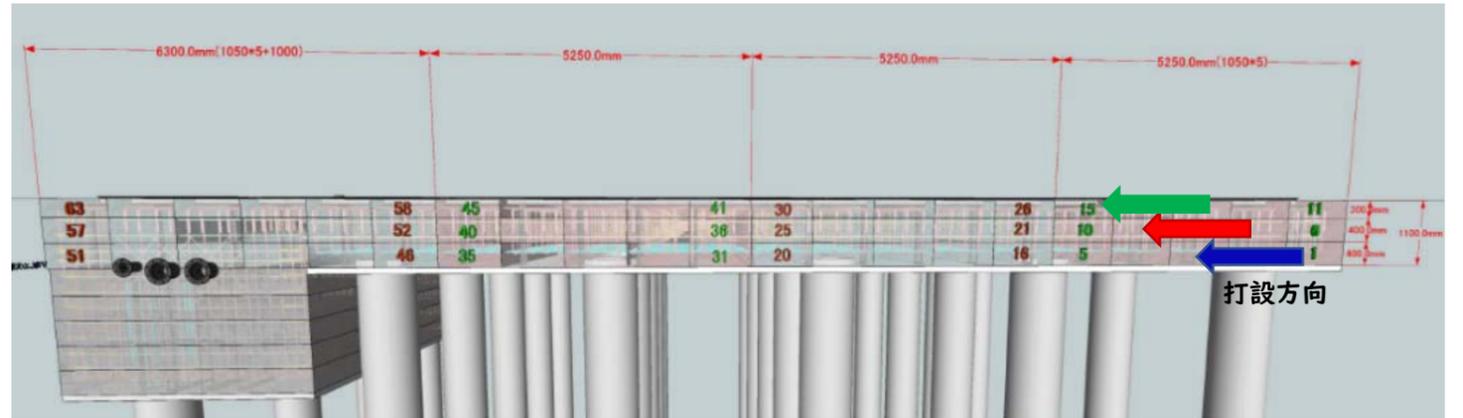
■コンクリート打設方法手順

2. 次に打設方法を検討した。下記の図(次ページ)のとおり施工区域をポンプ車①②の二つに分け打重ねの間隔が90分以内になるよう4分割とし打設方向も次ページ図のとおりとした。

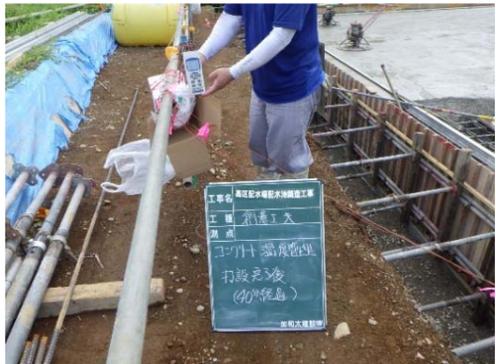
6. コンクリート内部温度測定

3. 次は最も大事な養生方法、脱型時期、脱型後の養生の検討を行う。現地には水道水の蛇口が一箇所しか設置出来ず水の供給が難しいと予想された。そこで湛水養生に養生マットを敷設し温度ひび割れを防止した。基礎型枠を仕上り面よりも10cm高く組立し水が型枠の外に出ないようにした。コンクリート内部温度も考慮しなければならないので内部温度が分かる温度計を設置。脱型時期に関しては、コンクリートの内部と外部が同じ温度、強度試験などを総合的に考え時期を決定した。

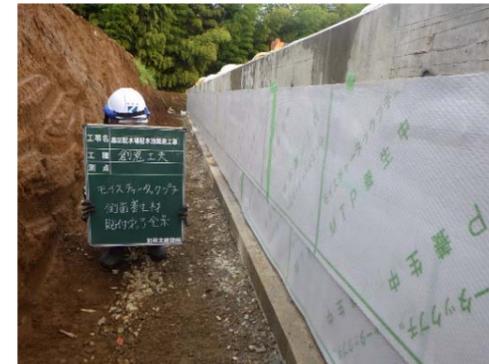
9. 側面養生状況

4. 脱型後の養生としては乾燥を防ぐために壁面にラッピング養生を行った。結果、対策や準備を行っていたのでトラブル等もなく、順調に打設完了し養生も上手くいき目に見えるクラックが一つも見あたらなかった。

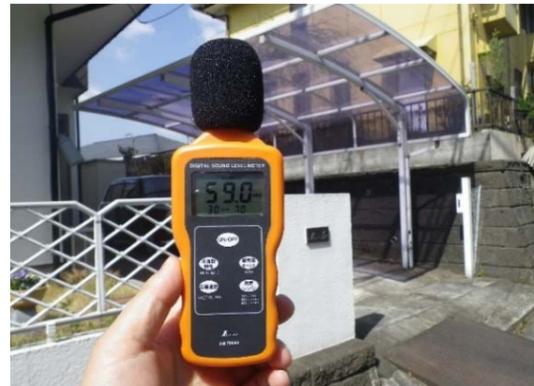
■騒音測定

1. 施工する約2週間前や工種が変わる前に、近接する2地区住民、幼稚園、小中学校福祉施設等へお知らせを配布する。
2. 現場隣接する住宅には個別訪問し、顔合わせや内容等などの説明行う。
3. 現場では、仮囲いやシート等にて養生を行うとともに騒音計を使用し規定値を超えないか確認する。
4. 施工中は必ず近接する住宅に確認を行う。
