【本工事の施工方法】

【課題点と対応策】

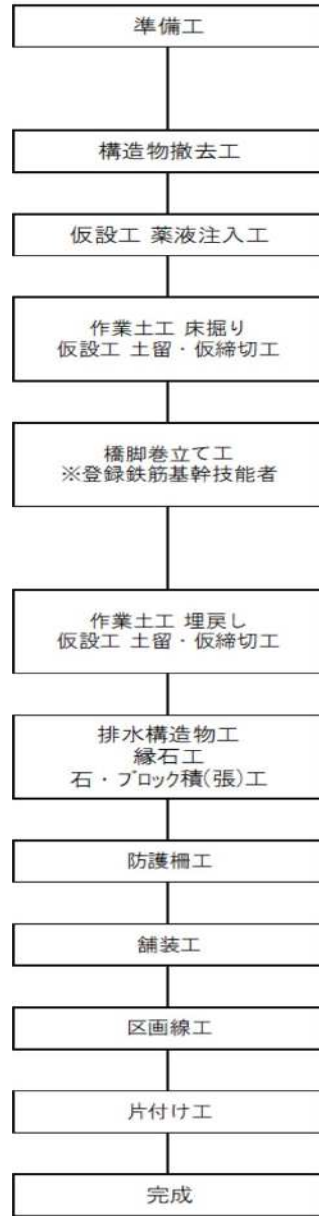
施工フロー

本工事の施工フローを下記に示す。

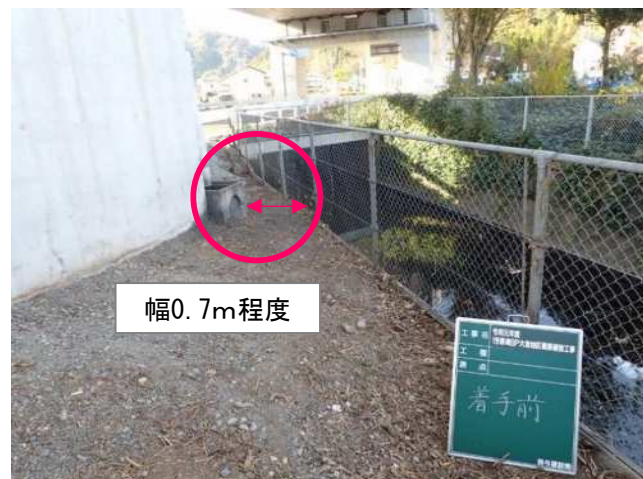
写真1 施工箇所狭隘部

幅0.7m程度

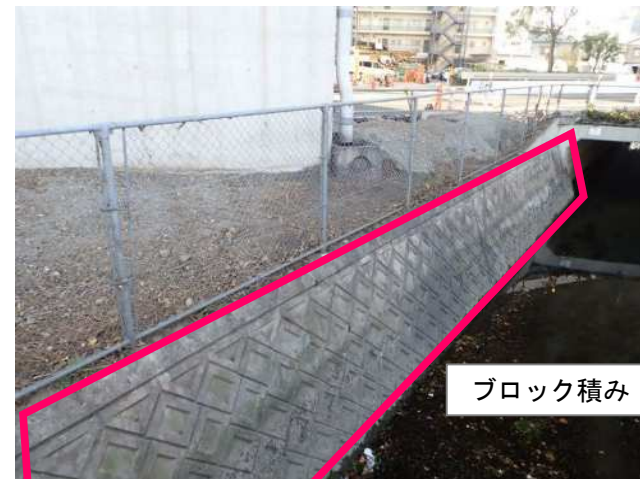
写真2 河川部ブロック積み

ブロック積み

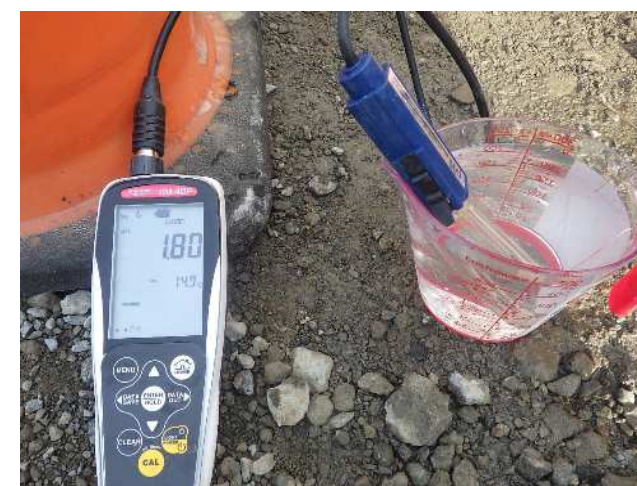
写真3 注入材pH測定（pH1.8）

特に2次注入材は無色透明・無臭であり、SLリアクター（希硫酸）は強酸で劇物であった。万が一河川に流出してしまった場合に、下流に生息する生物の生態系などに影響が出る可能性が考えられたため流出防止の検討を要した。

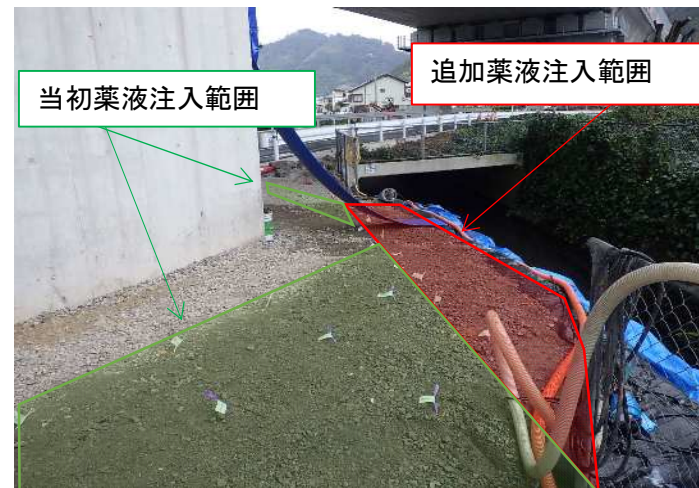
写真4 薬液注入 変更範囲

河川部の1次注入材をセメント系（緩結材）から水ガラス系（瞬結材）へと変更することで、注入材の河川への流出防止を図った。水ガラス系の瞬結材はゲルタイム1～3秒程度であり、地山内で瞬時に固結するため、河川へ流出することなく1次注入の目的である空隙充填を終えることができた。

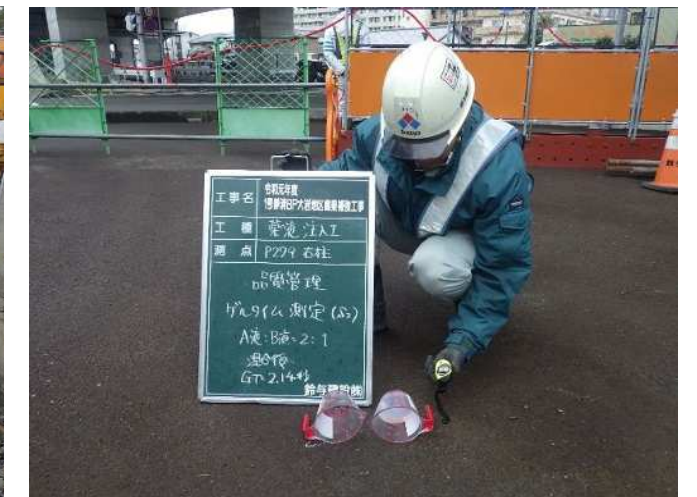
写真7 瞬結材ゲルタイム測定 2.1秒

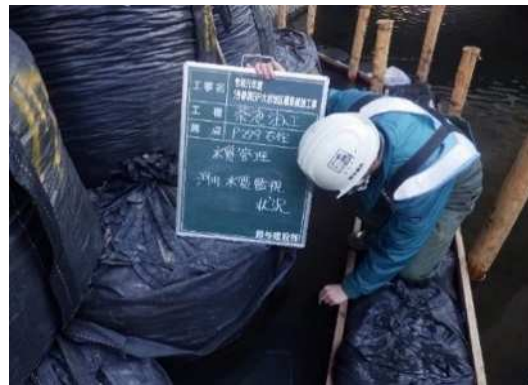
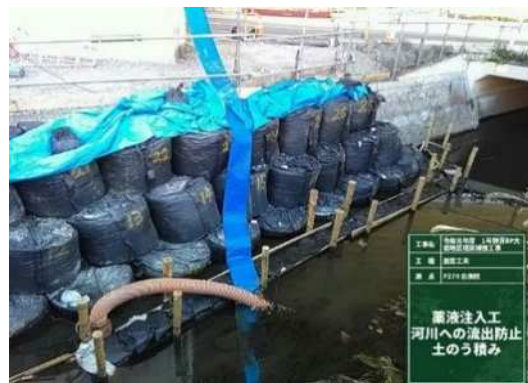
写真8 仮締切・水中ポンプ設置

そこで河川内に土嚢による仮締切を実施した。1日2回（午前・午後各1回）仮締切内のpH測定を行い、中性範囲内（pH5.8～8.6）であることを確認することで注入材流出の有無を評価した。また、注入材を食紅で着色することで目視による確認ができようにした。さらには、仮締切内に水中ポンプを設置し、万が一流出してしまった際の仮締切内で止まるよう対策を行った。結果として注入材が河川へ流出することはなかった。劇物を使っているという意識を持つことで、常に緊張感をもって作業に取り組むことができ、無事故無災害へつながった。

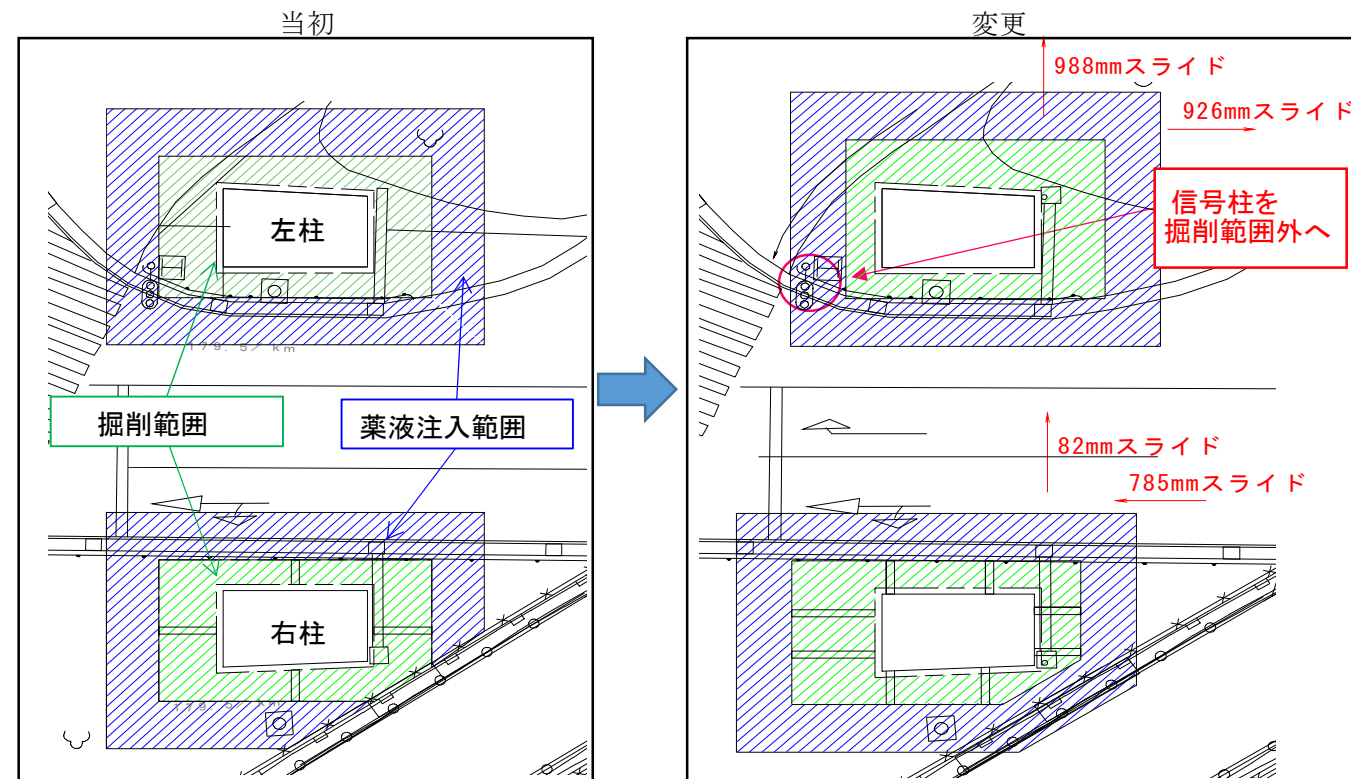
図11 掘削・土留め位置変更

- ・支障物（信号柱、照明柱、埋設物）が支障とならない
- ・側道幅員片側3.25mが確保できる
- ・河川部における薬液注入を追加できる

上記3点をクリアできる位置へと変更することで、側道の幅員を確保をした。

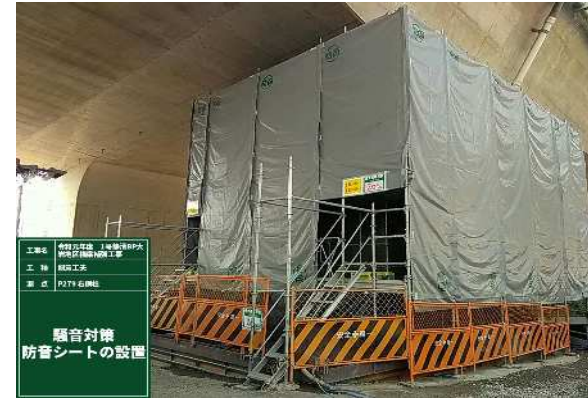
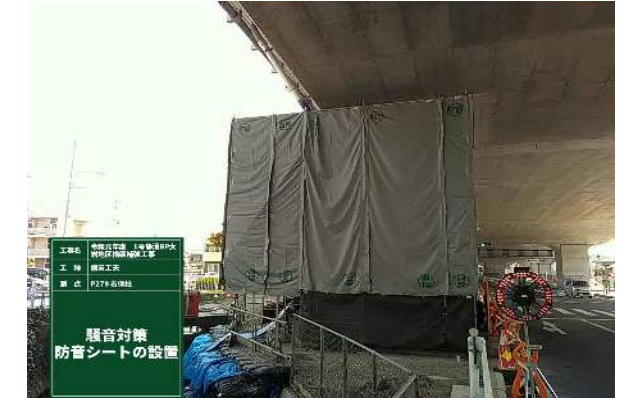
写真13 防音シートの設置

足場の組み立て後に、防音シートを全面に設置することでウォータージェットによる下地処理等の足場内作業で発生する騒音を低減することができ、近隣住民の方々のトラブルなく施工することができた。

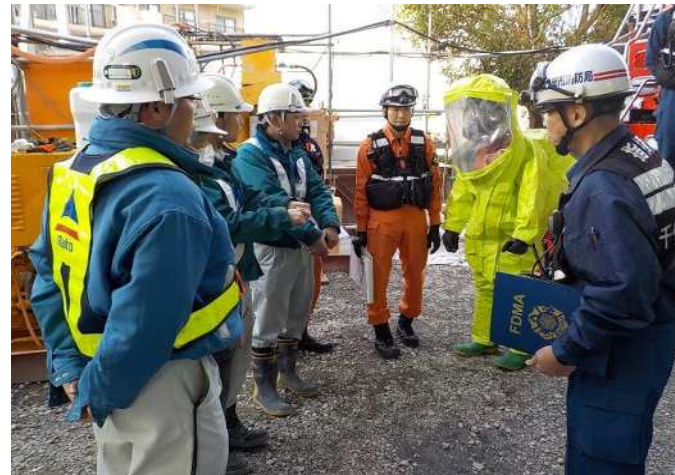
写真17 流出時出動訓練（防護服用用）

薬液注入材に使用するSLリアクター（希硫酸）は特定化学物質で劇物である。また消防法上、消防への届け出が必要な材料であった。そこで千代田消防署職員の方を招き危険性や応急処置方法等について安全教育訓練を実施した。応急処置方法についてはSDS記載の通りに行う事や意識が無いときの蘇生法（AED、心臓マッサージ）について指導していただいた。万が一の事は薬液注入工時に発生しなかったが、今後に繋がる非常に良い訓練となった。

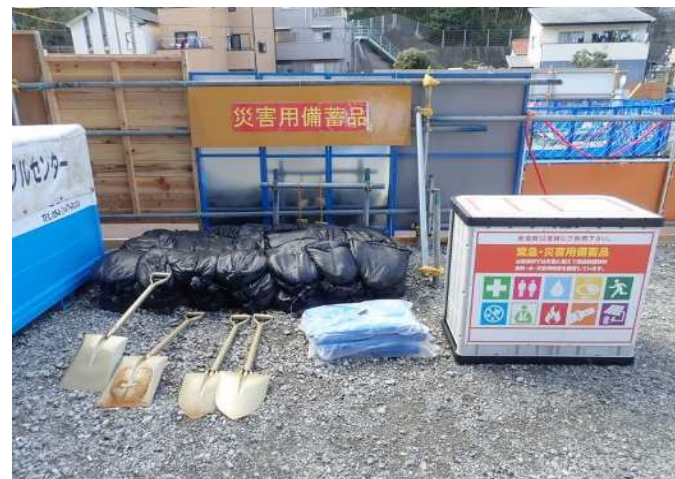
写真20 災害備蓄品の整備

災害時の支援対策として緊急・災害備蓄品を現場事務所に設置した。また、地域住民の方が災害時利用できるよう工事お知らせ時に周知、公衆向け看板を設置した。ボックス内には救援救護資材のほか、食料・水・災害用物資が備蓄されている。本工事中は災害がなかったので使用することはなかったが、災害時に支援する体制を保つことができた。また周辺住民のイメージ向上にも繋がり苦情等無く施工を完了できた。

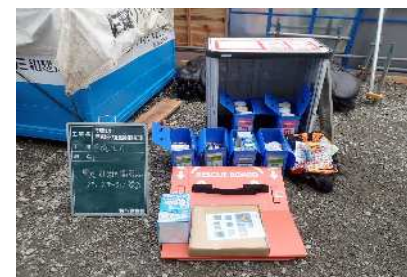
写真22 災害備蓄品内容
