第38回(一社)静岡県建設業協会 建設もの作り大賞 土木部門
令和元年度 深沢地区復旧治山工事(R元補正)

| (1) 工事名 | 令和元年度 深沢地区復旧治山工事(R元補正) |
| (2) 工事場所 | 静岡県御殿場市深沢深沢国有林568林班内 |

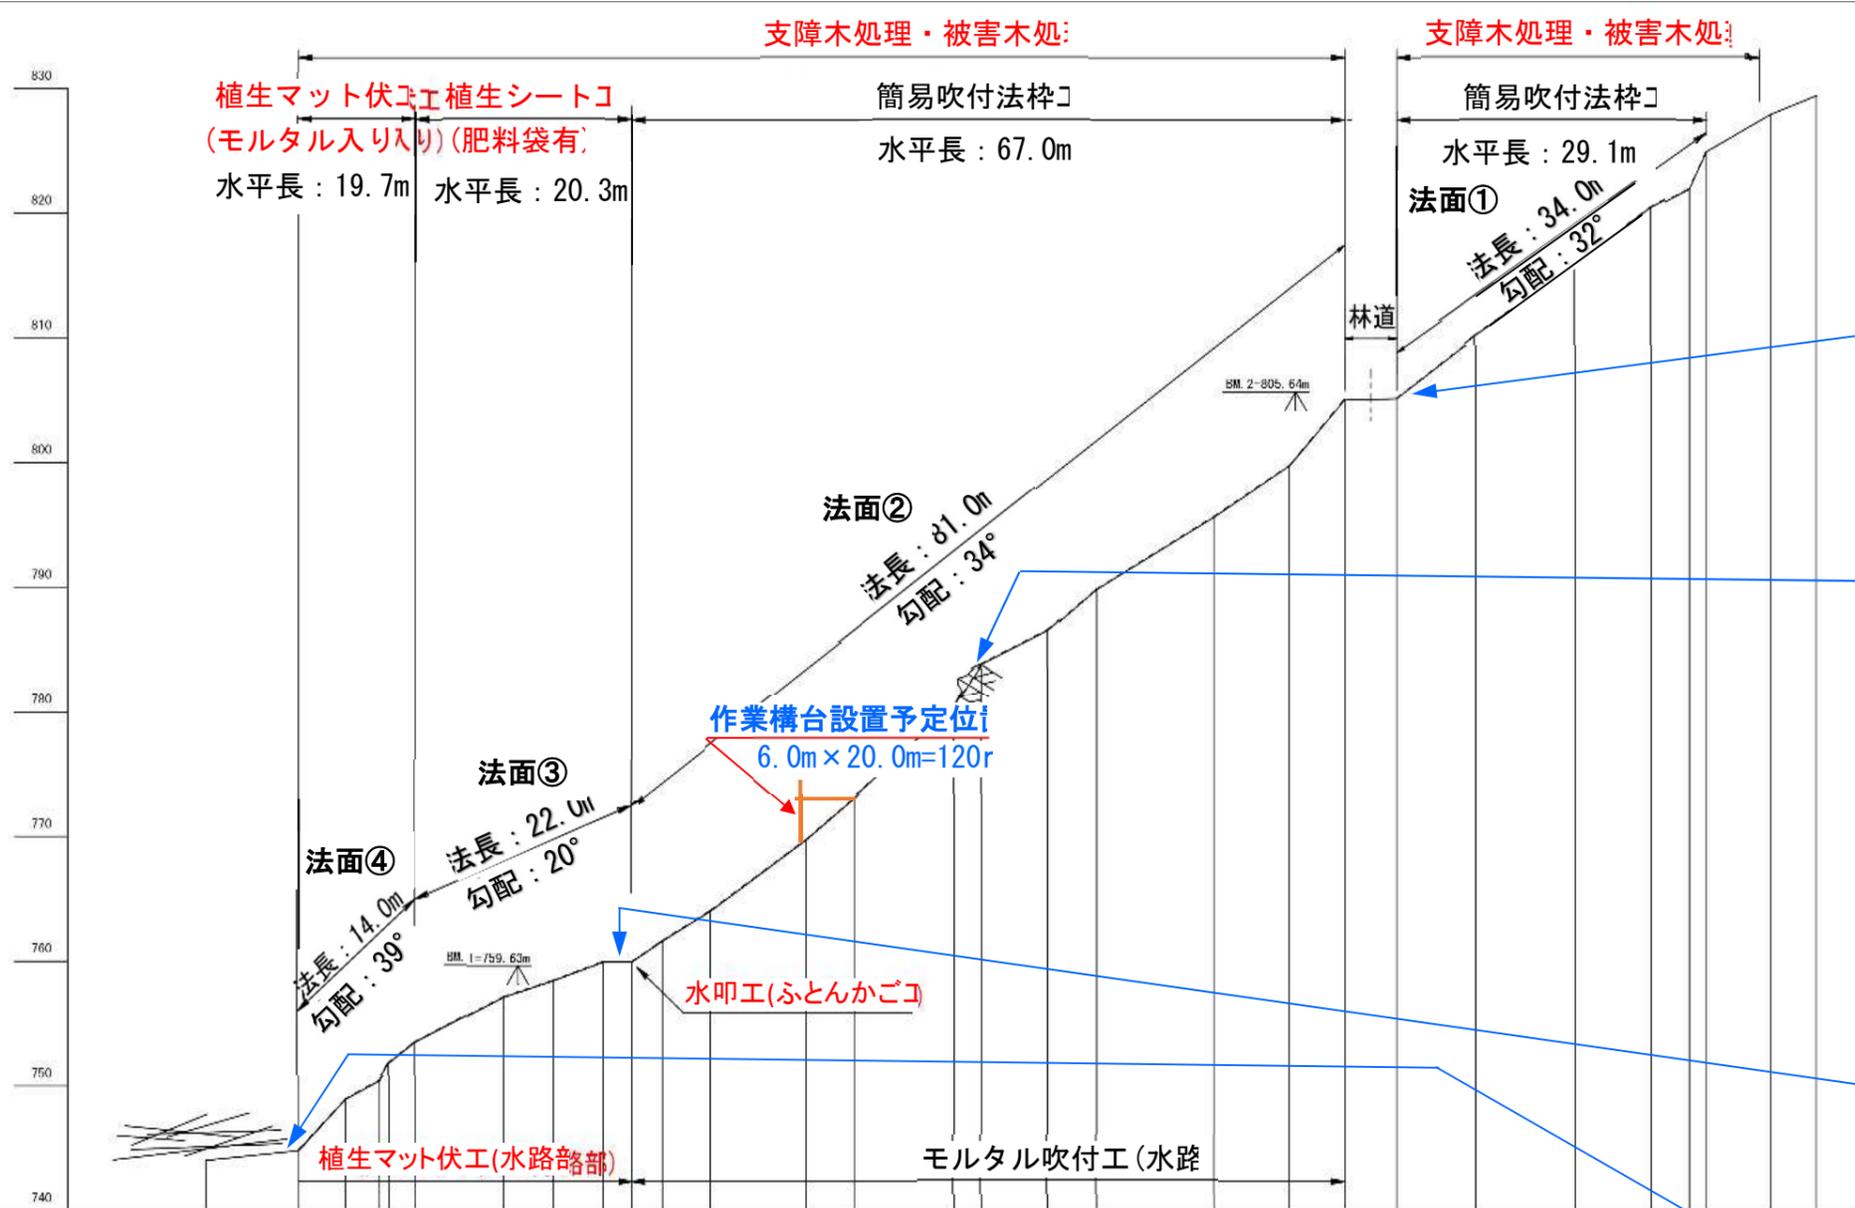
工種別記載縦断図 :No scale

1. 支障木の伐倒については、崩壊地法肩より2m~3m範囲内にて処分し、被害木については、法面より特に突き出て、なおかつ 施工に支障する物を処分する事に決定した。
2. ②法面の中心部については、ある程度の降雨があると、湧水が発生すり箇所であるため、モルタル吹付水路とした。
3. 当初設計では全法面が簡易吹付法枠工でしたが、現場状況から見て③・④法面では崩壊土が堆積した地山のため、簡易吹付法枠工には 適さないと考え植生マット系と考え発注者、打合協議を行った。
4. 水叩工(ふとんかご工)は、モルタル吹付水路からの水量が増えた場合、流速を一旦抑制する事を目的とし、設置した。

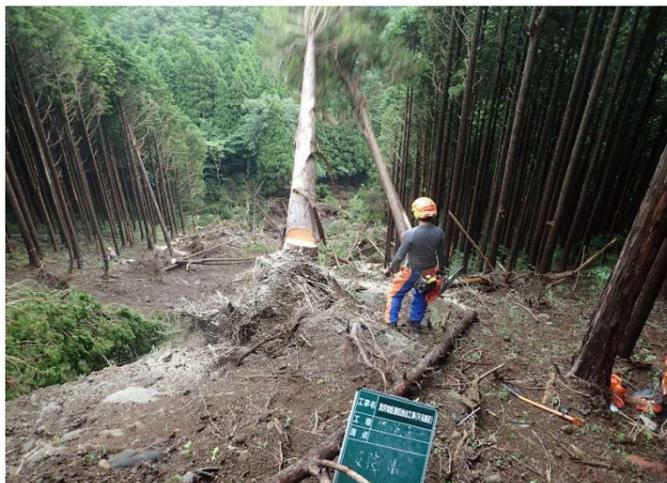
支障木伐倒状況

1. 架線下より離れている支障木・被害木は、何本かの玉掛けワイヤーをシャクツルにて連結し、ゆっくりと架設下まで引張込み再度、短長の玉掛ワイヤー変え、荷揚げし荷卸し場まで移動する。支障木伐倒時は、伐倒者以外は伐倒箇所より上部に退避させ作業を行った。

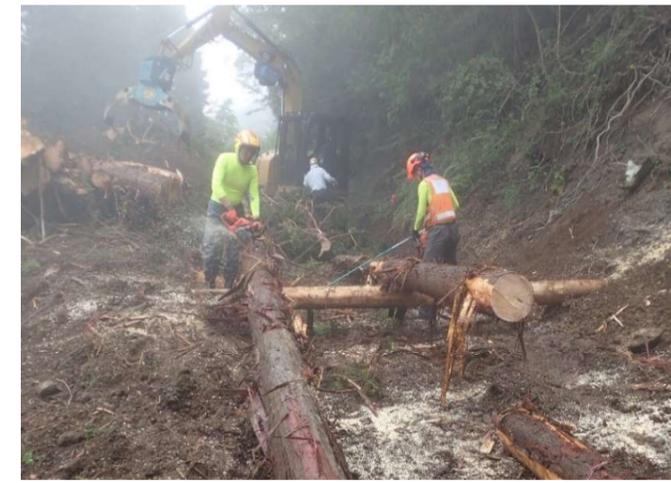
枝葉・幹・根分別切断状況

1. 幹(4m切断)・枝葉・根部に分別切断し、現場より上200m先の空地に運搬・処分を行う。根・枝葉は作業終了前に、積上げ整理を行った。運搬の際には運搬前に林道法肩を徒歩にて点検を行いまた積込時にはBH後方にて、重機の接触防止確認者を配置し、作業を行った。

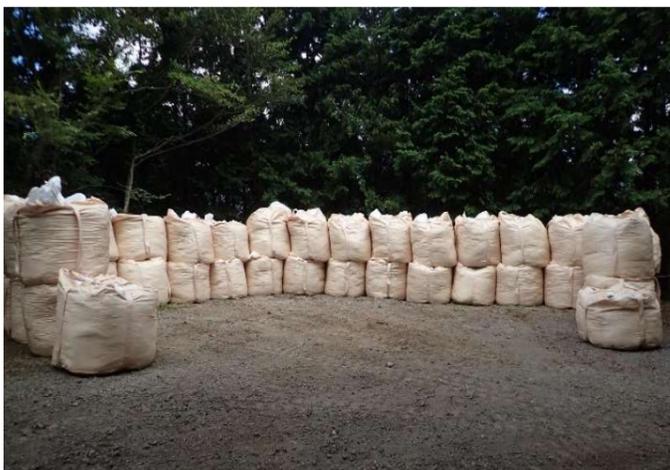
大型土のう設置

1. 支障木・被害木の仮置き場及びモルタル吹付機材設置を、承諾を得て掘削処分を行い施工ヤードの確保を行い、掘削土は大型土のうの作製に利用し、完了後は発注者指定場所に残土処分を行った。
2. モルタル吹付時には、1日当り砂を50m³使用する事と、砂をショベルローダーにて小運搬を行う際、バケットに積込む時に砂を押す様にし入れ込むため、山林に砂が落ちないように防ぐ事を目的とし、大型土のうを設置した。

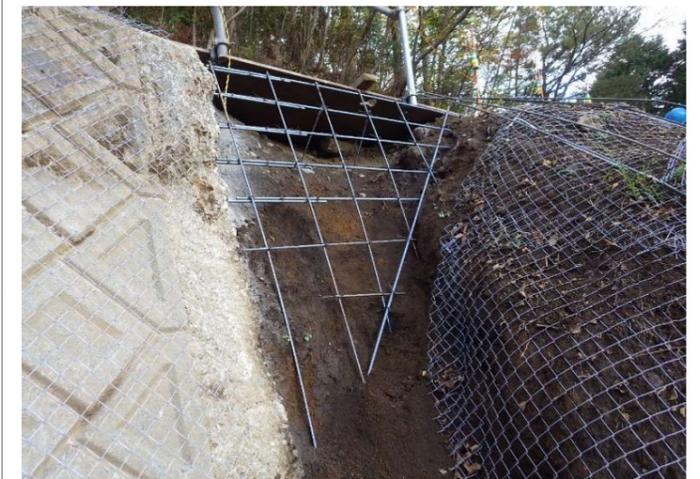
組立完了

1. 林道わきに小さな崩落地がありましたので、アンカー筋と異形筋にて組立、モルタル吹付時に同一に吹付補強を行った。
2. モルタル吹付前に、枯葉をブローヤーにて集積し、ブローヤー掃除機に除去を行った。

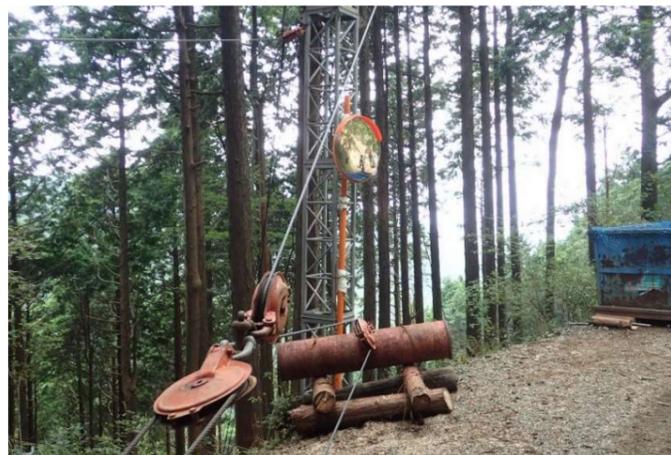
カーブミラー設置

ウインチ操作位置から荷揚げ場が、直視出来ないため、カーブ中の頂点当りにカーブミラーを設置し、操作者・玉掛者両者がお互いに直視出来る用にした。合図は、手の合図と無線機両者にて荷揚げ作業を行った。
