# 防波堤（改良）工事における施工改善策における工程・出来形・品質管理の工夫(課題と対策)

工事名称	令和元年度 [第31-V1410-01号] 焼津漁港水産流通基盤整備（特3種外郭）小川南防波堤（改良）工事（粘り強い対策工）																																				
発注者	静岡県焼津漁港管理事務所																																				
工事場所	静岡県 焼津市 小川地先 小川南防波堤																																				
工事期間	着手 2019年 10月 1日	竣工	2021年 2月 12日																																		
工事概要

<table><tr> <td>防波堤（改良）</td> <td>L=256.9m</td> <td></td> <td></td> </tr></table>

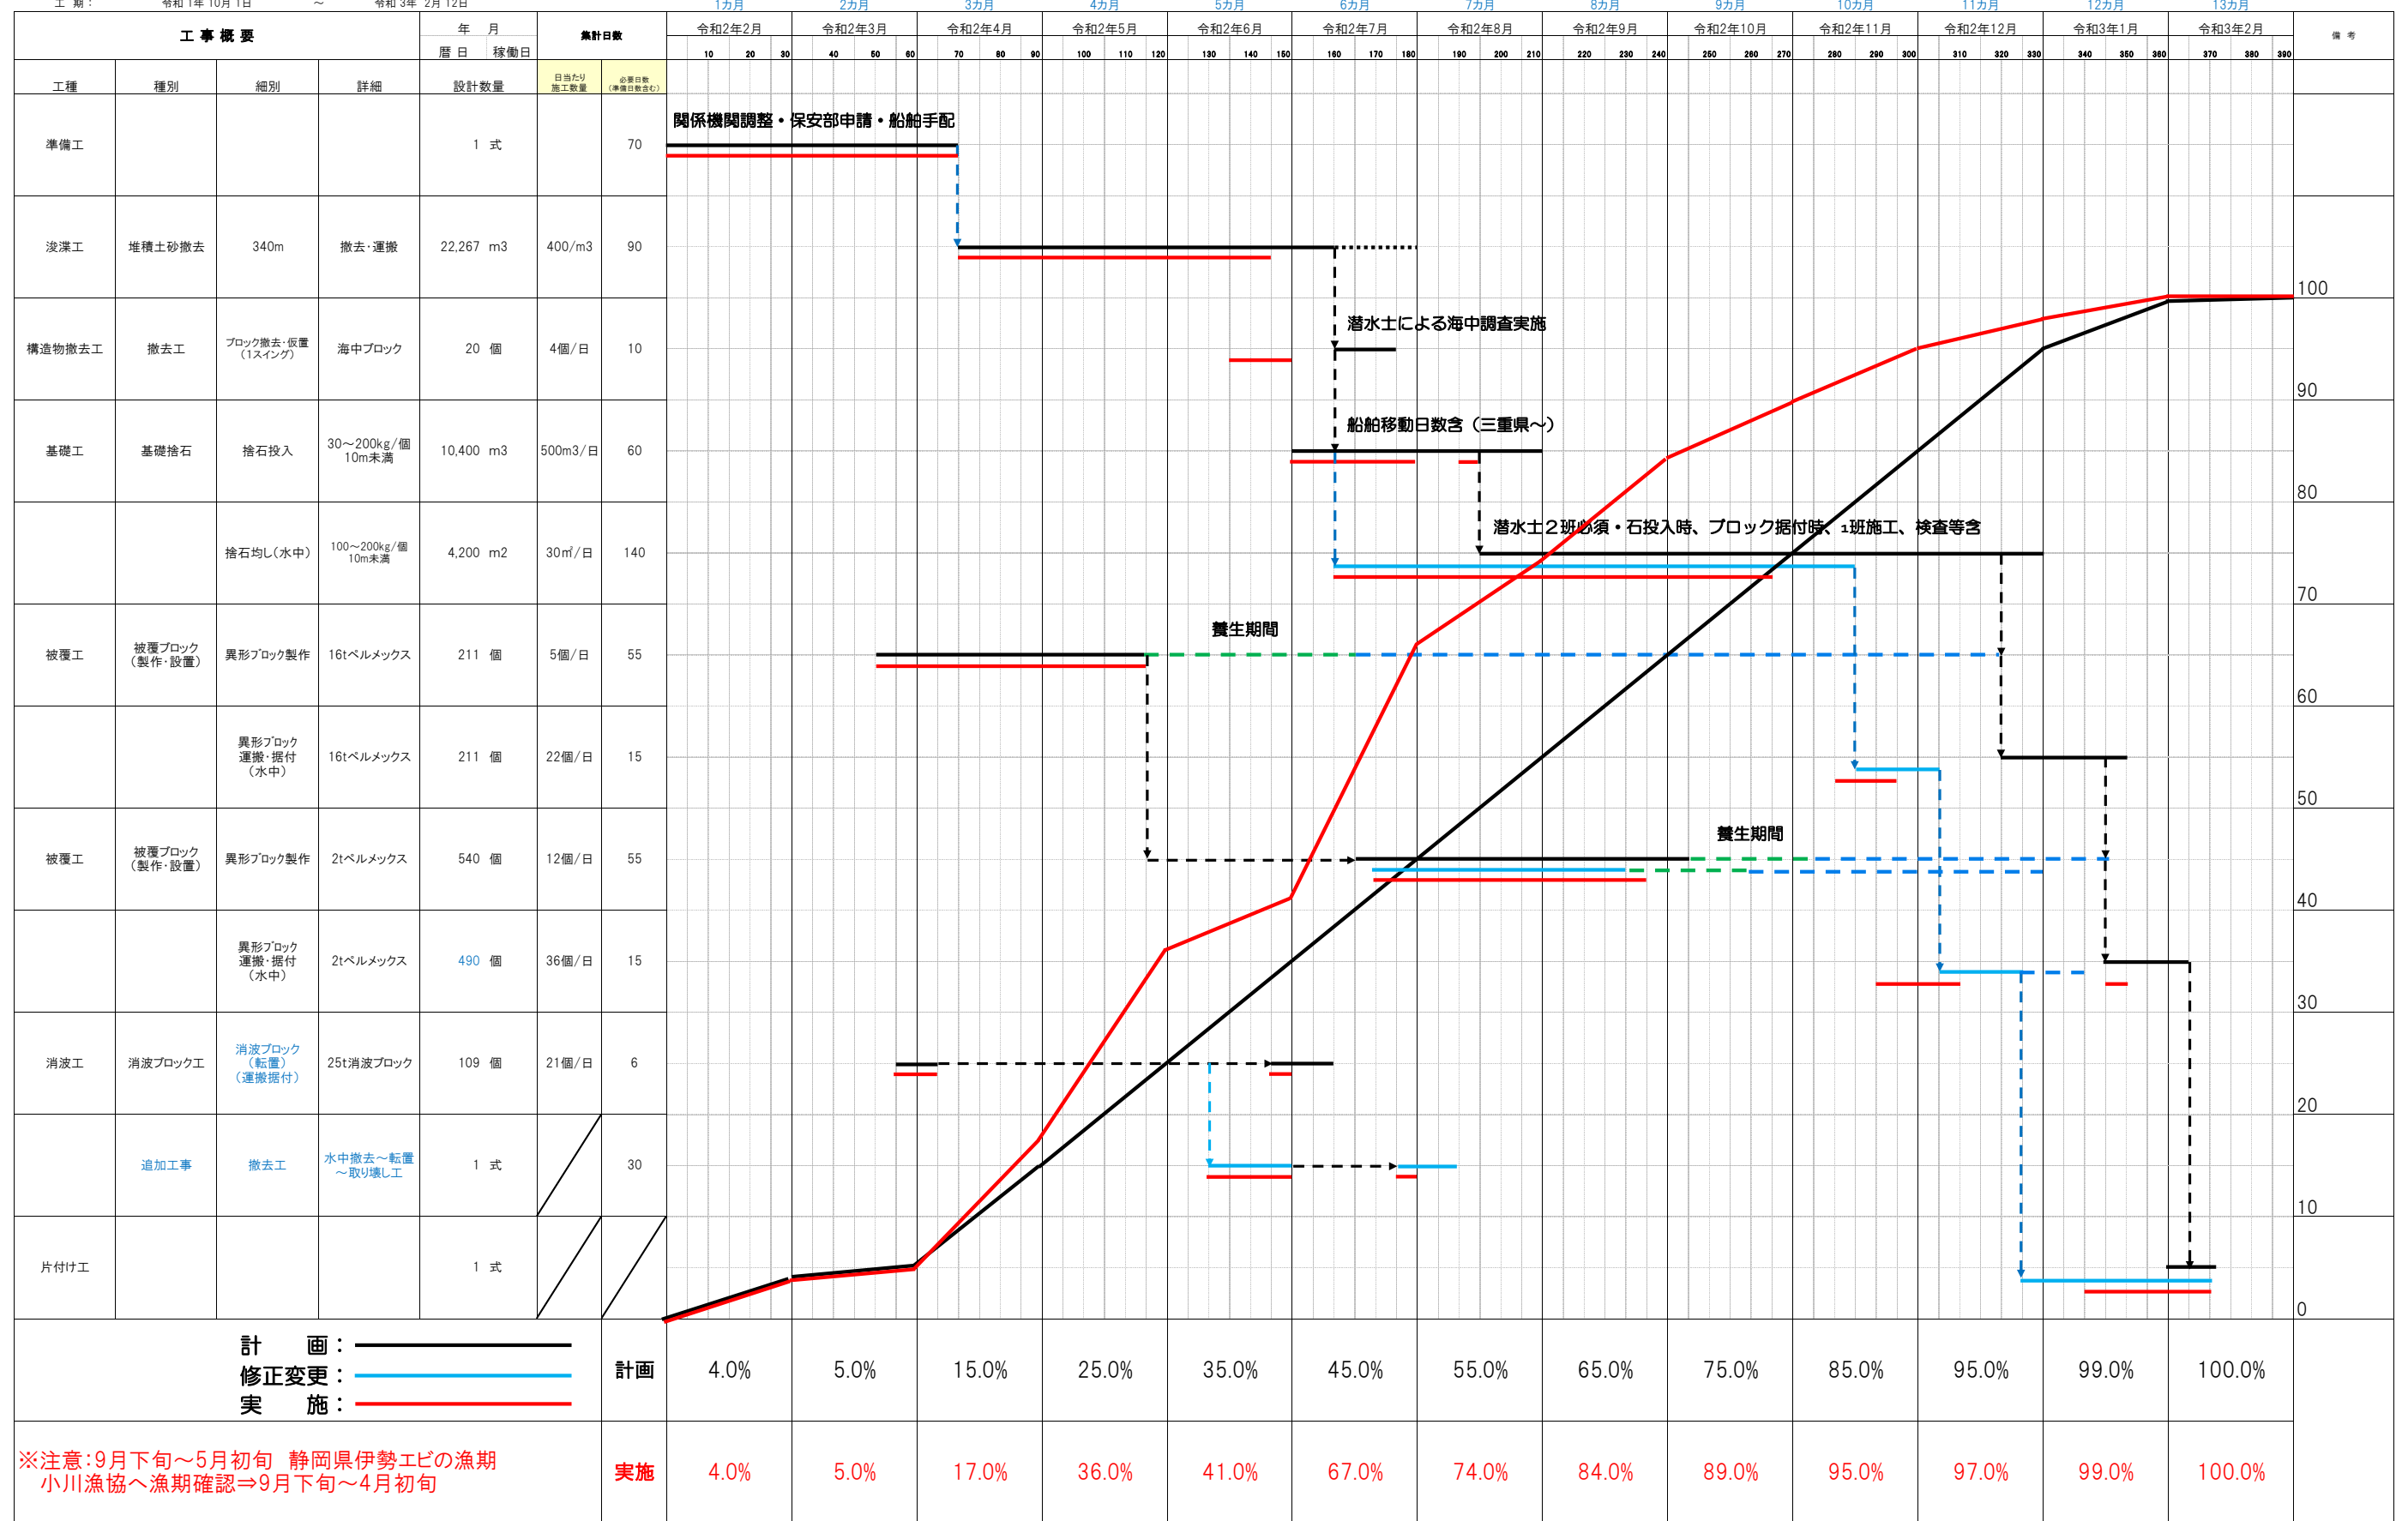
計画・実施工程表

工期：令和1年10月1日 ~ 令和3年2月12日

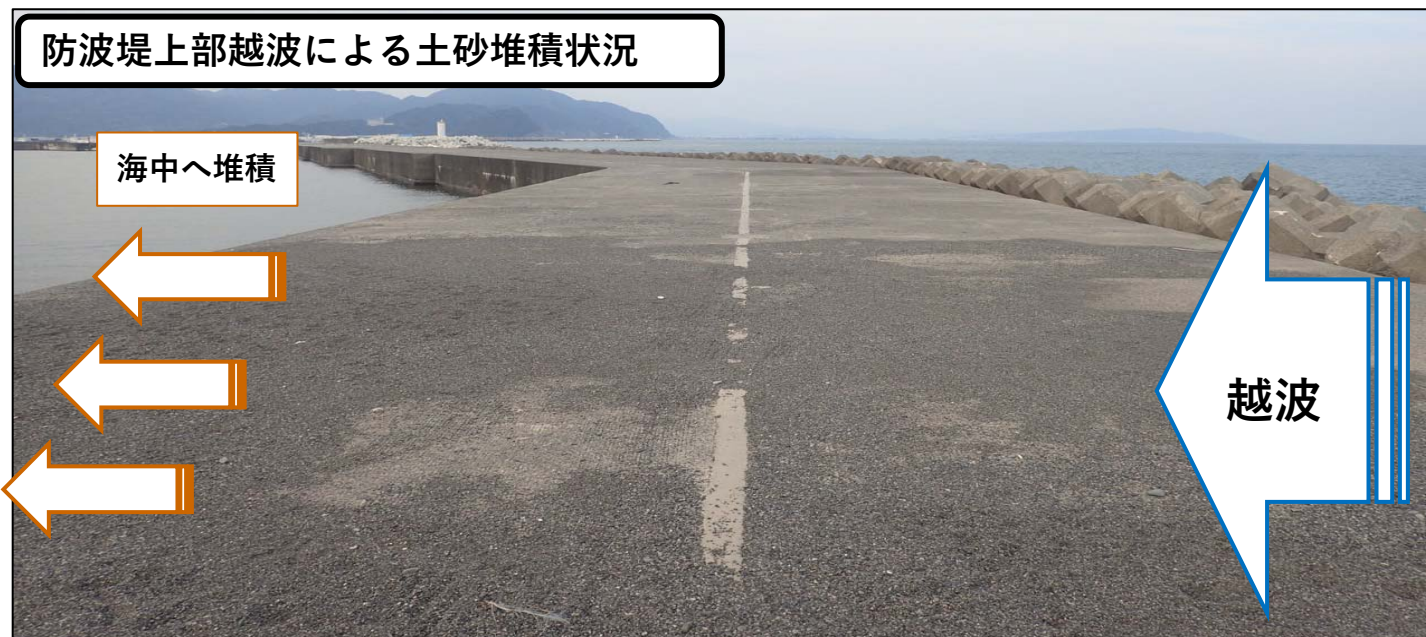
また漁師の皆さんより、防波堤越波・河川からの土砂の流入により航路水深が浅く座礁の危険性が高まっており、伊勢海老漁を行う防波堤際については既に水深1.5m程度であるとの情報と共に、堆積土砂の浚渫作業の実施要望が浮上した。堆積土砂については本工事の施工障害の一つでもあったことから浚渫工事の施工実施検討も必須となった。

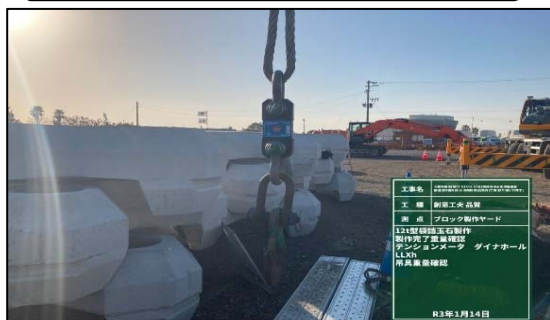
無線型デジタル重量測定装置

対策として15 tまで測定可能な無線型デジタル重量計（テンションメータ ダイナホール）を使用する事で、製作物の正確な重量を把握することで品質確保を行った。

15 tまで測定可能な無線型デジタル重量計（テンションメータ ダイナホール）製作物の正確な重量とクレーン作業半径から離隔を取った位置での重量確認を行う事が可能となり品質面の確保と安全性・作業性の向上が出来た。

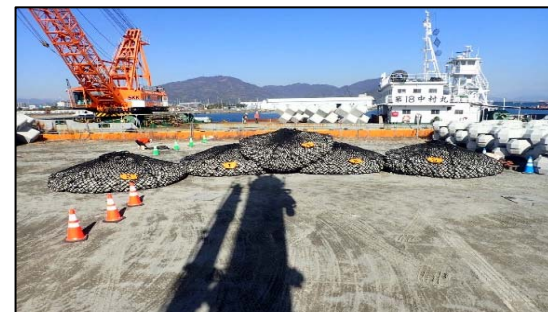
袋詰玉石製作完了

※以下、袋詰玉石製作・据付の流れを写真にて示す。

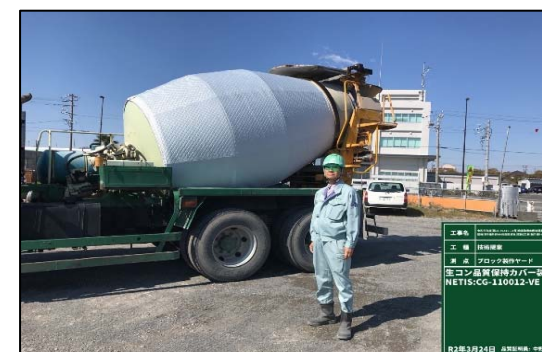
品質保持カバー装着車

生コンミキサー車のドラムに『生コン品質保持カバー』を装着し、コンクリート品質に影響を与える外気温及び太陽熱影響を低減し品質確保を行った。また、現場到着時におけるミキサーの攪拌時間30秒を徹底する事を目的とし『キッチンタイマー』を設置し30秒攪拌実施の確認後、受領サインを行うよう徹底した。

上記対策により夏期コンクリート打設においても、性状試験時のスランプ試験における規格値内の品質とコンクリート打ち込み時におけるCon温度35℃以下での打設を実施することが出来た。品質の高いコンクリートで打設を行うことで出来栄の良いブロック製作が可能となり、工事評点の加点にも繋がった。

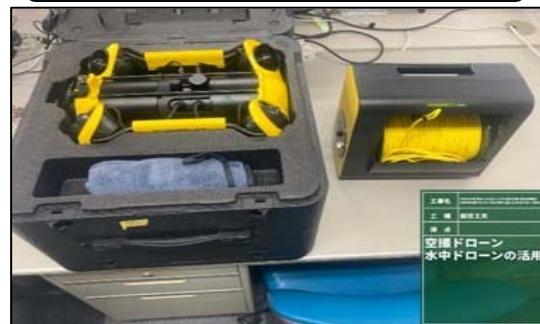
水中ドローン

本工事において最新の水中ドローンを導入し、各検査時での水中の状況を視認できる管理体制を確立させた。以下の写真は実際に、中間検査・完成検査を行った際の写真である。

今回水中ドローンを導入した事により、水中写真では確認しきれなかった詳細な部分をリアルタイムで視認検査をすることが可能となり、出来栄において高い評価を得ることが出来た。
