令和元年度 横内幼稚園 園舎建設工事

工 事 概 要

- 工 事 名 : 令和元年度 横内幼稚園 園舎建設工事
- 工 事 場 所 : 静岡市葵区横内町103-1
- 用 途 : 認定こども園 (265名)
- 工 期 : 令和元年12月27日~令和3年3月20日 (15ヵ月)
- 構 造・規 模 : 鉄骨造 3階建て
(床面積) 建築面積 : 937㎡
延床面積 : 1819㎡
- 発 注 者 : 学校法人 勢至学園 理事長 山田信広 様
- 設 計・監 理 : 株式会社ジャクエツ
- 主 な 仕 様 : 外壁 ALC100の上に弾性タイル塗装、一部45タイル張り
防水 アスファルト防水、シート防水、ウレタン塗布防水
内部床 置床100mm+複合フローリング15、塩ビシート、塩ビタイル
内部壁 腰壁 化粧ケイカル 腰上 ビニルクロス

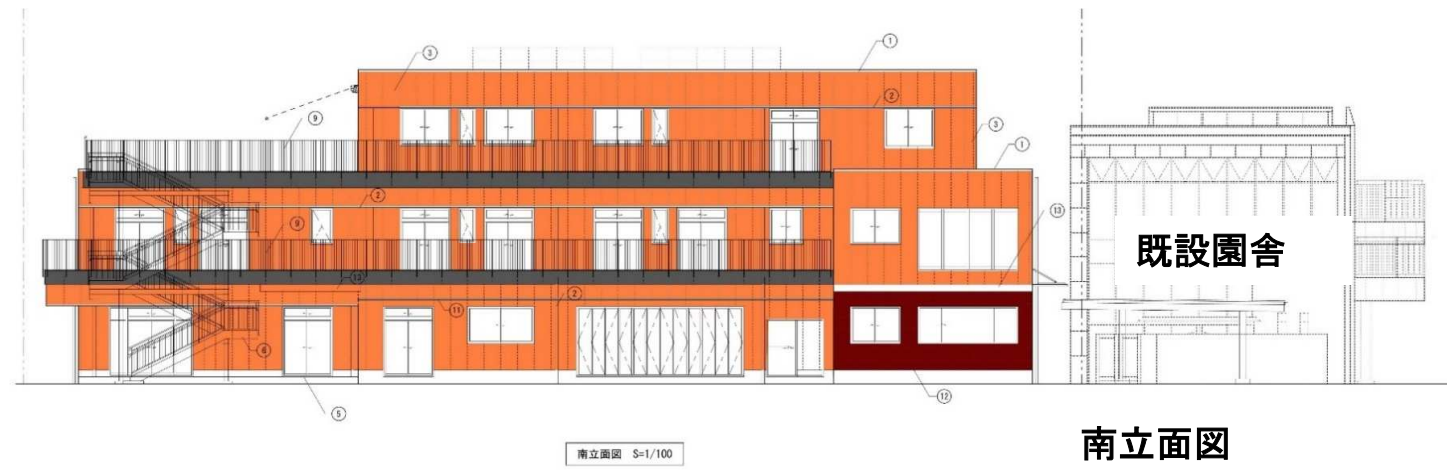
立面図

東立面図

新園舎

<1階>
 0歳児～3歳児までの保育室を配置し、緊急時の避難に配慮している。又、既設園舎が近接する場所には、トップライトを設け採光を確保している。
 既存園舎や送迎バスの乗降場までは、屋根下を通りアクセス可能で、雨天でも快適に登園出来る。
 玄関脇にある事務室は、室内に階段を設け、2階にも同様の事務室があり、先生方の目が届きやすくなっている。

<2階>
 4歳児5歳児の保育室と図書コーナーがあり、DENと呼ばれるスペースは入り口が狭く、子供達の隠れ家のような場所となっている。

<3階>
 多目的ホールにはキッチンがあり、親子で調理をしたり、イベントで軽食を振舞ったり出来、大きなスクリーンで上映会を催したり、文字通り多目的に楽しめる場所となっている。又、サッシを開くと園庭と一体化し、より大きな空間が広がる。
 もう一方の屋上園庭には夏場はプールを置き、全体を覆うシェードで暑さ対策をしながら、水遊びを楽しんでいる。

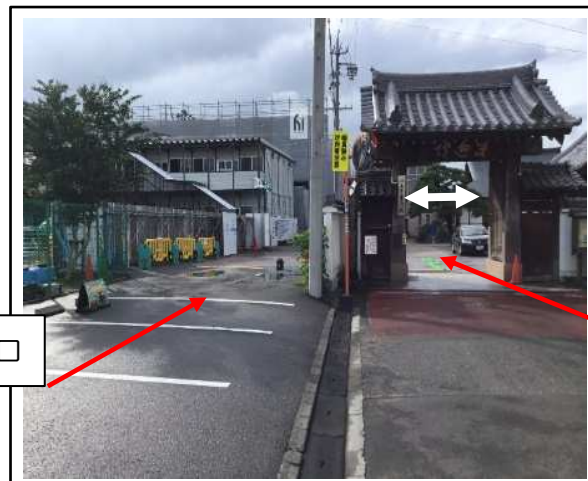
総合仮設計画

工事車両搬入口

唯一の出入り口

《山門》
送迎バス、乗
用車進入口で
す。幅2.5mし
かありません
が、保護者の
方も通ります

《揚重計画》

図示の通り、荷上げはレッカーで計画し、状況により、25tレッカーと12tレッカーを使い分けました。
①の位置は仮園舎の上か仮囲い外を旋回する必要があるため、休園日に使用します。
②の位置はブームがほぼ倒れないがステージへは旋回せず降ろせるため、平日に使用しました。

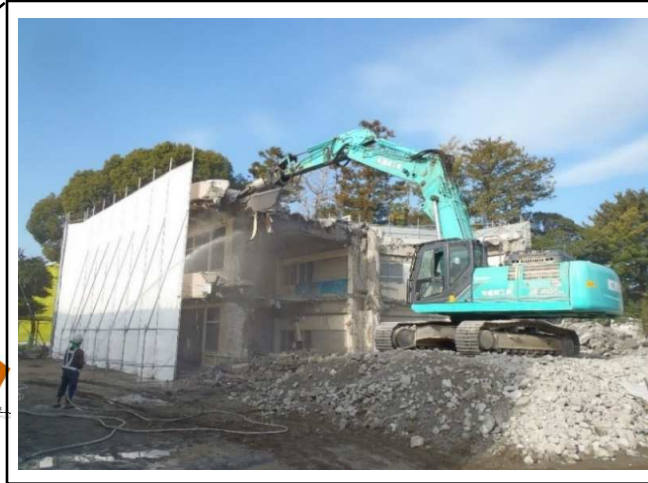
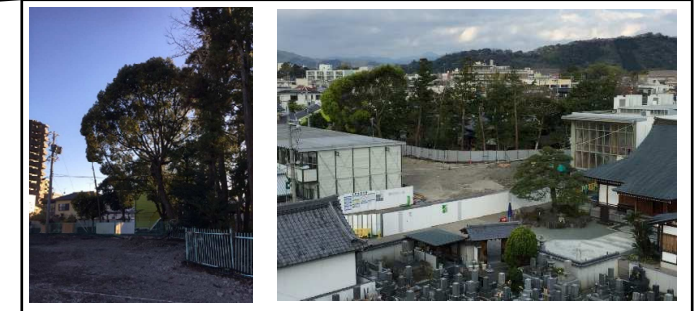
解体工事中

《解体工事》
RC造の園舎2棟を解体しました。隣地、道路、既設に近接していましたが、重機搬入以外は場内で転回可能だったため、ガードマンを常駐させて、送迎時の混雑に対応しました。

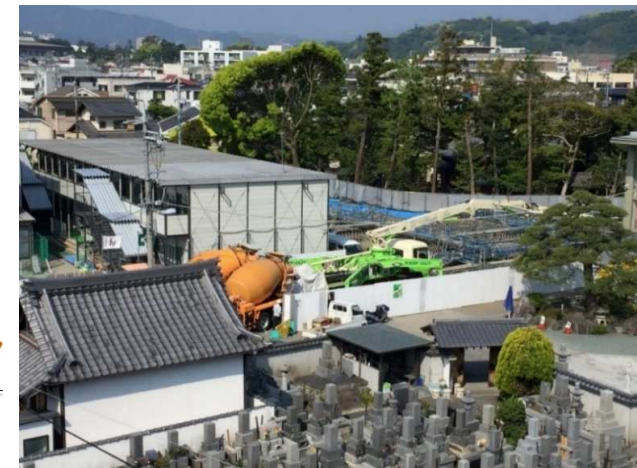
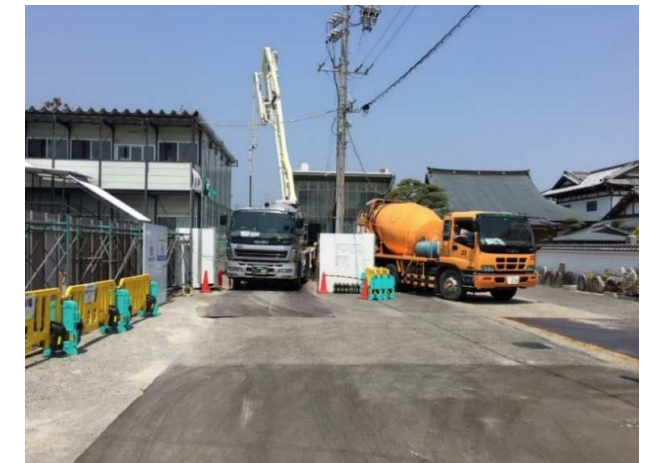
基礎・鉄骨工事中

基礎コンクリート打設状況：ミキサー車駐車位置に引込電柱があるため、ゲートを2カ所設け、休園日のみ開門させ、2台付けを可能にしました。

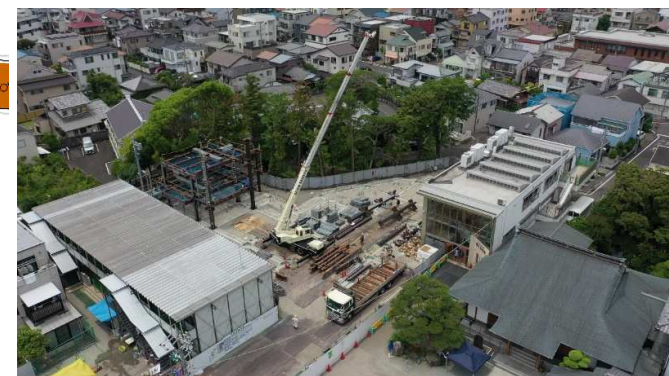
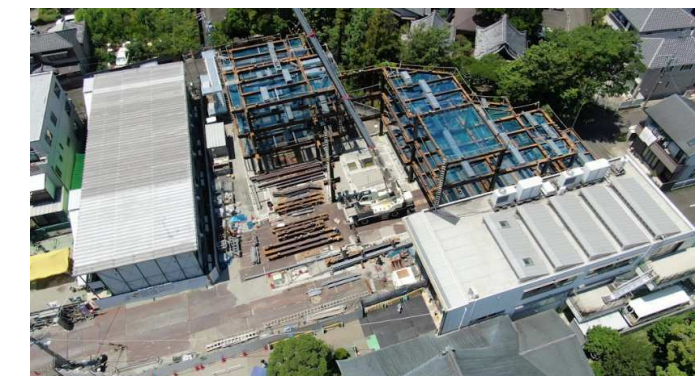
鉄骨建て方状況：材料搬入は早朝に行い、登園を終えた時間に出ていく計画としました。

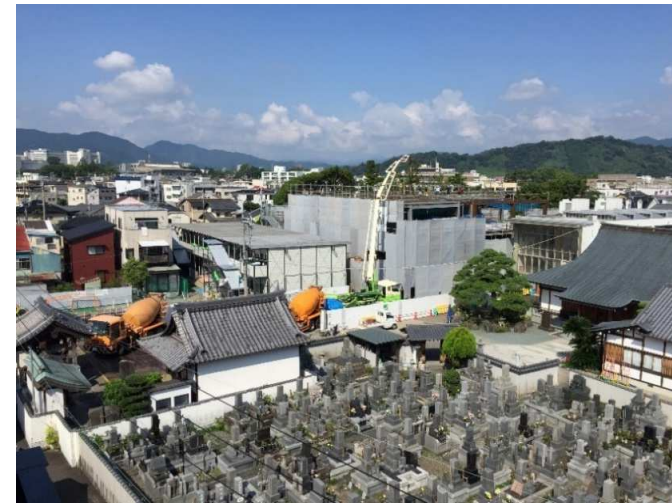
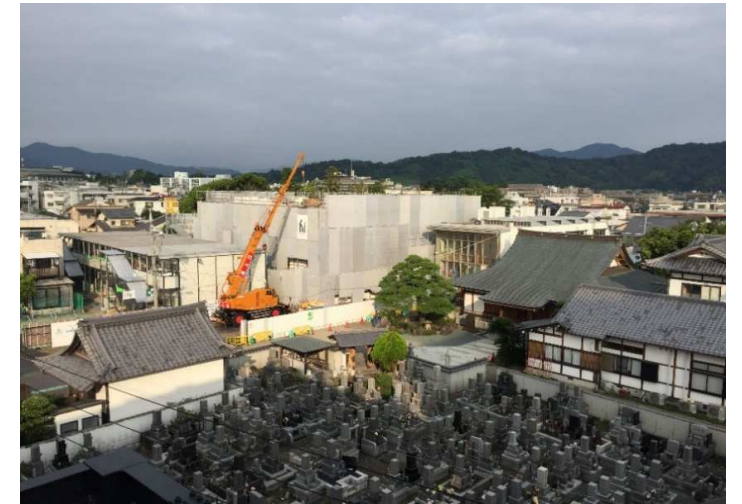
内外装工事中

仮囲いの内側で大型車両がUターンが可能なのは、基礎工事の初期段階まででした。その後の搬入全てを北街道から後進進入させるのは、現実的に無理なので、4t車～大型生コン車までは場内で転回出来る様に敷き鉄板にて養生し、そこに誘導員を配置しました。鉄板の段差を解消したり、ゴムマットを敷いたり、誘導員が声掛けして、園児の転倒防止に努めました。先生方もご協力頂き共用スペースを活用する事が出来ました。但し大型車転回時にはマットの撤去・復旧が発生し、毎日の繰り返しが大変でしたが、接触事故など無く進める事ができました。

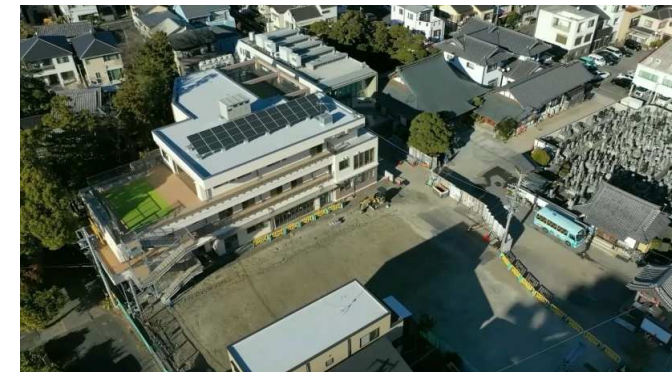
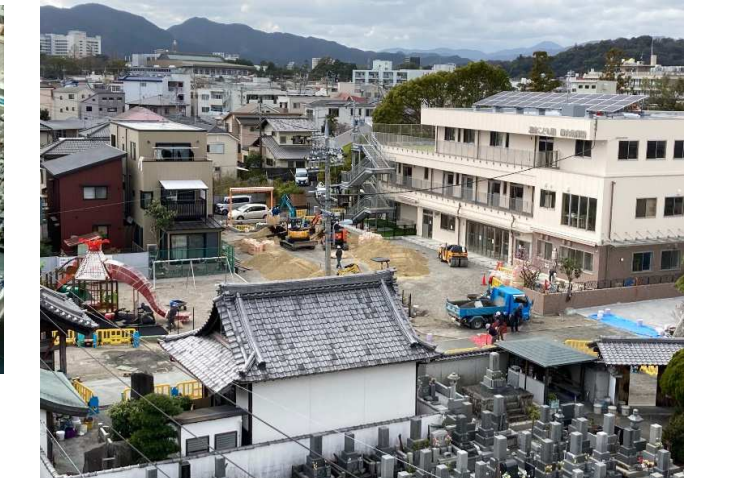
外構工事中

新園舎が完成し、最低限の外構を仕上げ仮使用の検査を受け引越しをしました。それからの登園は北側道路からとなります。その後はまず仮園舎の解体撤去（別途工事）を行い、外構工事を進めます。今までの工事範囲が左右逆転した形となりました。既存園庭で遊ぶ時は大きく遠回りしなければなりません。年長組さんが卒園する前に少しでも新園庭で遊んで欲しいとの先生方の強い希望があり、短時間で仕上げるために工事範囲をまとめて確保して頂きました。但し、来迎院へお参りの方もいますので、その通路は確保しています。

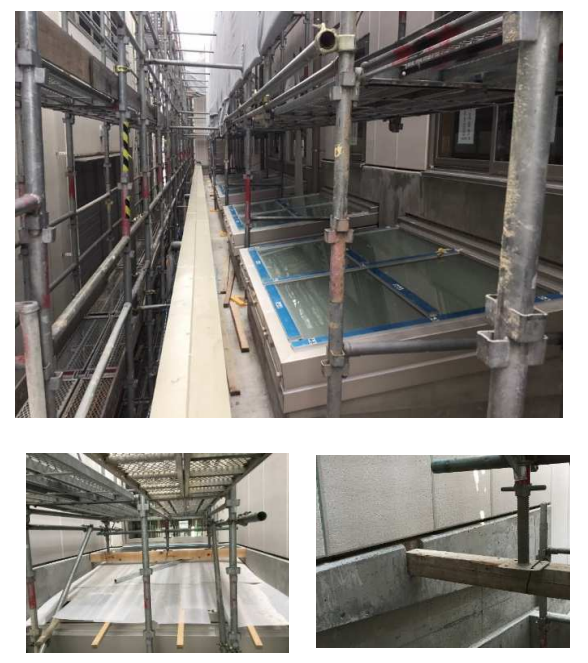
各階でセットバックしているため、外壁仕上と足場と防水とが順番に上階から下がってきます。下階から仕上がる内部と逆になるので、天気との調整に非常に苦労しました。

《トップライト廻りの足場計画》
 内装は1階から仕上げていくため、早期に雨仕舞する必要がある事と、足場解体後の工程に余裕が無いため、足場がある状態でいかに仕上げるかを検討しました。建地スパンを調整したり、足場脚部を横架材で浮かせたりと工夫し、内装や防水の工程を確保する計画としました。その結果、長雨で外部工程が遅れても内装工事は遅延なく進める事が出来ました。

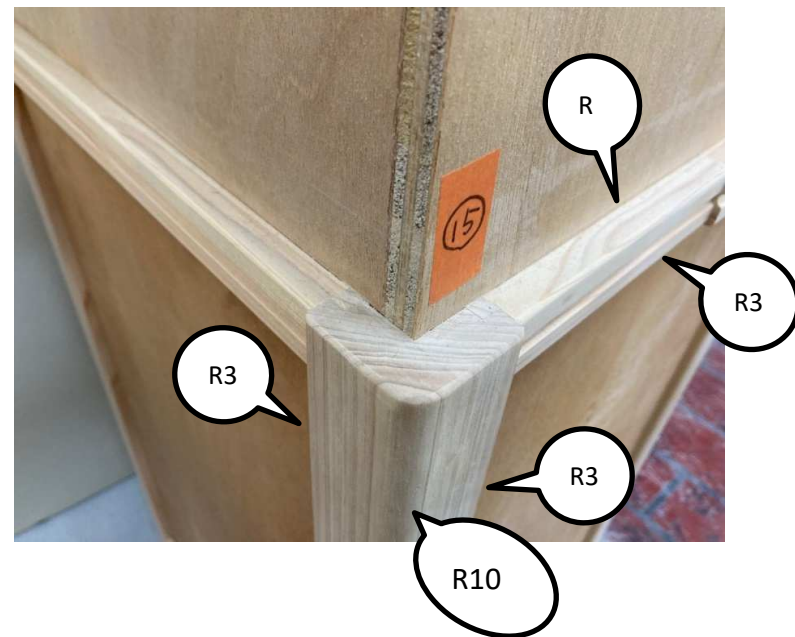
出隅の面は大きく取る

3mmの面は糸面と比べて、大した数字ではない様に思えるが、これが重なると案外大きい数字となり、同面では納まらないその分見込寸法が大きくなる事を説明するためモックアップを作成し、妥協点を模索した。

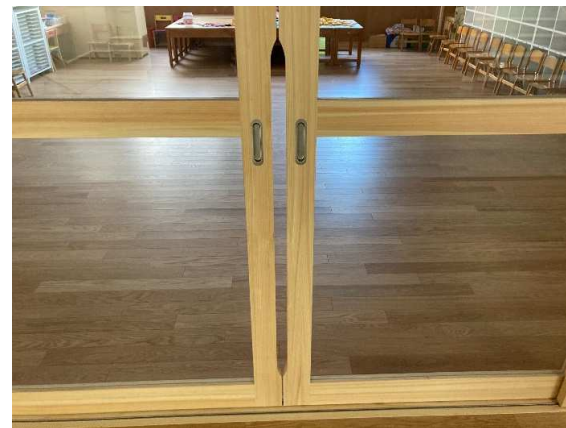
引き残し110-框90=指はさみ

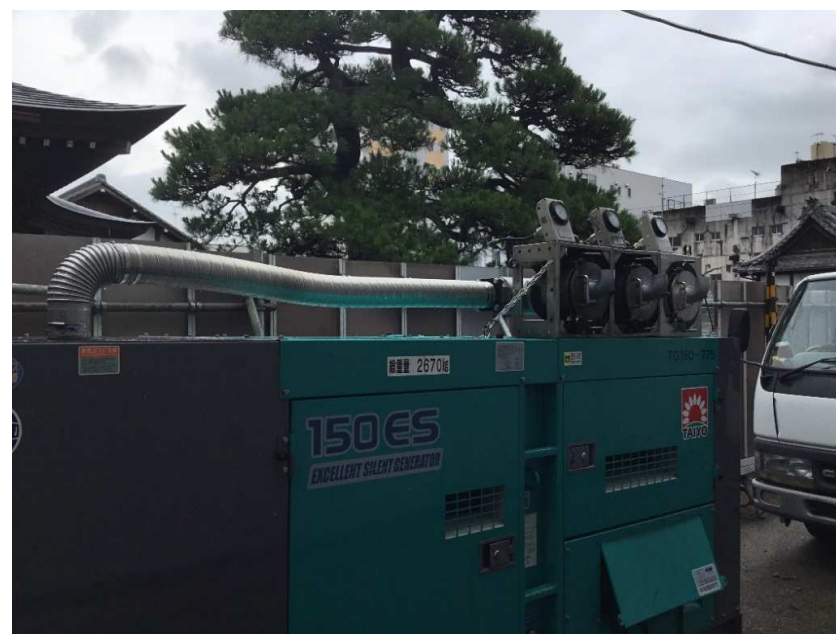
取付後

発電機のすぐ横を園児が通るので、黒煙除去装置を取り付けた。

子供たちにとって、工事現場は見る物全てが興味の対象です。
重機やトラックに始まり、音のするもの光るものは、ついつい見上げて（見つめて）しまいます。
仮園舎から直接現場内が見えてしまう場所では、溶接の光が見えない様にシートで覆ったり、仮囲い付近の発電機には排気ガスの低減装置を取り付けたり、園児の健康を害する事の無い様、努めました。

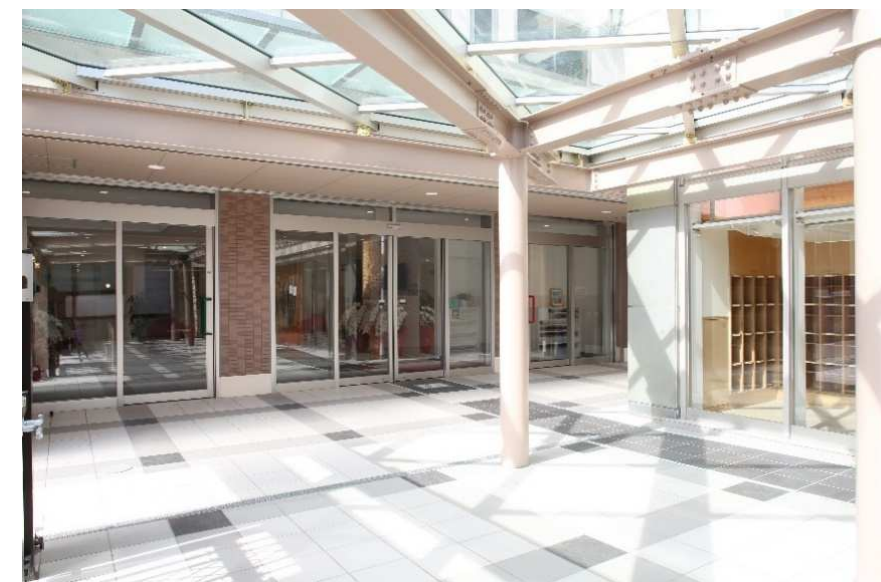
ガラス屋根（既設園舎と新園舎をつなぐ）

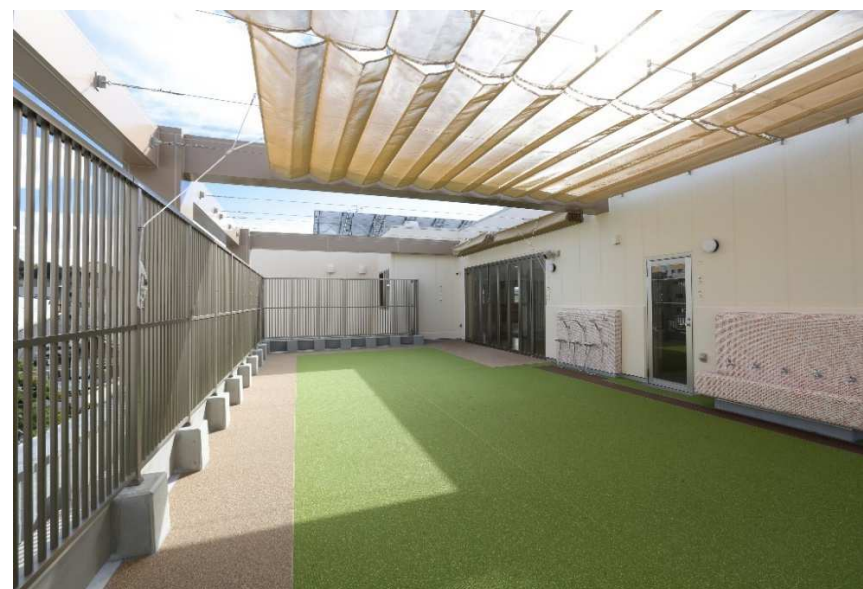
屋上園庭（夏場はプール）

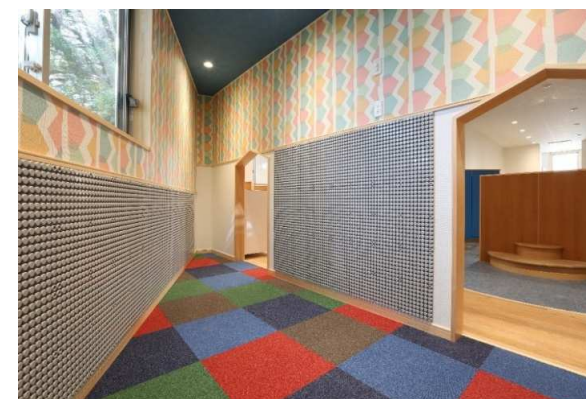
DEN（洞穴）
