外港防波堤被覆工事における問題点と対策・工夫について

- 〈 工 事 名 〉 令和2年度清水港外港防波堤（改良）被覆工事
- 〈 発 注 者 〉 国土交通省 中部地方整備局 清水港湾事務所
- 〈 施工箇所 〉 静岡市清水区 清水港内 [外港防波堤]  
静岡市清水区貝島地区 （ブロック製作ヤード）
- 〈 工 期 〉 令和3年3月19日 ～ 令和4年2月10日
- 〈 請負金額 〉 ￥22,220,000.- （税込）
- 〈 工事内容 〉 被覆・根固工

〈工事の目的〉 現在、清水港においては、東日本大震災教訓と、激甚化する災害に備え、清水港を津波から守る全長1.3kmにわたる外港防波堤を「粘り強い構造」にする、改良工事を進めている。本工事は、越波により背後地が崩壊し防波堤が倒壊しないよう背後地の基礎マウンドを予め投入してあった間詰石で均等に均し、捨石保護のための被覆ブロックを設置する工事である。

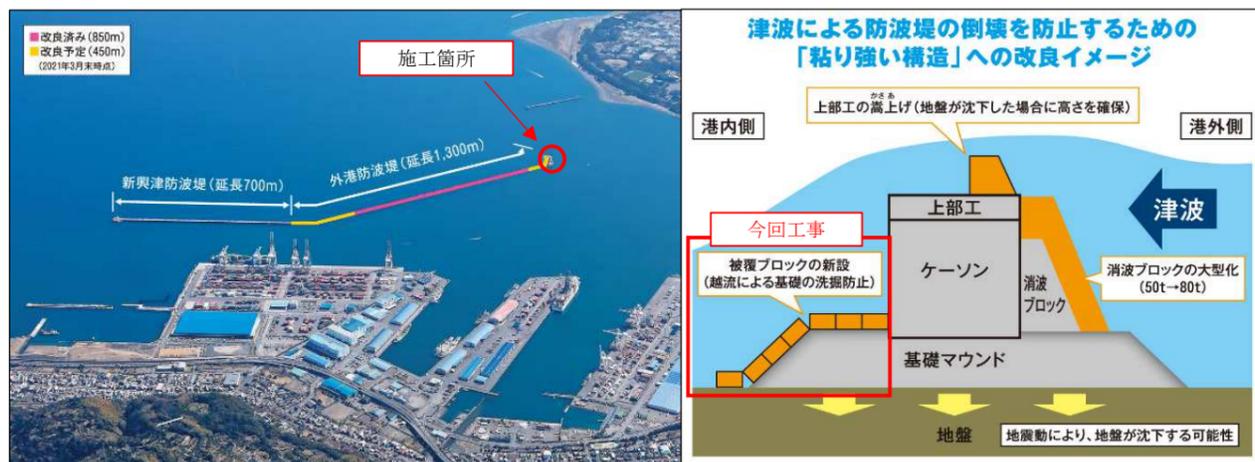
図1 清水港 防波堤の改良工事説明図（国土交通省 清水港湾事務所ホームページより引用）

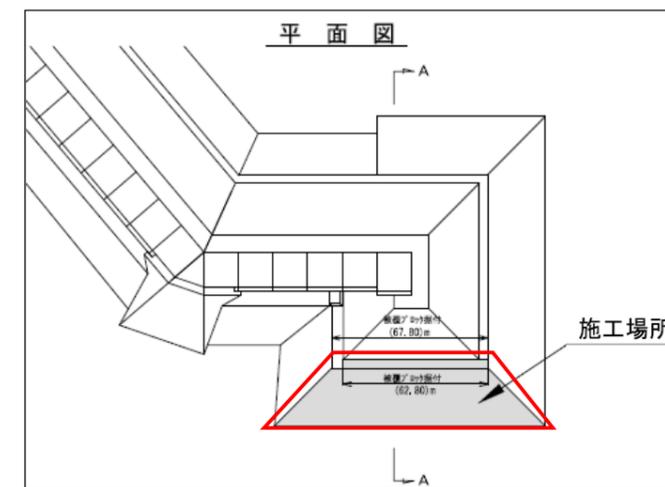
図3 現場平面図

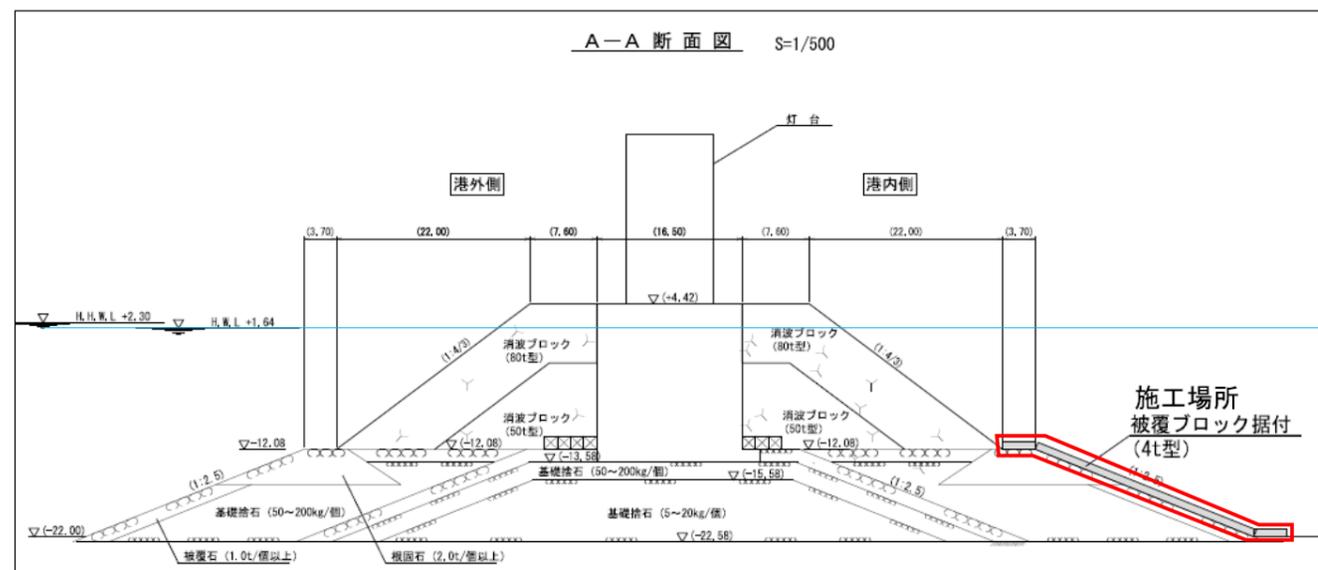
図4 標準断面図

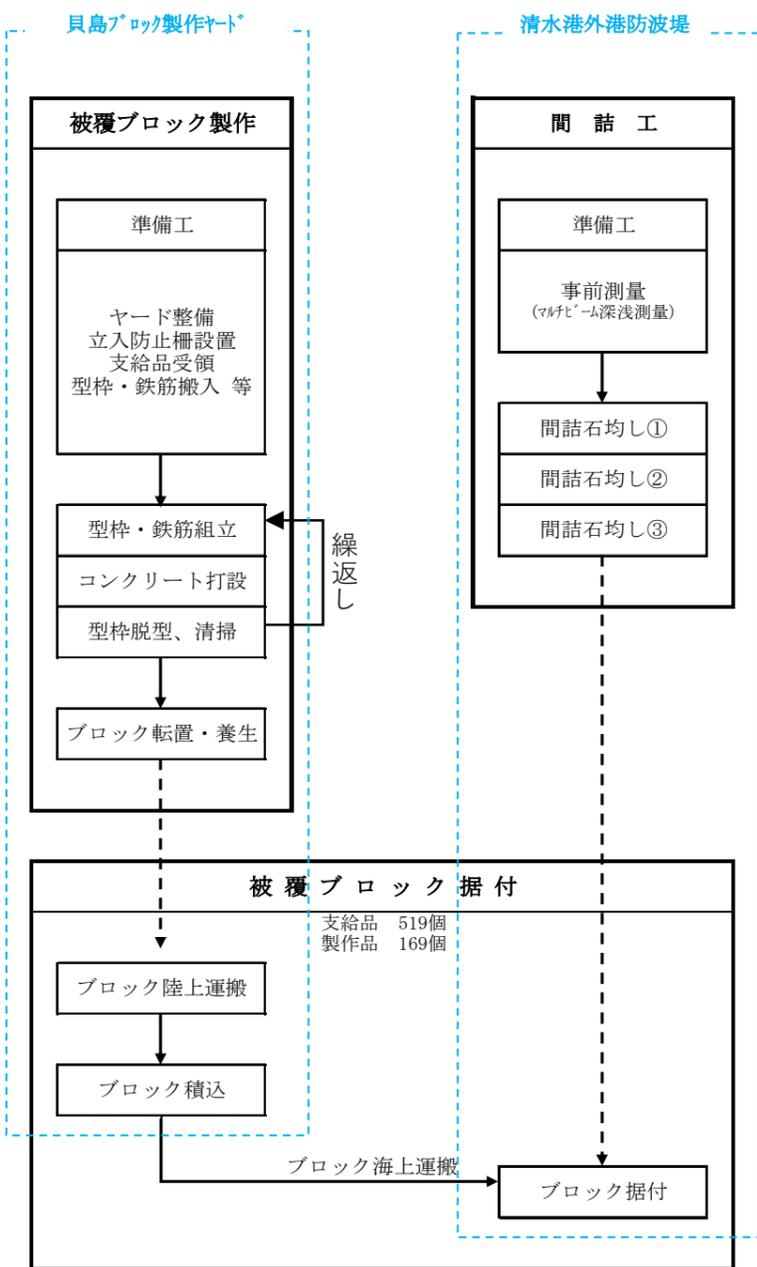
図5 施工フロー図

※：間詰石は石材の規格として捨石(50kg-200kg/個)を使用しています。このため、本工事では投入する捨石と均しを行う間詰石は同じものになります。

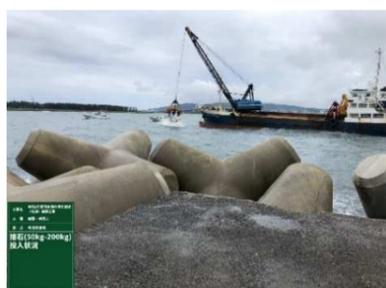
②-1 捨石投入状況

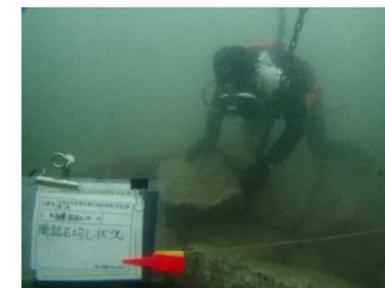
②-3 間詰石均し状況

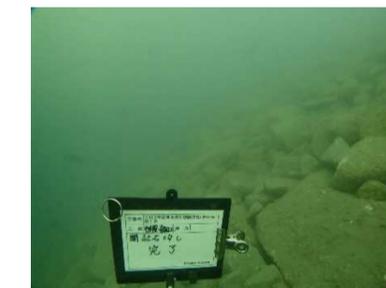
②-4 間詰石均し完了

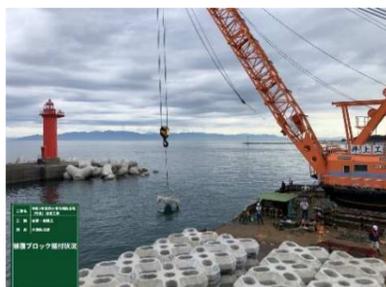
④-1 ブロック据付状況(1)

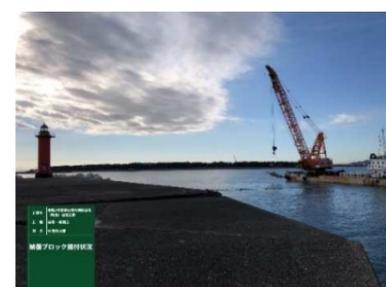
④-2 ブロック据付状況(2)

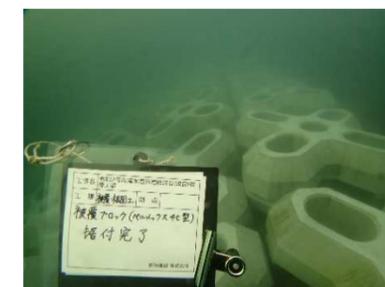
④-3 ブロック据付完了:天端部

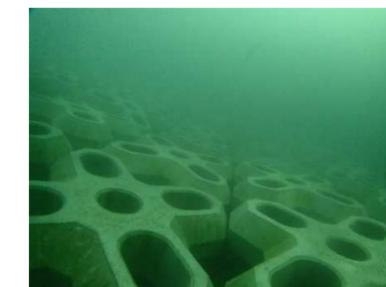
④-4 ブロック据付完了:法面部

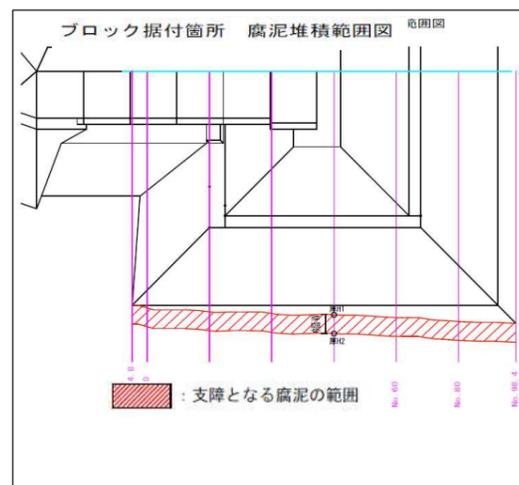
本工事の設計では、基礎マウンド法尻側の現況地盤にも最低2列の被覆ブロックを据え付けることになっていた。しかし、潜水士により行った施工箇所の事前調査の結果、法尻付近の現況地盤には腐泥が堆積していた。この影響で、法尻部分は十分な支持力が得られず据付けたブロックが安定しないため、検討する必要がある。

図6 腐泥堆積範囲図

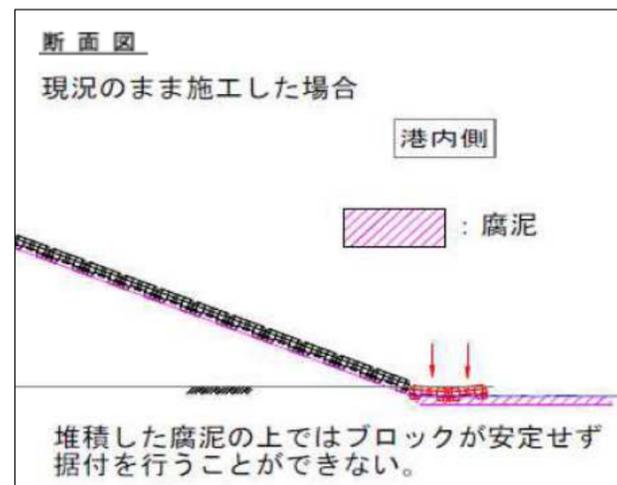
図7 腐泥堆積状況断面図

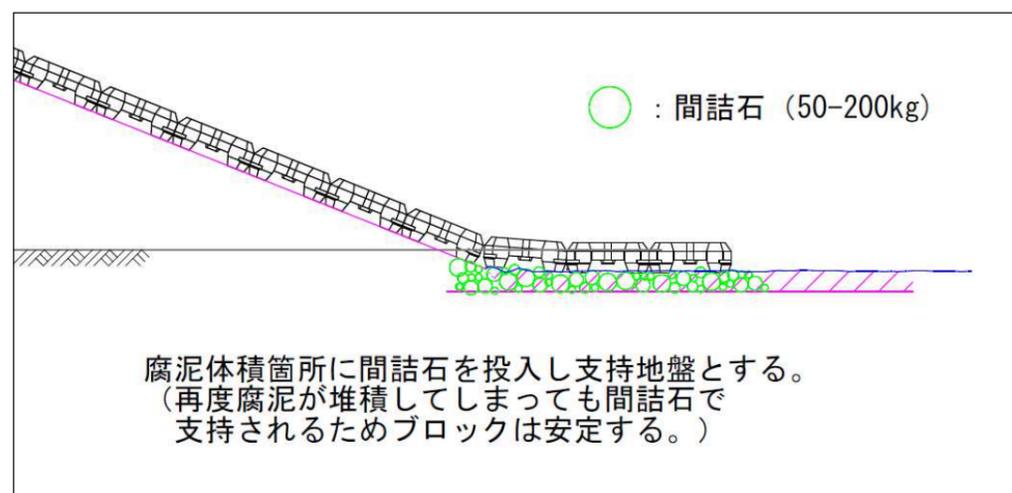
下図に示すように腐泥堆積箇所に捨石を投入し、支持地盤とすることでブロックを安定させることにした。

図8 腐泥体積箇所 対応策

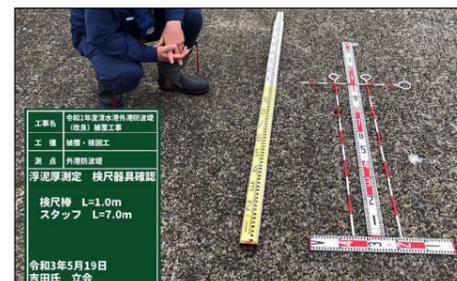
捨石を投入するのに先立ち、まずは検尺棒（ピンポール）により腐泥厚の確認を行った。腐泥厚は700mm～900mm程度であった。

写真1 腐泥測定用検尺棒

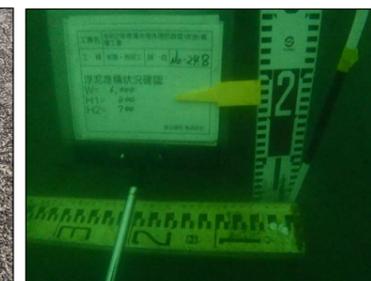
写真2 腐泥厚測定状況-1

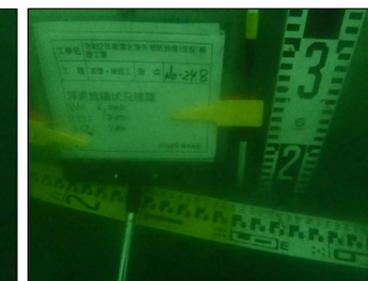
写真3 腐泥厚測定状況-2

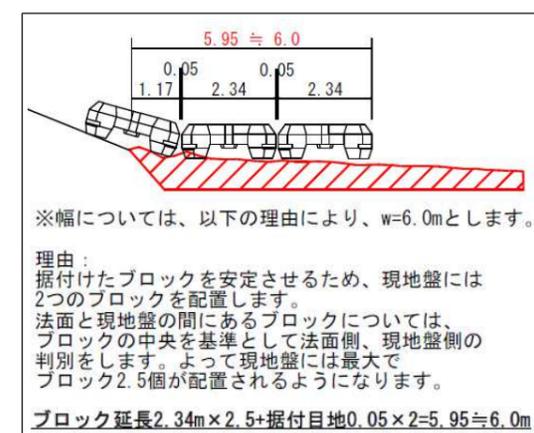
図9 捨石投入幅に対する検討結果

以上の結果を踏まえ、搬入する捨石の数量を確定し、該当箇所への投入を行った。結果、法尻部に据えた被覆ブロックは、据付後の状況確認でも埋没や不当沈下等を起こしておらず、安定していることが確認できた。

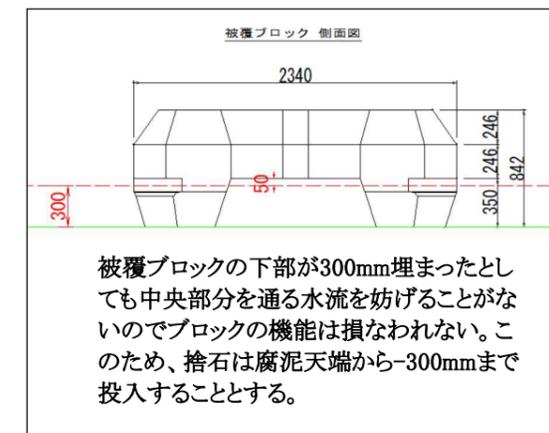
図10 捨石投入厚に対する検討結果

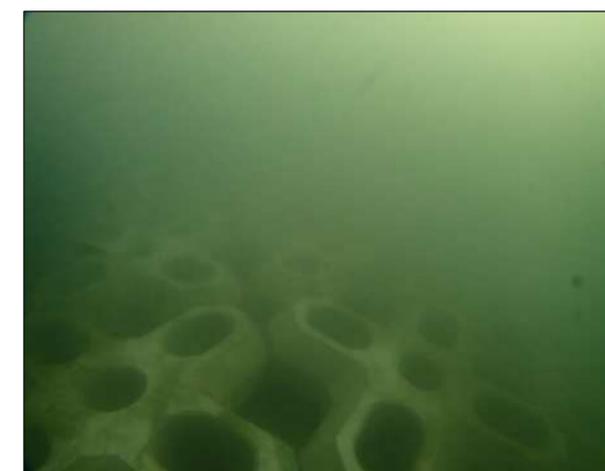
写真6 腐泥堆積部(法尻部分)の据付状況

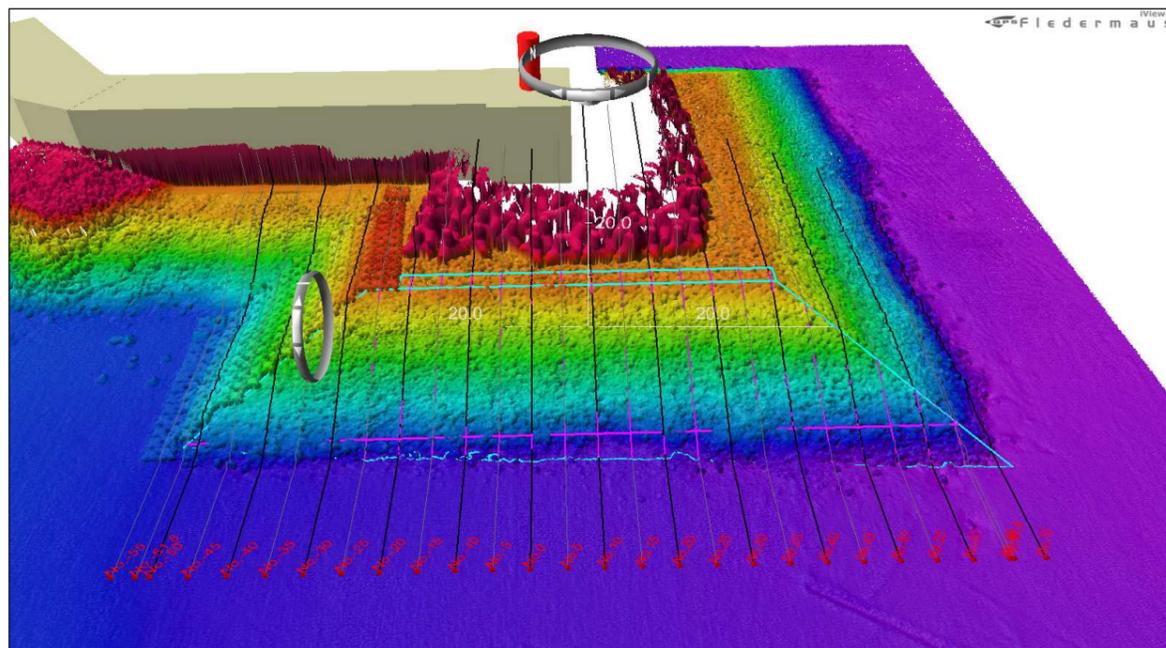
現況を確認するため、マルチビーム深淺測量を実施し、3Dデータ化した。また、発注者より施工箇所の捨石投入前の3DCADデータを頂いた。これらの情報を整理し、今後の施工方法や施工手順を検討した。

図11 マルチビーム深淺測量結果(正面図)：2021年4月19日測定

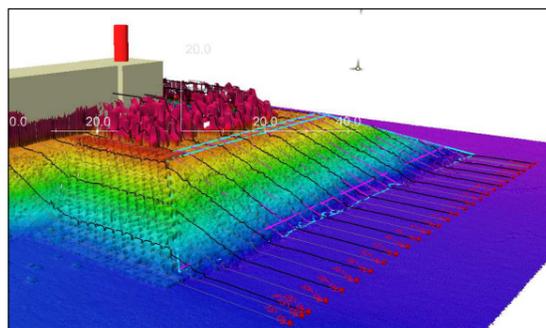
図12 マルチビーム深淺測量結果(起点側より)

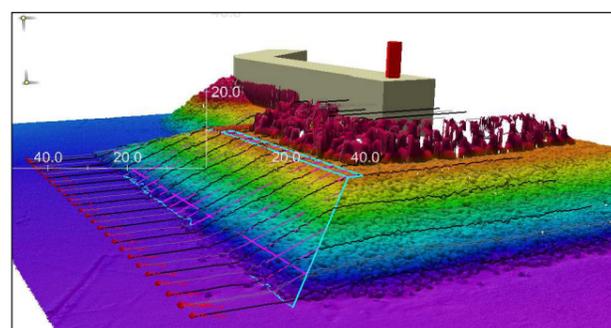
図13 マルチビーム深淺測量結果(終点側より)

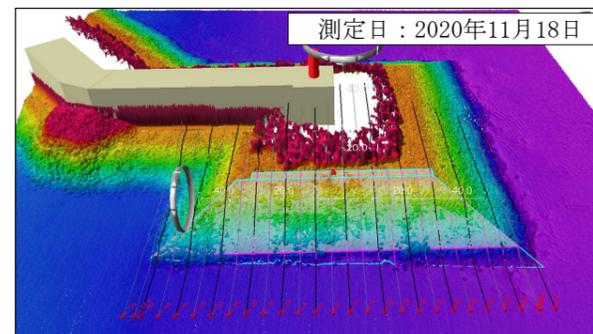
捨石投入前、投入後のそれぞれの3Dモデルに設計面を描画し、設計面に対し高い箇所、低い箇所の確認を行った。結果は下図に示すとおりであり、設計面は薄い白色で描画している。設計面より高い部分はそのまま地盤が表示されており、低い部分は設計面（白色）で表示されている。2021年4月の測量結果より、多少の凹凸はあるものの、基礎マウンドはおおよそ規格値内に収まっていた。また、投入前後で変化した箇所をヒートマップにて表示し、捨石の投入箇所の確認を行った。

図14 捨石投入前の現況(設計との差)

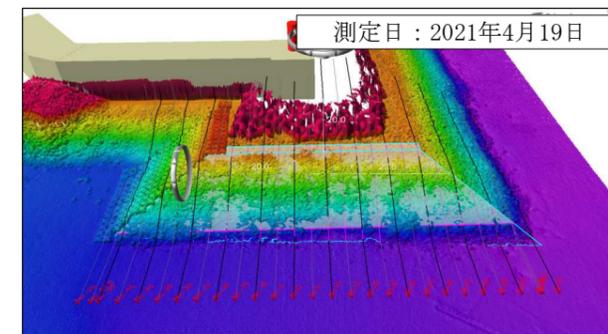
図15 捨石投入後の現況(設計との差)

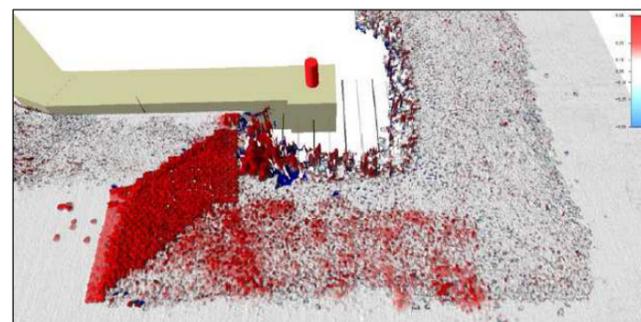
図16 捨石投入前後での変化箇所ヒートマップ

ヒートマップは前回より高くなっている箇所(捨石投入箇所)が赤色で表示されている。図からも分かる通り過年度工事では万遍なく丁寧な投入が行われていることが確認できた。

ヒートマップから捨石が多く投入された場所が分かるため、捨石を移動する際の参考にした。

大部分が規格値内に収まっていることは確認できたが、ブロックの据付には平坦性も重要になる。そこで、均し作業を行う際、捨石が不足して平坦性が確保できない場合は、図16をもとにして、下図の通り捨石の投入が多い箇所から少ない箇所へ捨石を移動して対応することにした。捨石の移動方法は次項目「3. 高水深による…」に記載する。

均し作業着手前に、前項の3Dデータによる測量結果や図16のヒートマップを使用して潜水士に現況の説明及び打合せを行ったうえで、施工箇所付近全体の様子を潜水調査した。調査の結果、図17の捨石移動計画をもとにして、施工箇所航路側など間詰石が足りない箇所は、間詰石の多い場所からまとめて移動し、全体のバランスを取ってから均し作業を行うことにした。間詰石の移動には、潜水士船のチェーンに替えて、バケットを使用した。潜水士船にバケットを装着し、石の少ない場所へまとめて移動することで施工効率の改善を図った。

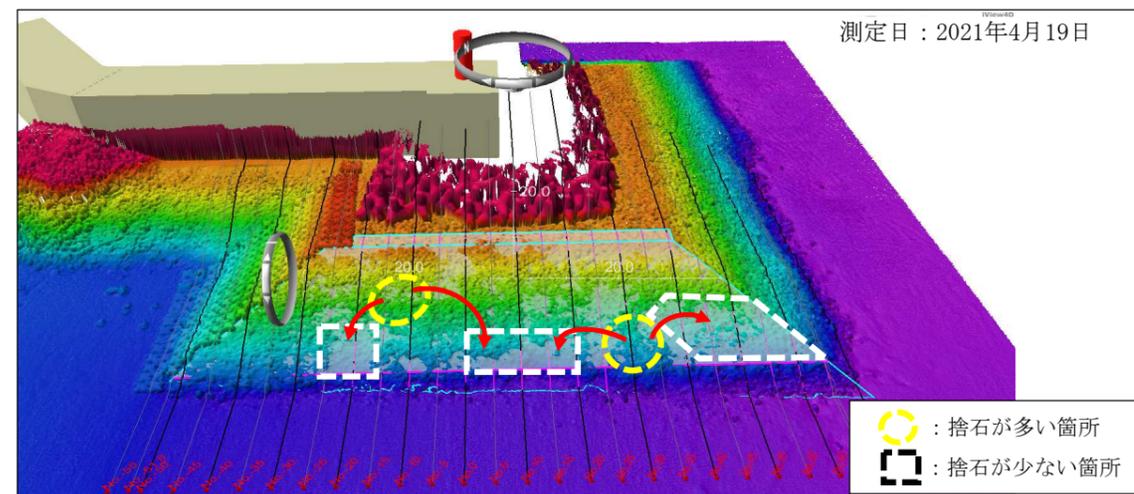
図17 捨石の移動計画図

測定日：2021年4月19日

●：捨石が多い箇所  
□：捨石が少ない箇所

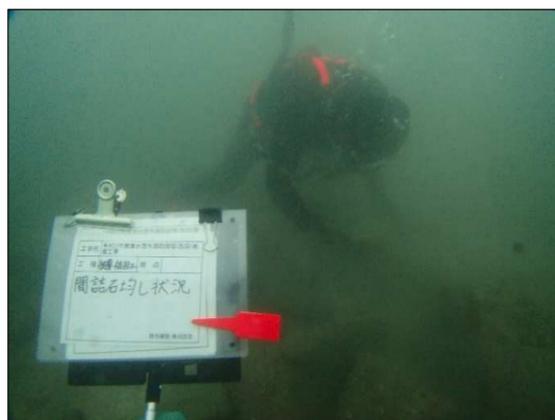
間詰石の均し作業は通常、下写真のように人力、もしくは潜水士船に備え付けられているウインチを利用してチェーンで吊って行う。この方法だと1個ずつしか施工できないため間詰石の移動距離が長い場合、時間が掛かってしまう。

写真7 人力による間詰石の移動状況

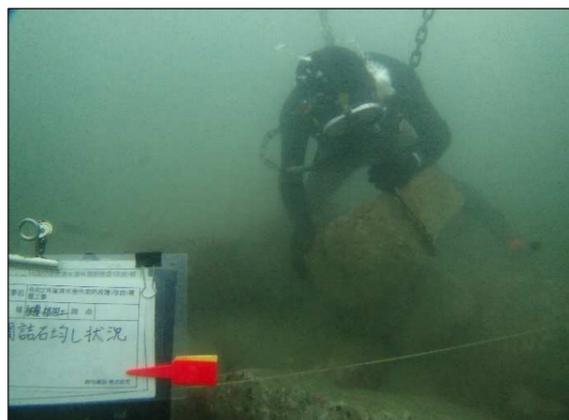
写真8 チェーンを使用した間詰石の移動状況

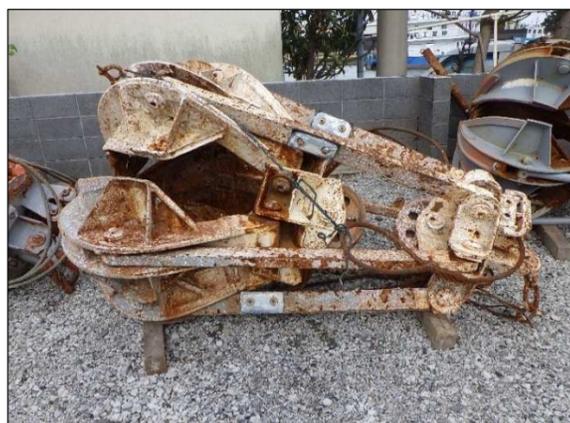
写真9 石材移動に使用したバケット

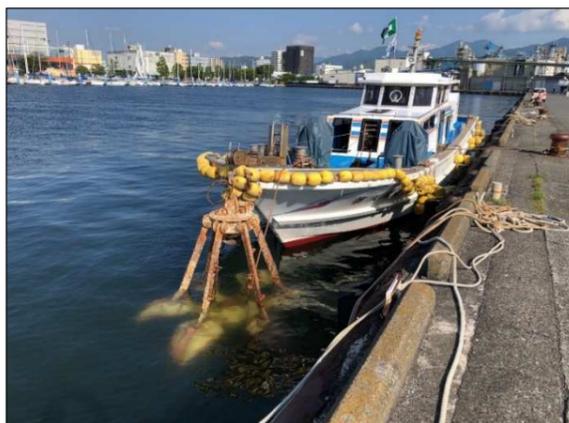
写真10 潜水士船へのバケットの装着状況

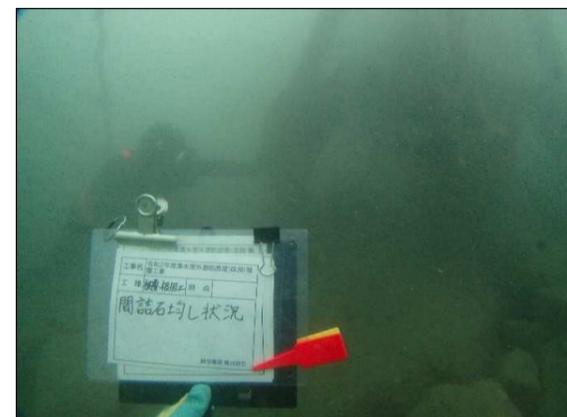
写真11 バケット使用状況(間詰石移動元)

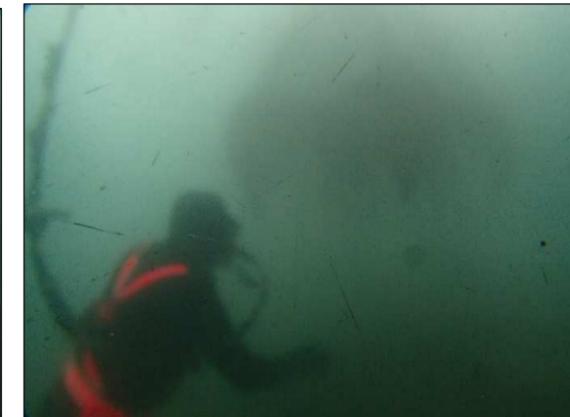
写真12 バケット使用状況(間詰石移動先)

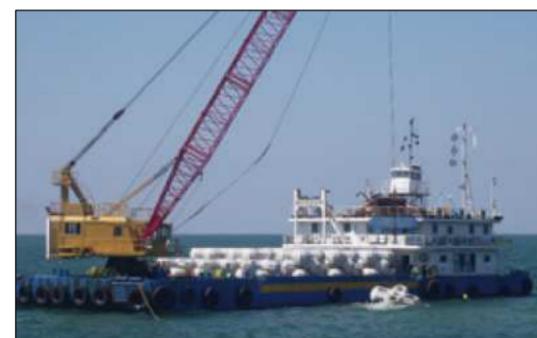
通常は、写真13のようにブロックは1つずつ吊って据付けるが、この方法では、3人の潜水士が交替で施工しても1日当り20~25個程度しか据え付けられないと考えられた。これでは、荒天による不稼働日も考慮すると据付だけで2か月程度かかってしまい、その分、起重機船も拘束されることから工程的にもコスト的にも厳しいものであった。

写真13 一般的な被覆ブロック(ペルメックス4t型)の据付状況(写真はブロックのカタログより抜粋)

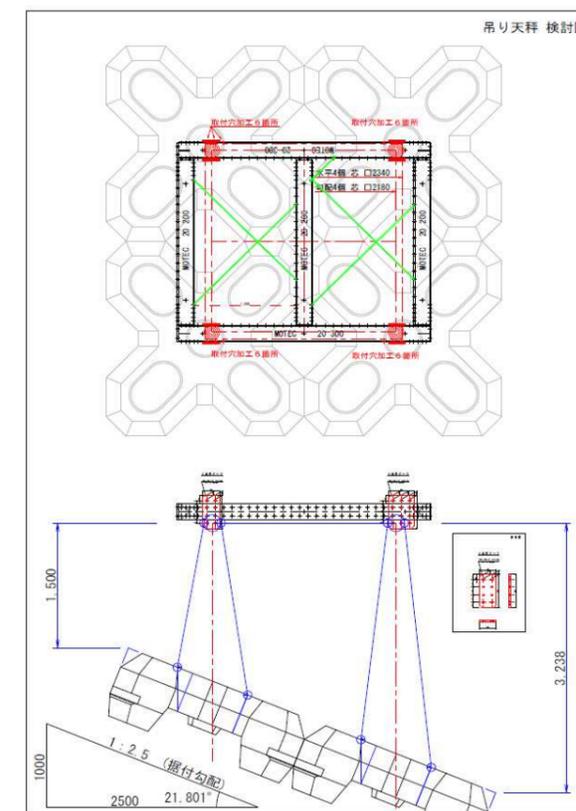
※吊具は山留材に吊ピースを固定する構造にした。据付箇所は勾配がついているため、ワイヤーの長さを変えることでそれに対応した。吊ピースはボルトで固定する構造であるため、ボルト穴をずらすことで微調整が可能であった。ワイヤーの長さ調整はシャックルやレバーブロックを使用することにした。

図18 4個吊 吊具の検討図

そこで、1回の吊荷作業で4つのブロックを同時に吊ることが出来る吊具を作成し、これを使用することで据付ペースの向上を図った。吊具は山留材をベースとして、これに専用の吊ピースを作成し固定する構造にした。(吊具の検討図は下図18の通り)

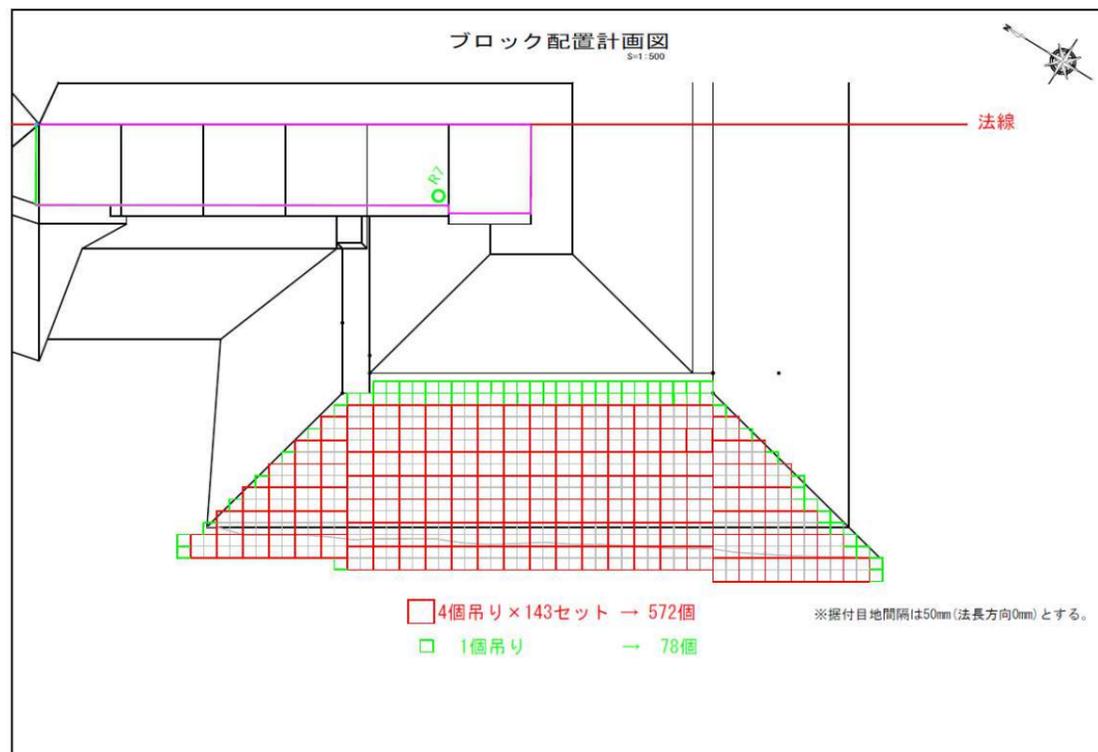
専用の吊具による据付作業に先立って、被覆ブロックの配置図から1個吊で据付ける箇所と4個吊で据付ける箇所を決めた割付図を作成し、これに合わせて施工した。

図19 ブロック配置(据付)計画図

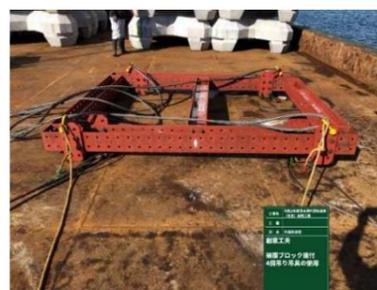
写真14 4個吊吊具

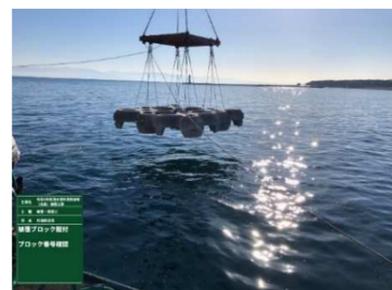
写真15 4個吊吊具使用状況  
(平場部吊荷状況)

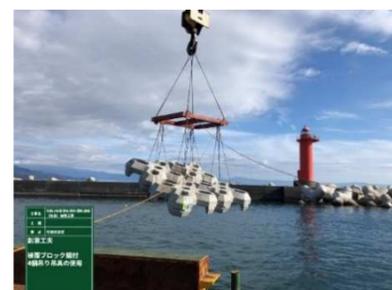
写真16 4個吊吊具使用状況  
(法面部吊荷状況)

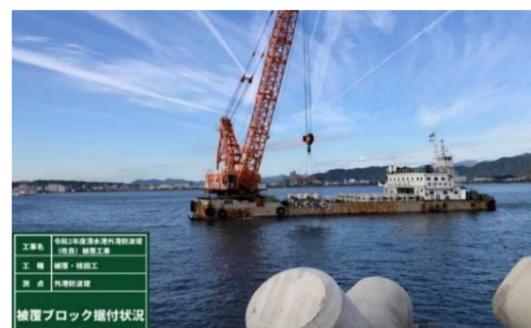
写真17 4個吊吊具による据付状況  
(外港防波堤より撮影)

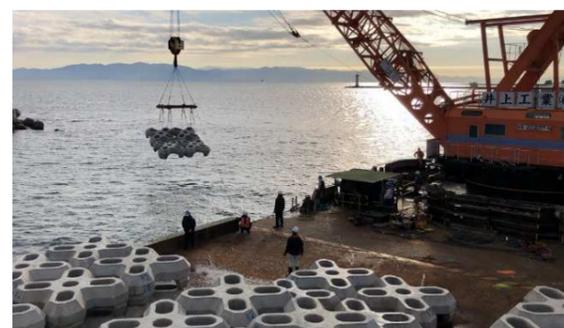
写真18 4個吊吊具による据付状況  
(起重機船上より撮影)

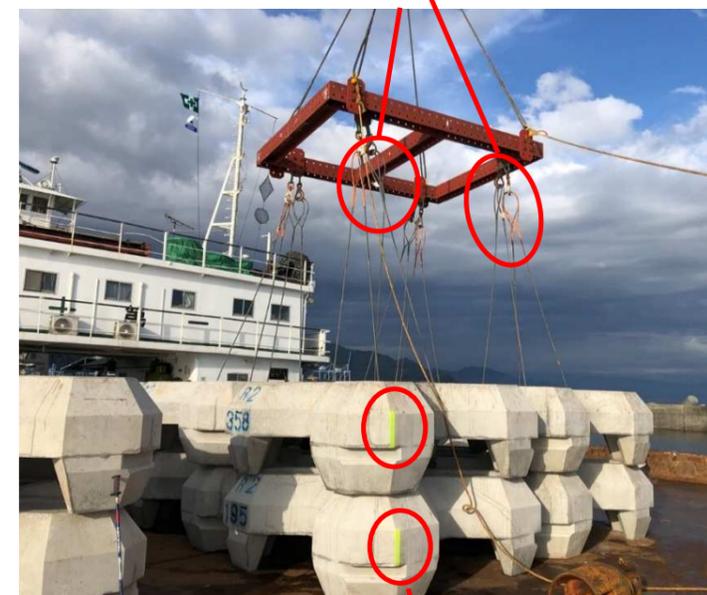
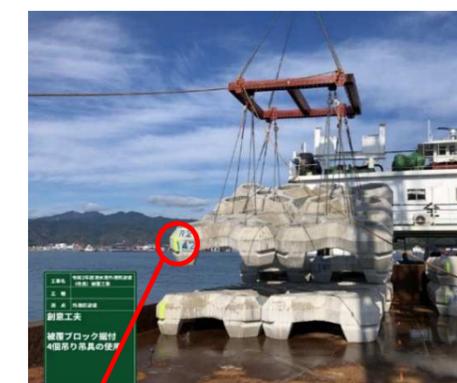
使用しているワイヤーが多く、水中では視界が悪いので、ヒューマンエラーをなくす目的で、設置後に玉外しするワイヤーのアイ部を蛍光塗料で明示した。  
(オレンジは外すワイヤーで色なしはそのまま)

斜面部では、吊った際にその向き(上下)が水中でも容易に分かるよう、下側になるブロックの角を蛍光塗料で明示した。

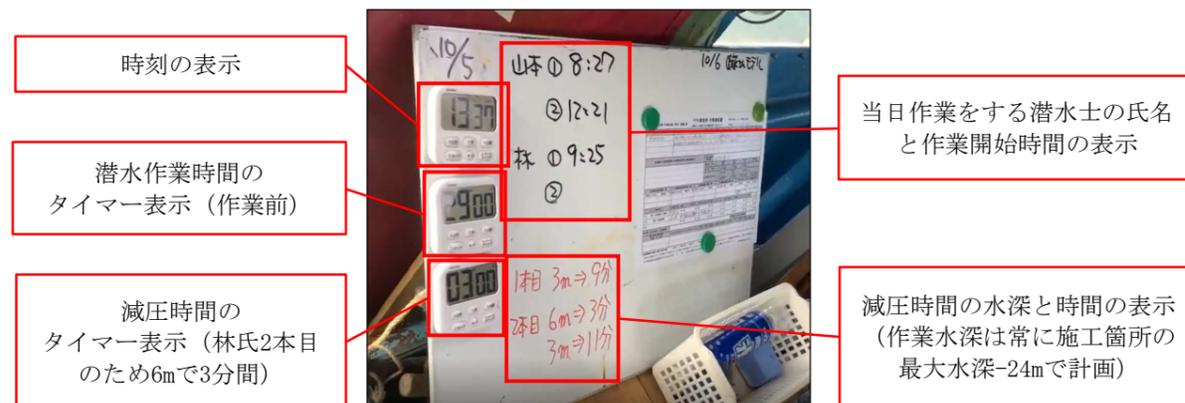
通常、潜水作業における潜水時間や減圧時間の管理は、船上の潜水世話役から潜水士へ水中有線電話通信により行う。今回工事は高水深ということもあり、時間管理のミスや通信設備のトラブルが大きな災害に繋がってしまう可能性があった。そこで、通常の有線電話による管理に加え、勘違いやヒューマンエラーをなくすため、船上ではアラームタイマーを使用し、水中ではダイブコンピューター（一般社団法人日本潜水協会が推奨する減圧表に準拠したもの）を使用することで、2重の管理体制により潜水時間管理を行い事故防止を図った。また、船上では、ホワイトボードに潜水開始時間等を記載し、安全管理の「見える化」を行った。これにより、船上の作業員全員が潜水時間や浮上時間を共有することで個人個人の安全意識向上を図った。

図21 潜水士船上での潜水時間管理

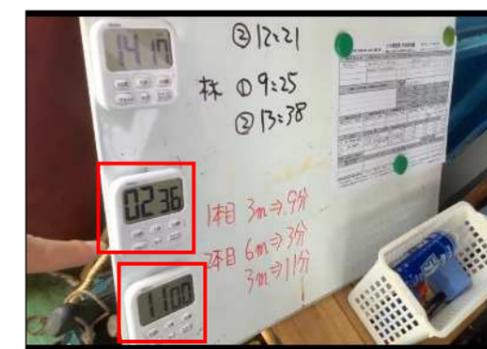
写真22 作業終了、6m⇒3分の減圧開始 3m⇒11分のアラーム準備

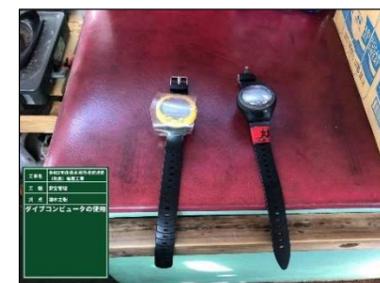
写真23 ダイブコンピューター

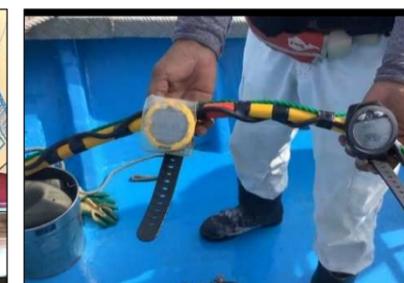
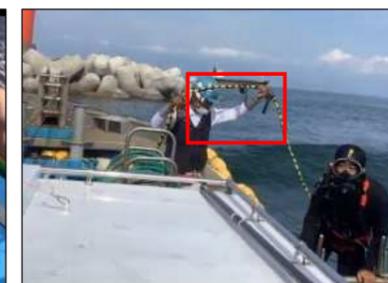
写真24 ダイブコンピューターの携帯状況

※ダイブコンピューターは腕に付けていると間詰石均し作業時に石材やチェーンと接触し破損してしまうため、身体近くの送気ホースに固定しております。

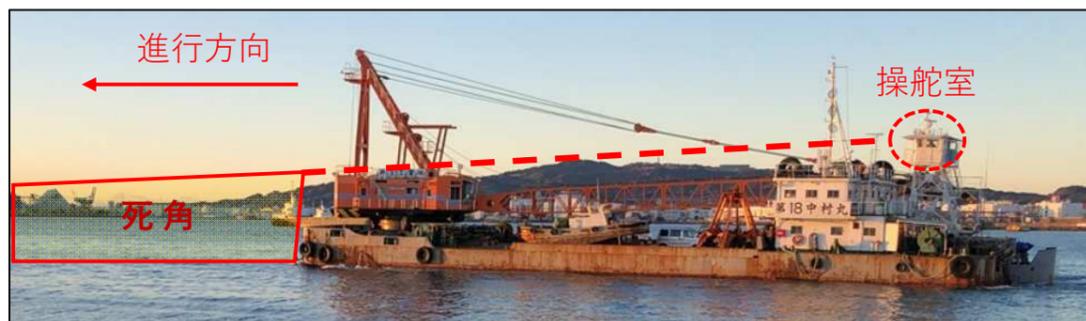
起重機が航行するとき、押船の操舵室からはクレーン部が障害となり前方正面部分が死角となってしまう。その対策として、通常は、見張り員を前方に配置し障害物や小型船舶、プレジャーボート等で航行に影響がある場合は船長に無線で誘導を行う。今回はそれに加えワイヤレスカメラを併用し、操舵室からモニターで前方死角部分を映像で直接確認できるようにし、安全性の向上を図った。

図22 起重機船操舵室からの死角イメージ図

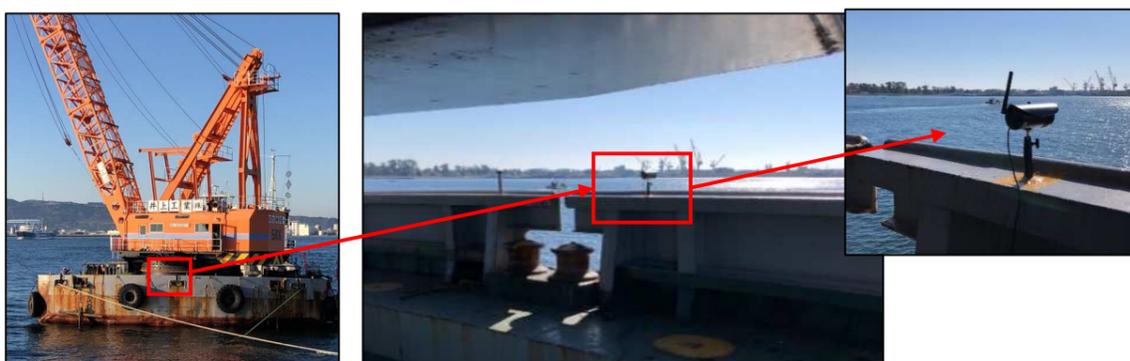
図22 起重機船前方へのワイヤレスカメラ設置状況

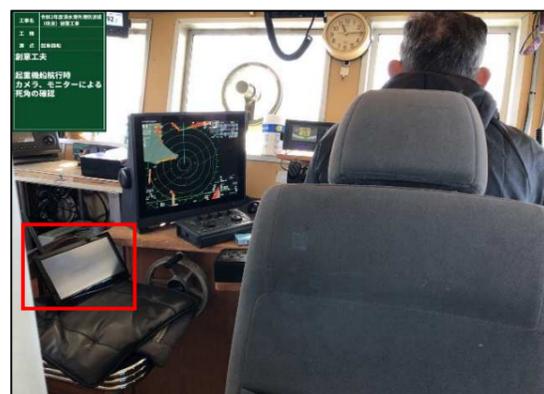
図23 操舵室へのモニター設置状況  
(モニターは固定式ではないため必要な場合は動かして画面を確認することが可能)

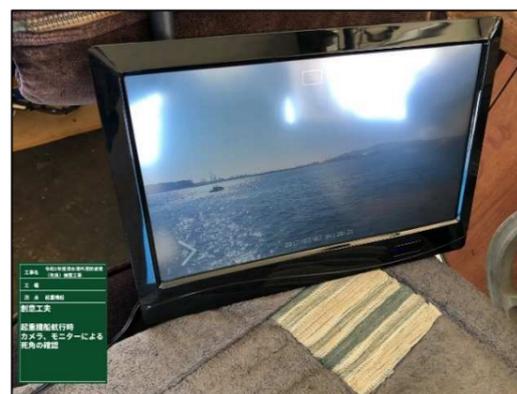
図24 操舵室モニターの接写

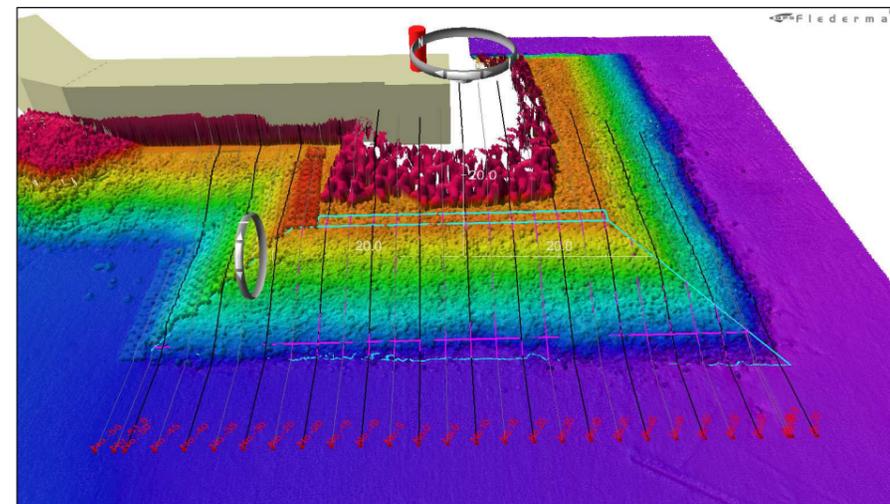
着手前 3Dモデル

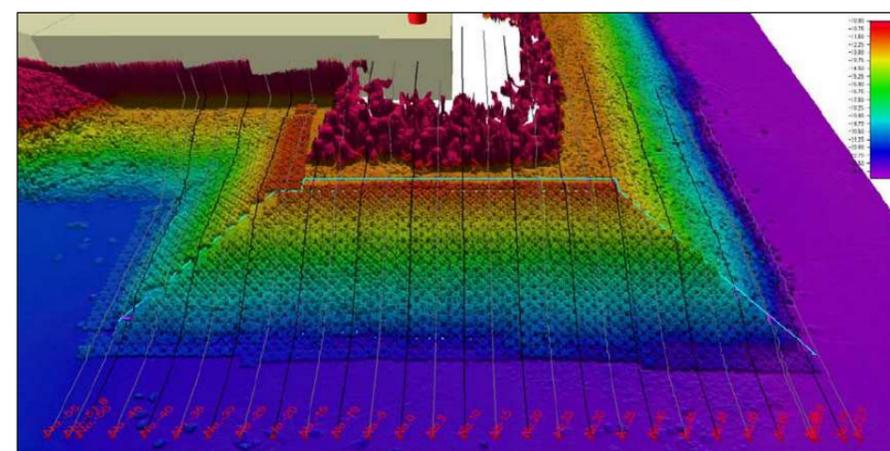
完成 3Dモデル

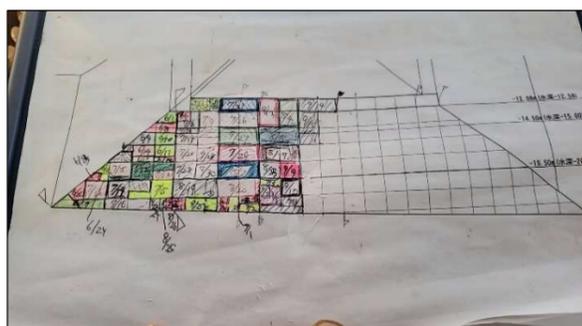
図26 間詰均しの進捗管理図

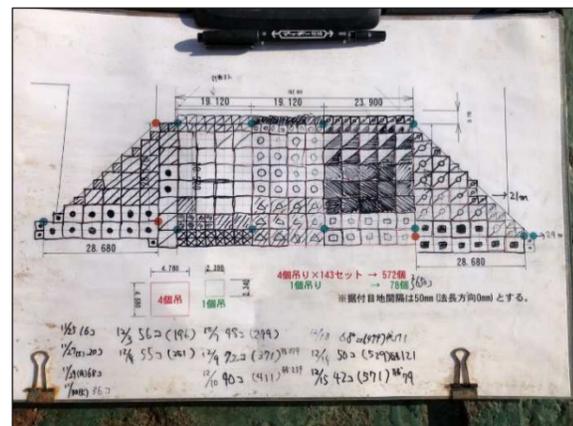
図27 被覆ブロック据付の進捗管理図

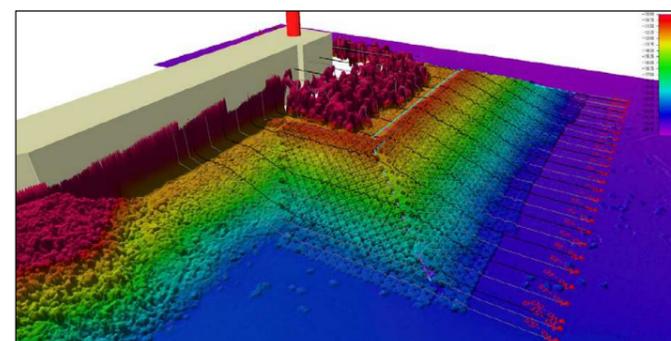
完成 3Dモデル (起点側より)

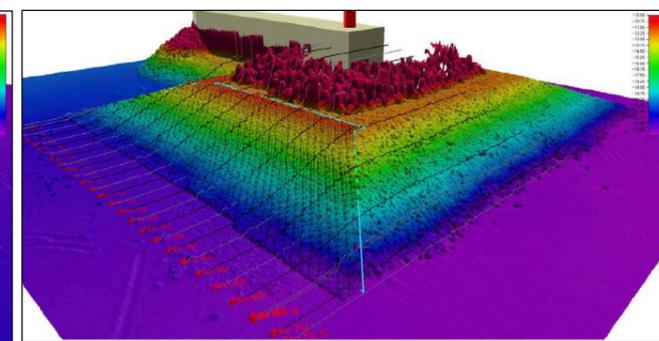
完成 3Dモデル (終点側より)
