平成27年度 清県橋 第2号  
(主) 清水富士宮線 (逢初橋) 橋梁耐震補強工事

木内建設株式会社

# □ 工事概要

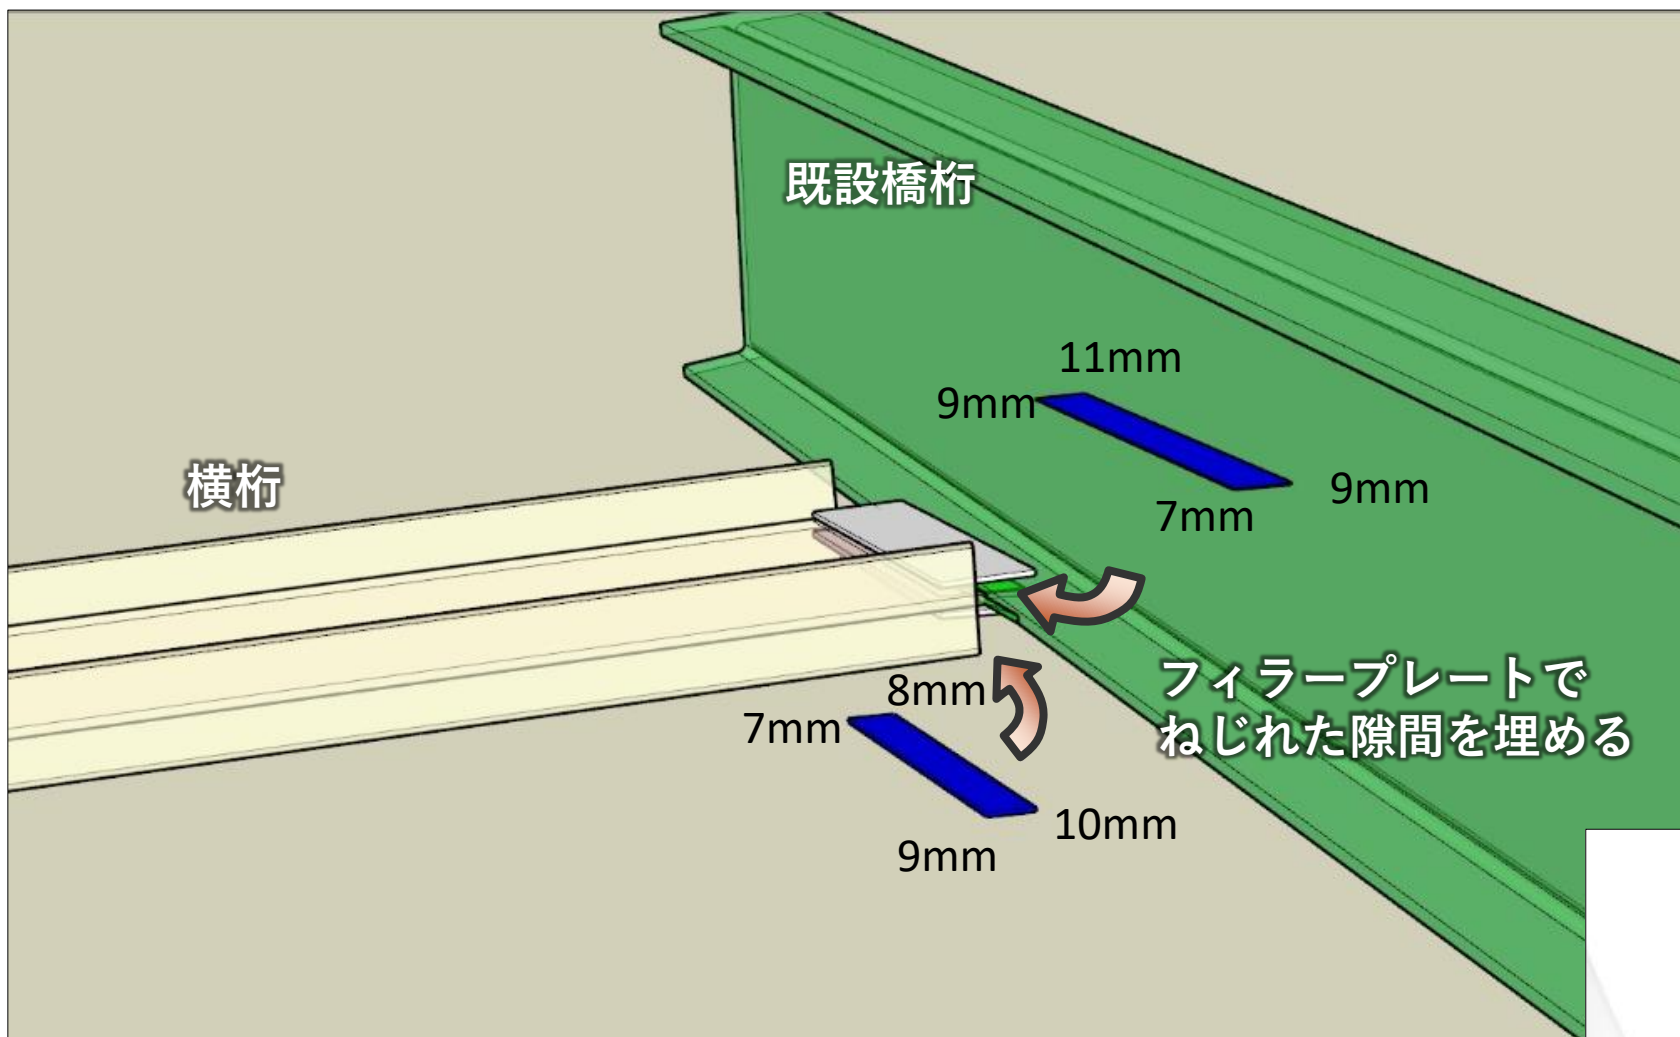
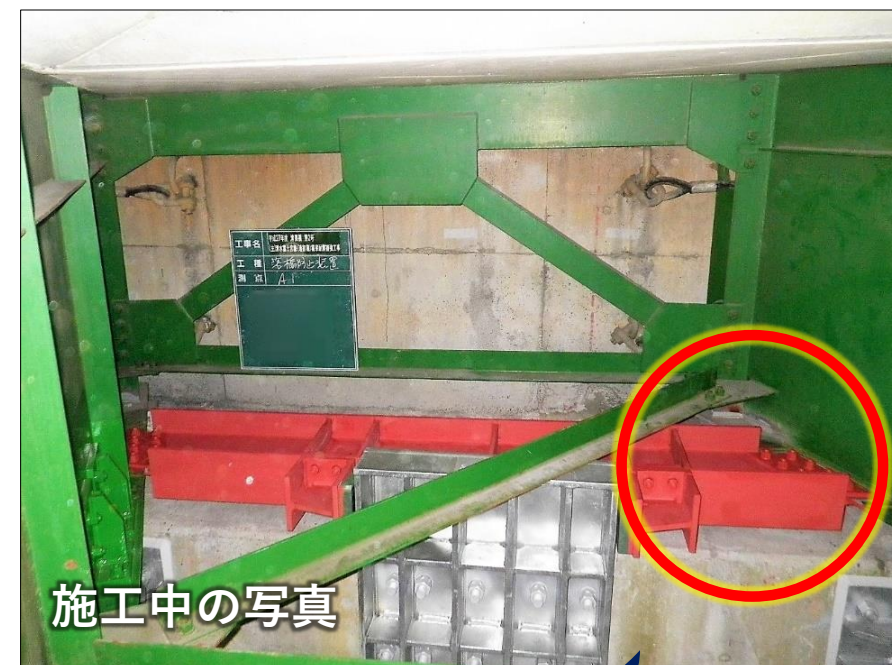
既設橋桁の縦断勾配を実測し、3DCADで正確に再現をした。  
横桁接続部に挟み込むフィラープレートの寸法をCAD上より求めた。

ねじられた隙間を埋めるフィラープレートは、厚みが四隅で全て違うため、接続部を正確に測量し、3DCADで施工図を描いた。

3DCAD図面を用いて発注者に説明を行い、施工図の承認を受けたあと、製作工場と綿密に打合せを重ねながらフィラープレートの製作を進めた。

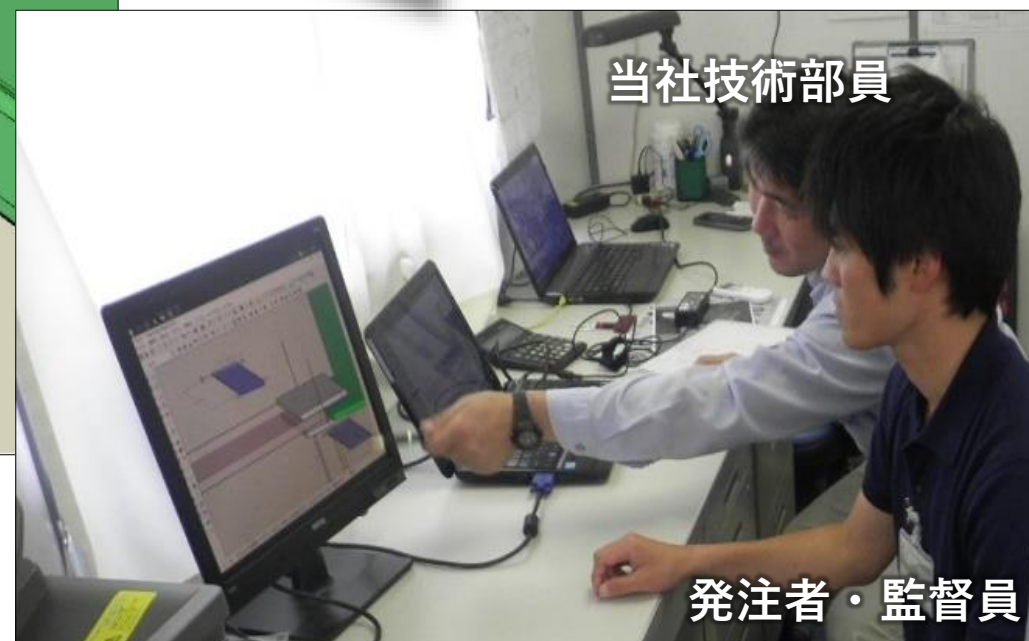
平面図・側面図だけではわからない箇所の寸法値を容易に示すことができた。

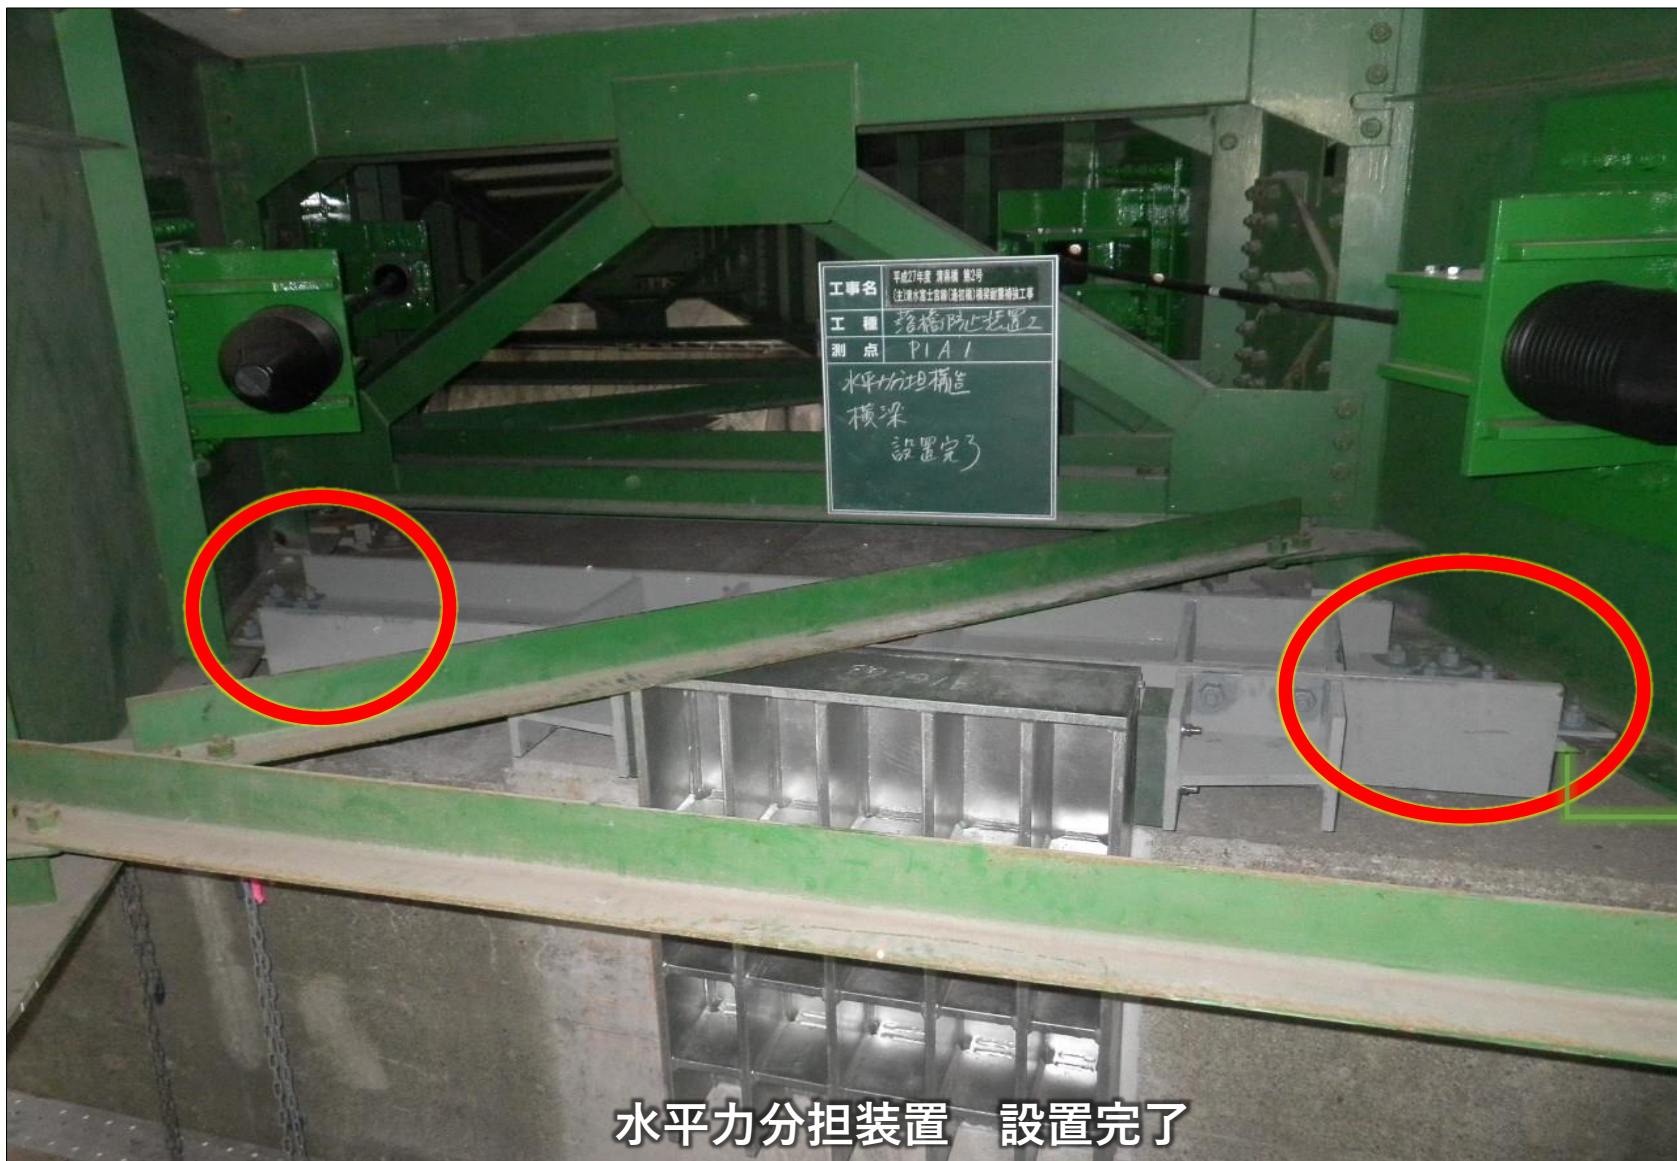
フィラープレート 1枚ごとの厚さ、向きが異なるため番号を付し、誤使用を防止した。  
 2Dの平面図・側面図では「ねじれ」に対する検討は頭の中でイメージを思い浮かべながらとなってしまう、そのイメージを伝えることに大変に苦労するが、3DCADを活用することにより、誰もが簡単に理解でき、検討もスムーズに進んだ。

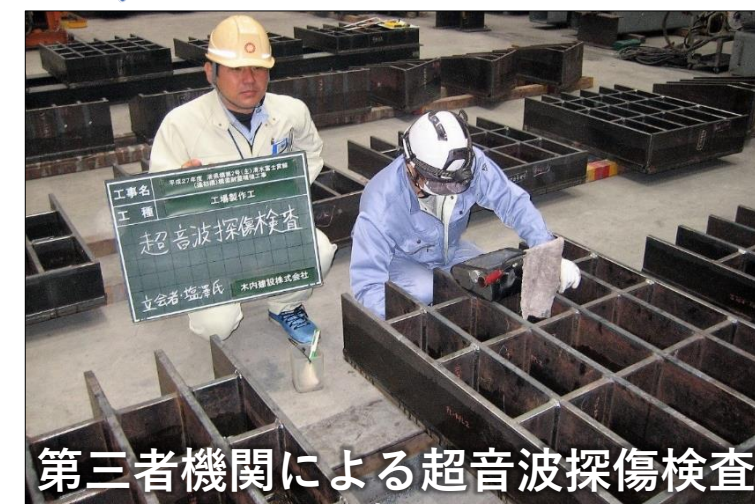
これにより製作と試験を何度も繰り返すため大幅に手間がかかり、通常約2日で組立てることができるブラケットの製作が1週間程掛かる結果となった。

そこで、中心側の部材から溶接を行い、1枚溶接、ガウジング、溶接後、超音波探傷検査により確認をし、合格後に次の部材を取り付ける手順とした。
