令和2年度 [第32-D7255-01号]

(一)清水函南停車場線橋梁耐震対策工事(大場橋P1橋脚耐震補強工)(11-01)

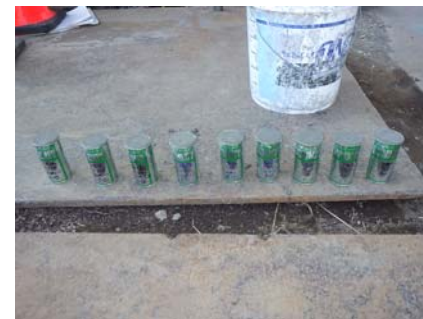
ポリマーセメント巻立工法において、吹付モルタルの圧縮強度 $\sigma 7$ 、 $\sigma 28$ の圧縮強度確認ではポリマーセメントモルタル吹付施工最終日から約1か月養生期間を設ける必要がある。1か月養生期間を確保した場合、工期を非常に圧迫する事になってしまう。最終吹付日から埋戻し開始日までの工程を逆算すると $\sigma 14$ であったため、 $\sigma 14$ での圧縮強度試験を実施し、所定強度が得る事ができる事を確認した。それにより埋戻しへの施工に円滑に移行する事ができた。

供試体を多く採取し、所定強度が得られる養生期間を確認

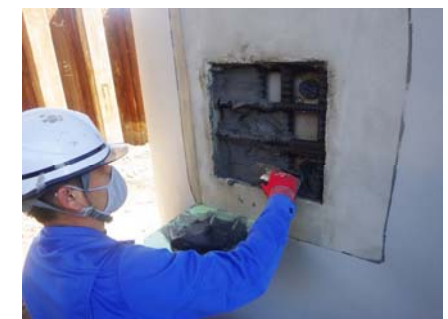
スルーサー部分については、箱抜きを設置し、切梁撤去後にコテ塗り用高性能ポリマーセメントモルタルを使用した。こちらについても供試体を採取し、必要強度が得られる期間を確認し、最短期間で埋戻しを行う事ができた。

スルーサー部のポリマーセメントの充填
