平成25年度 静岡県立大学新看護学部棟施設整備事業（建築）工事

工事名 : 平成25年度 静岡県立大学新看護学部棟施設整備事業(建築)工事

構造・規模 : 鉄骨造4階建て

設計 : 株式会社日建設計 名古屋オフィス

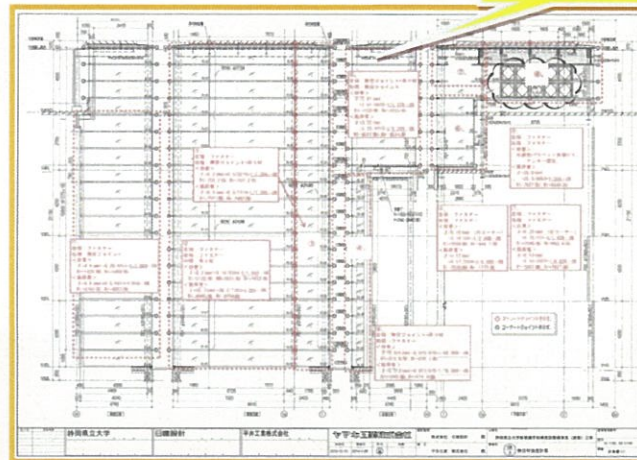
無目材強度計算

b. 無目・ガラス自重及び風荷重による無目材のたわみ・吊り材の伸縮検討は、個別に強度計算を行い、幾度も協議を重ね検討をしました。

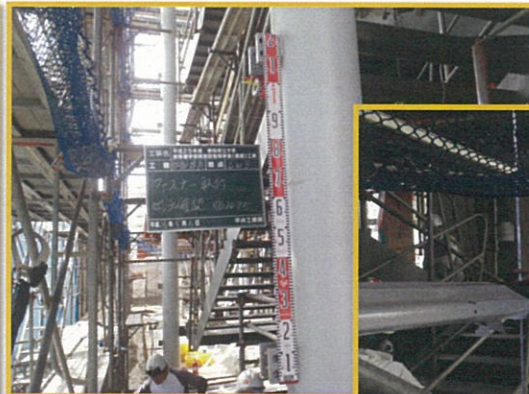
《中間部ファスナー位置確認》

施工の際は、フローチャート作成通りに、受入検査を行い、取付け基準墨を確認の上で、ファスナー取付間隔・溶接・ボルト固定、横無目の間隔・相互間の段差・目地幅・通りの全数自主検査を行い、事前検討の管理目標値を満足しました。

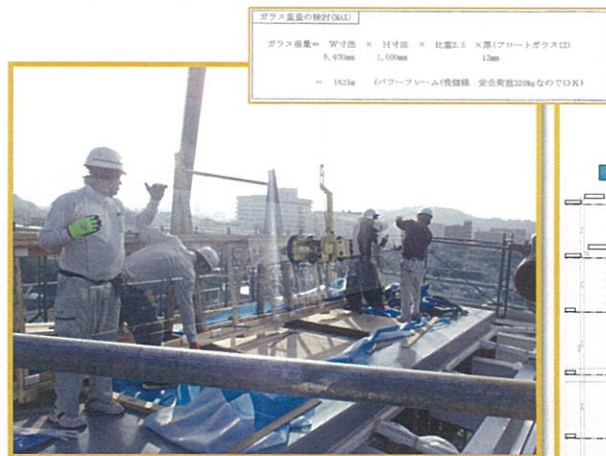
《ガラス揚重：建物越しに50 tレッカー作業》

ガラスの施工は、階段1の前に揚重機を据えるスペースが無かったため、北側より建物越しに50 tレッカーにて足場とサッシの間（隙間150mm程度）に下ろす計画とし、取付け位置まで降下させました（ガラス最大重量=162kg/枚）。重機運転手が建物に遮られて直接ガラスが見えないため、無線を使用し安全作業にも配慮しました。セッティングブロックの位置も事前に施工図にて検討していたので、現場で野書きし設置位置の確認を行いました。ガラス設置後は、相互の目違ひも1枚1枚確認し管理目標を満足しました。

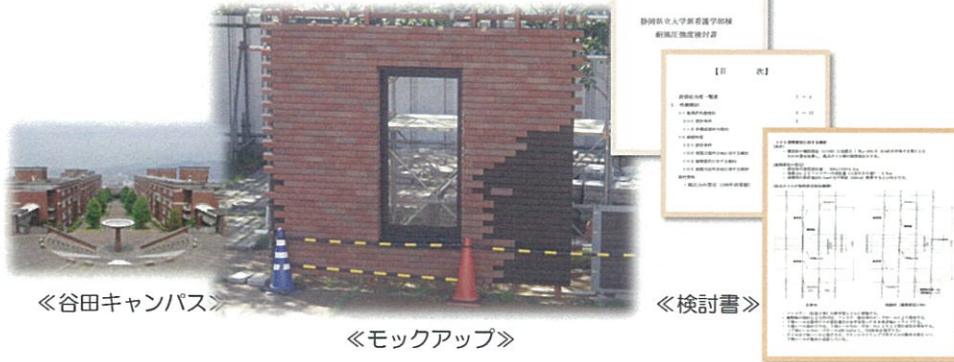
外壁タイルの製作に先立ち、1/1のモックアップ（外観デザインの試作・検討レベルで用いられる模型）を作成し、タイルの焼き色・寸法やサッシとの納まりを早期に検討しました。アカデミックな印象を持たず様、重厚な谷田の県大の外壁タイルより明るい色で作成しました。同時にアルミ下地レールのたわみ量及び外壁タイル面の耐風圧・耐震性能の検討も行き、仕様部材の選定を行いました。

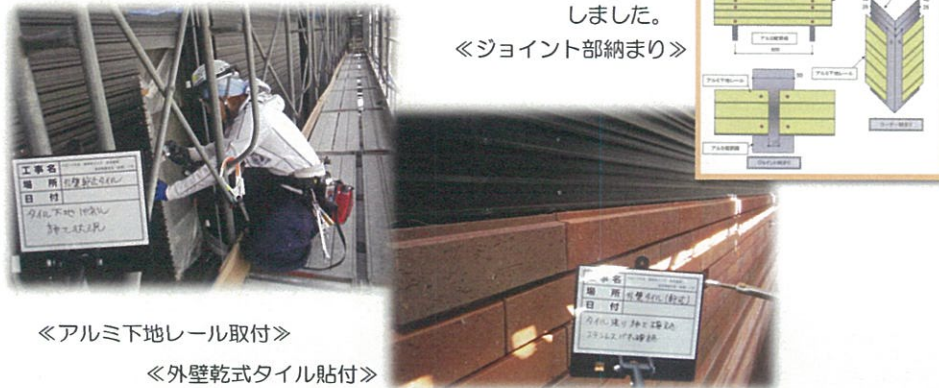
本締めを行った縦胴縁に、水平の基準墨を出し、水平のずれが無い事を確認して、アルミ下地レールを留め付けました。

下地材の熱延びや熱延びによって起こるタイルの脱落の可能性を考慮し、ジョイント部にて10mmの空きを設けているか、重点管理しました。

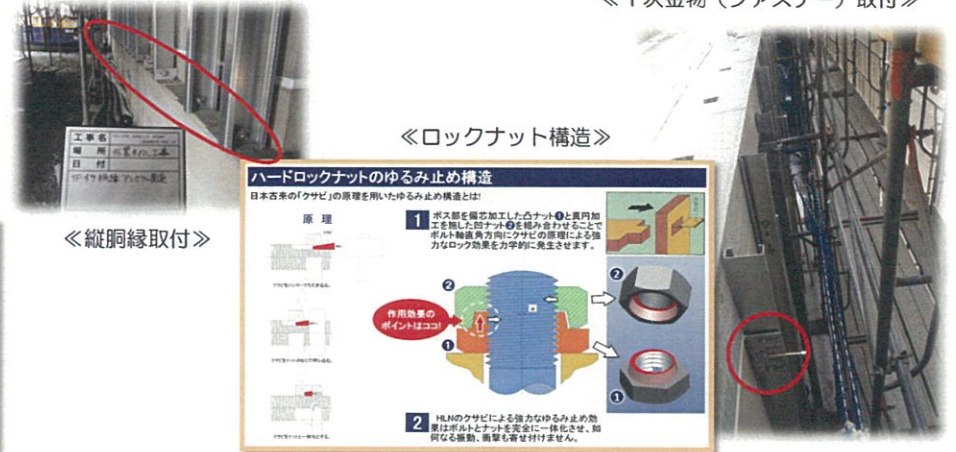
《1次金物（ファスナー）取付》

施工の際には、タイル割付墨を確認の上、縦胴縁を取付けました。取付の際はロックナット（緩み止めナット）を使用し、ファスナーと縦胴縁を堅固に接続しました。

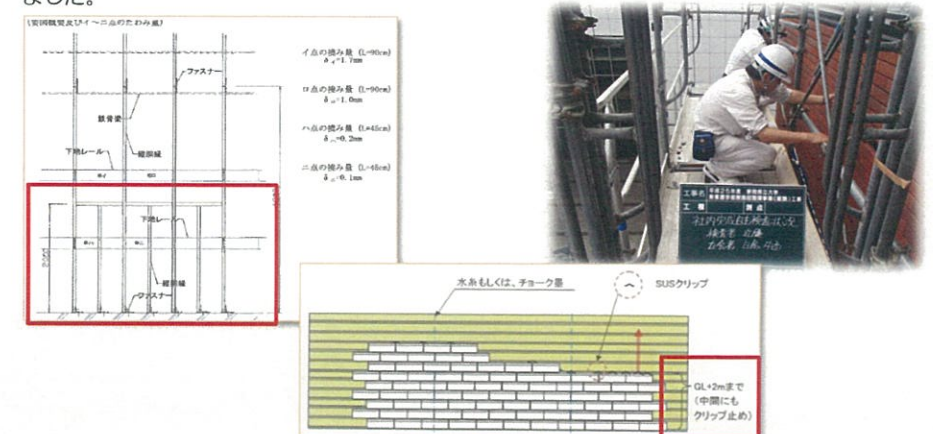
外壁タイルのクリップ留めは、一般部2個でしたが、GL+2,000以下は子供のボール投げや、自転車の追突時の損害を考慮し、縦胴縁の追加や、クリップを3個留めとし補強しました。タイル貼り完了後には全数（≒64,000枚）の固定確認を、タイル業者・現場監督員にて行いました。
