平成28年度[第28-K2060-01号]二級河川葉梨川愛知静岡 交流圏域活性化事業（河川）工事（中田橋橋梁下部工）

静岡県建設業協会 建設もの創り大賞 工事説明資料

中田橋下部工施工における工夫点について

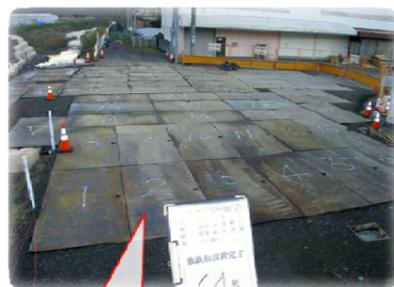
A1鉄板設置写真

6-1-1. 施工場所は粘土層が多く軟弱であるため、重機移動・作業により騒音・振動が発生することが予想されました。施工ヤードを砂で平らにし、鉄板を敷きました。重機重量を大きな面で受けることにより、振動・騒音の低減をはかることができました。

A1ヤード
5×10敷鉄板
n=64枚

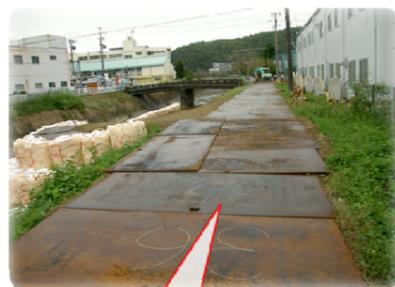
堤防道路鉄板設置写真

堤防道路
5×10敷鉄板
n=38枚

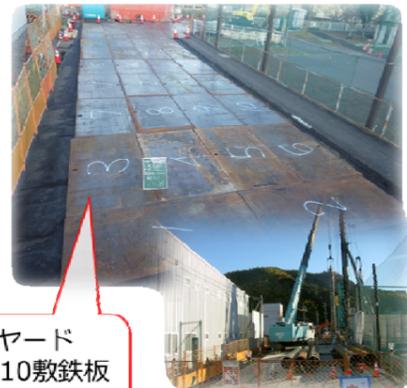
A2鉄板設置写真

A2ヤード
5×10敷鉄板
n=68枚

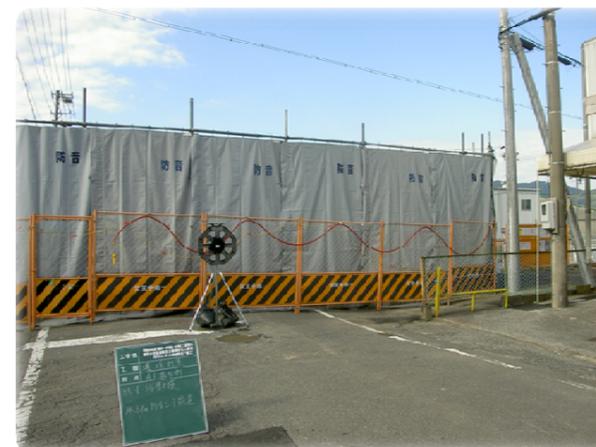
防音シート設置写真

6-1-2. 大型発電機使用時は高さ3m程度の防音シートで四方を囲い、エンジン音による騒音の対策をとりました。

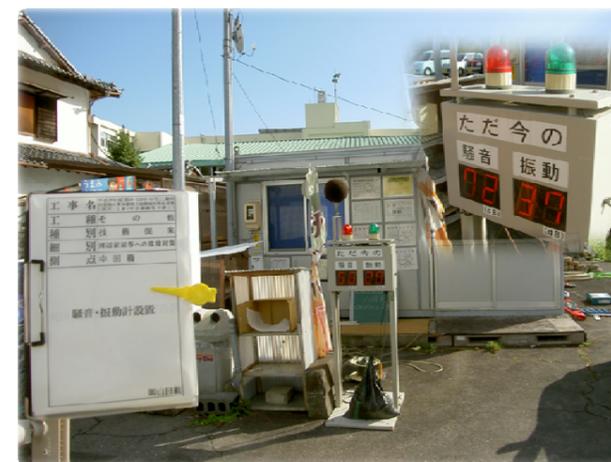
騒音振動計設置写真

6-1-3. 公衆に確認できる現場境に騒音・振動計を設置をしました。敷地境界における基準値、騒音85dB振動75dBの90%を超えた場合、パトランプ点灯により警告し作業を中止させ、対策の検討をするようにしました。対策完了後作業開始としました。

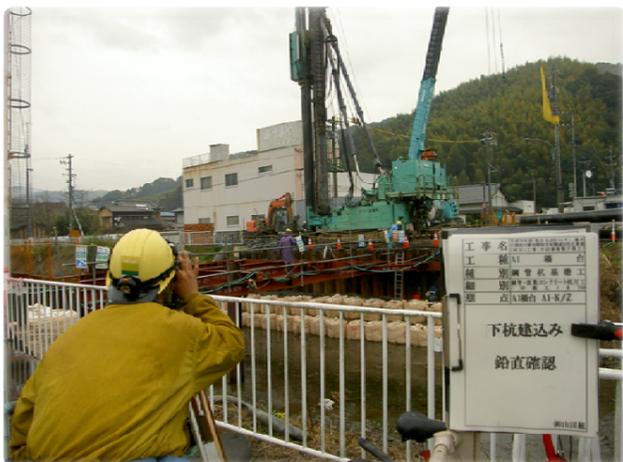
トランシットによる鉛直確認①

6-2-3. 杭打込み時転石・層の変化により、杭の位置傾きが変位する場合があります。2方向からトランシットで鉛直・位置を確認しながら打込むことにより、杭芯のズレを防止することができました。

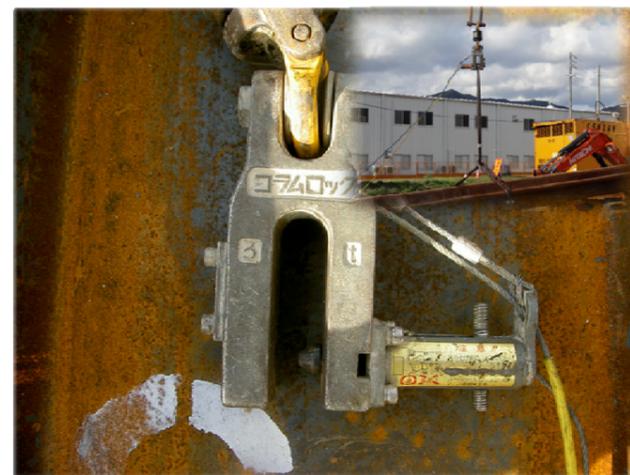
吊金具コラムロック使用写真

6-3-1. 吊金具コラムロックを使用し高所位置でも引っ張るだけで外れ矢板施工時玉掛けの安全性を向上させました。

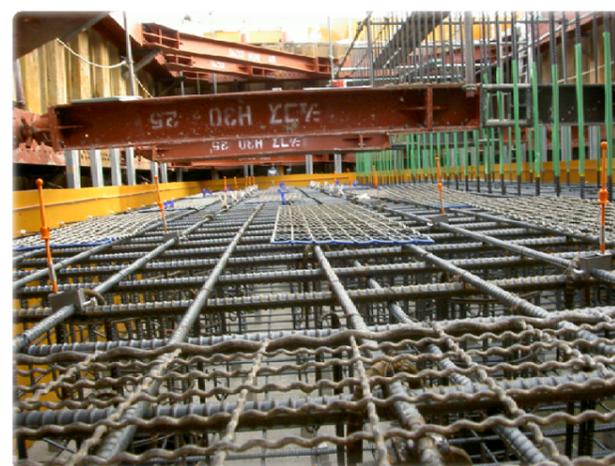
楽天棒Aタイプ設置写真

6-3-2. コンクリート仕上げ天端目印『楽天棒AタイプD13-D22』を使用し、引っ張れば簡単に外れ、コンクリート仕上げ面を平坦に出来るよう目印を行いました。

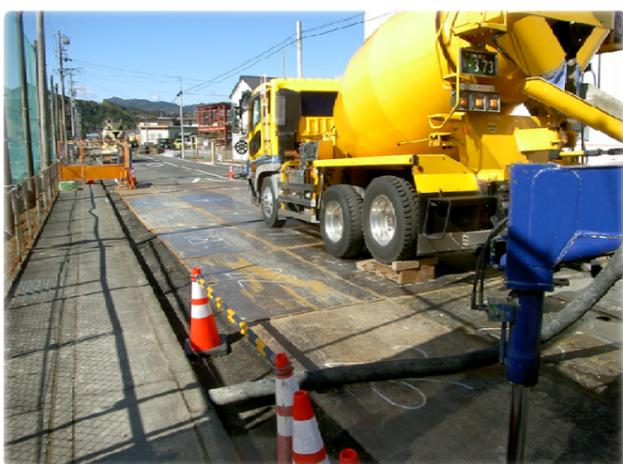
輸止付架台使用写真①

6-3-3. エアメータ法単位水量試験結果よりスランプ値が高いと単位水量が多いことが判明し、コンクリート品質向上のためスランプ規格値 ± 2.5 cmのところプラントと相談し社内規格値 -2.5 cm \sim +1.5 cmと決定し少し固めのコンクリートをお願いした。流動性を向上させるためアジテータ車輦嵩上げ輸止付架台を使用しました。

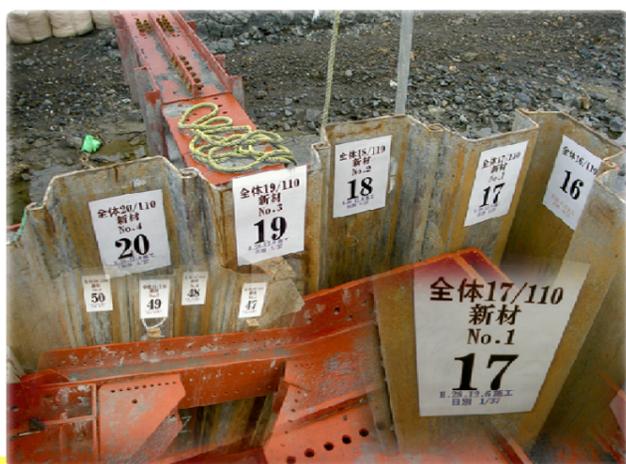
鋼矢板Ⅲ型新材明示写真

6-3-4. 鋼矢板Ⅲ型新材は護岸矢板で使い撤去せず圧入するため、間違って引き抜かないよう明示を行いました。

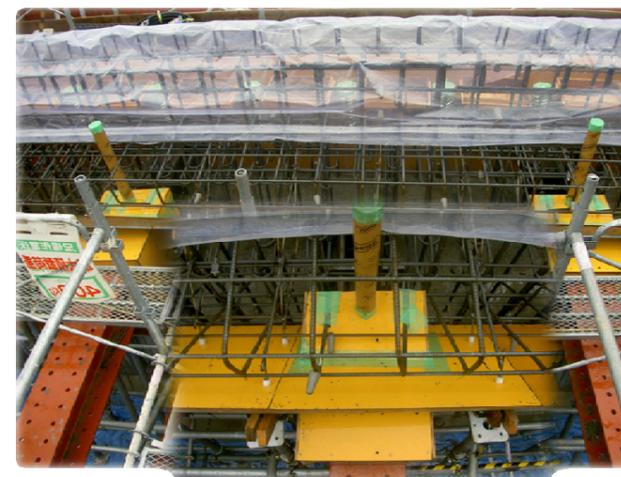
スルーサ箱抜き箇所打設孔設置写真

6-3-5. 1段目のスルーサ箱抜き箇所が、踏掛け受部のハンチ箇所において脱型後の無収縮モルタルの充填を確実にするため、打設孔を設けました。

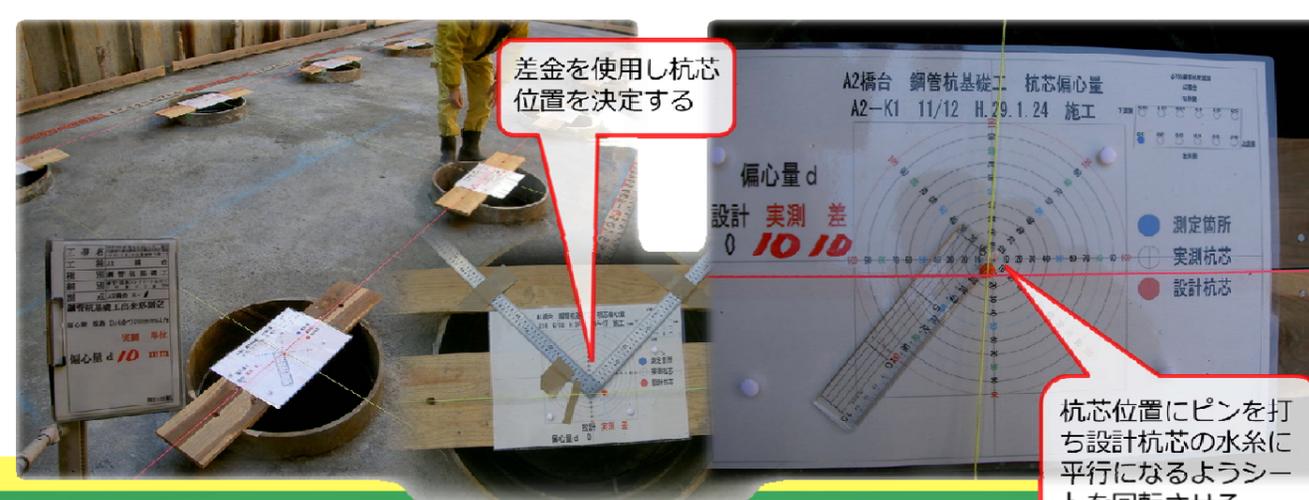
鋼管杭偏心量測定写真①

6-3-6. 鋼管杭偏心量測定用シートを作成し、設計杭芯に水系を張り規格値と50%、80%が判りやすいよう工夫しました。

差金を使用し杭芯位置を決定する

杭芯位置にピンを打ち設計杭芯の水糸に平行になるようシートを回転させる

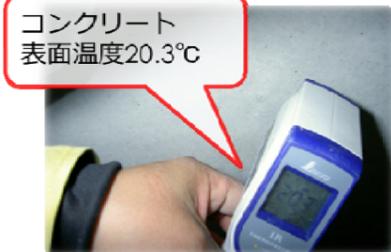
A1橋台底板側面表面温度測定写真

6-3-7. コンクリート養生マットにNETIS『KT-980368-VE Qマット』を使用し保温養生を行い
コンクリート品質を向上させました。

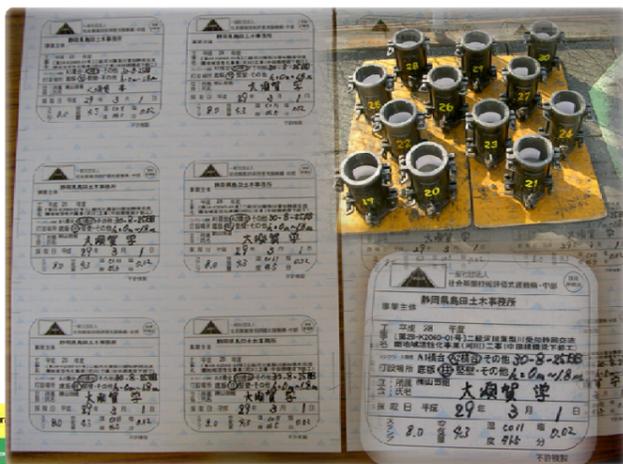
コンクリート供試体確認版使用写真

6-3-8. コンクリート供試体作成の際NETIS『CB-130013-VEコンクリート供試体確認版』を使用
し記入手間の削減、誤記入防止と記載内容を明確化できました。

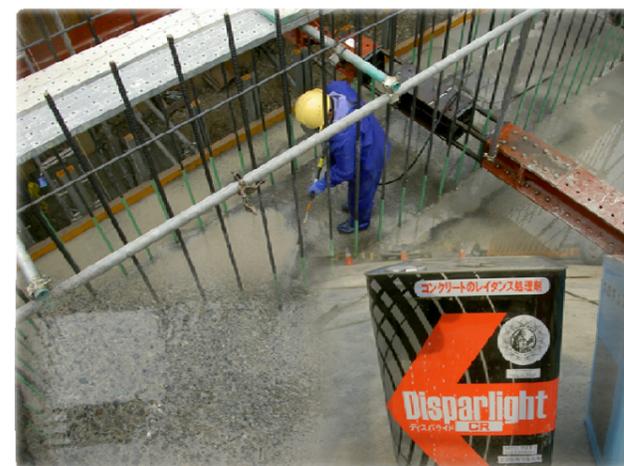
ディスパライト使用によるレイタンス処理写真

6-3-9. コンクリート打継目処理の遅延剤にNETIS『KK-990050-VE ディスパライト レイタンス
処理剤』を使用し、翌日高圧洗浄水にてレイタンス処理を行いました但し仕上げ表面を傷つ
けたり処理に手間取ってしまい、次回からはコンクリート打継目処理剤NETIS『KT-
010204-VE ジョイントエースJA-40』に変更しレイタンス処理を不要にし、打継部の耐久
性を向上させました。

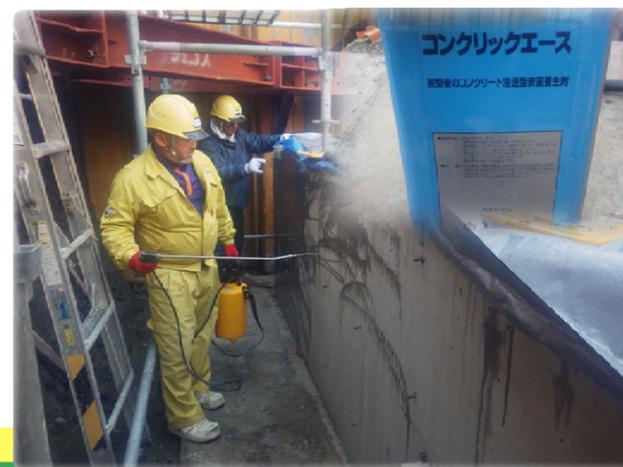
浸透型コンクリート表面養生剤塗布写真①

6-3-10. コンクリート養生剤にNETIS『KT-110023-VE 浸透型コンクリート表面養生剤 コン
クリックエース』を使用し水分蒸発抑制と、乾燥収縮を低減させました。

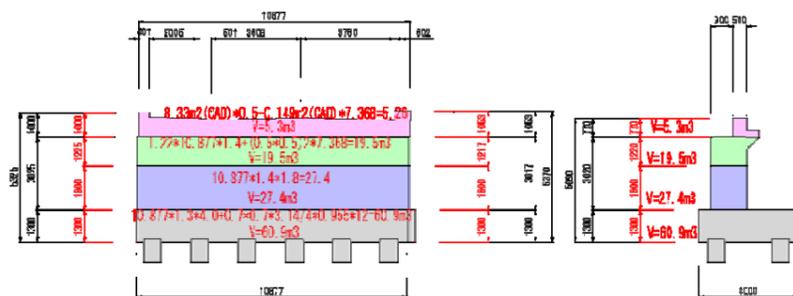
A2橋台打設計画図

6-3-12. コンクリート配合を24-8-25BBから30-8-25BBにランクアップし、工期短縮と竣工時まで橋台部における全ての部位において設計基準強度が確保されるようにしました

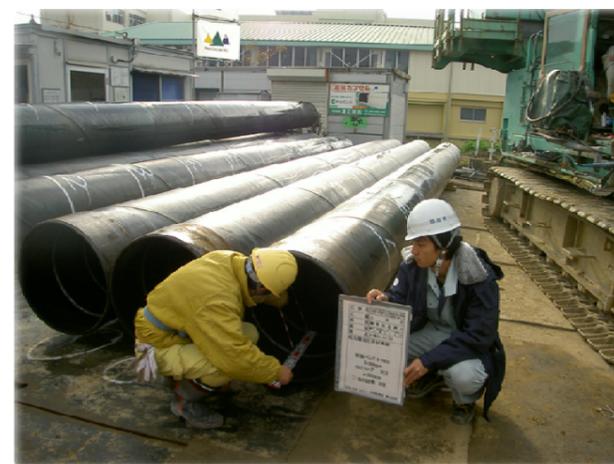
杭先端支圧用材確認写真①

6-3-13. 鋼管杭支圧リングを現場溶接から工場溶接にし、現場での溶接手間を省略しました。

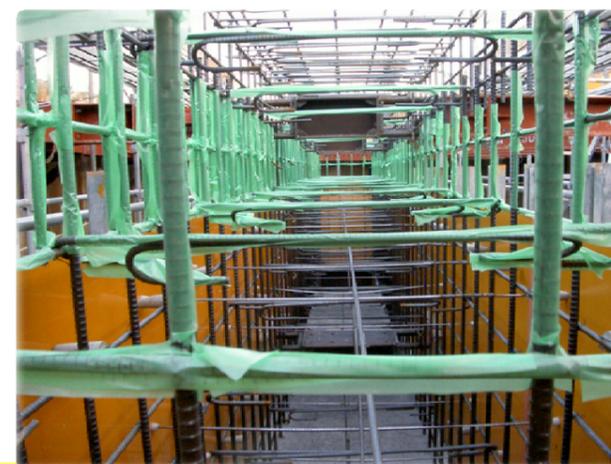
壁壁部鉄筋養生写真

6-3-14. コンクリート打設時鉄筋にコンクリート付着防止のため鉄筋に養生を行いました。

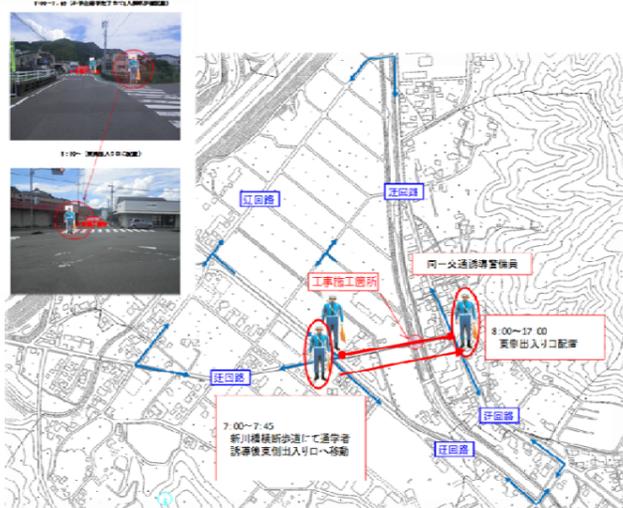
交通誘導警備員配置計画図

6-3-15. 中田橋通行止めに伴い迂回路の車輛が増え近隣小学校の要望により7:00から7:45頃まで小学生の新川橋の横断の誘導を行いました。

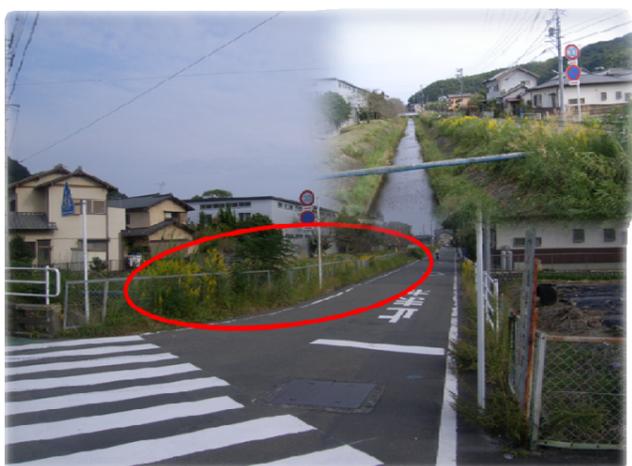
6-3-16. 中田橋通行止め後迂回の車輛が増える為、通行止め前に花倉川沿道の草刈を行い、車輛のすれ違い際幅寄せしやすいようにしました。

迂回路沿道整備 草刈前写真

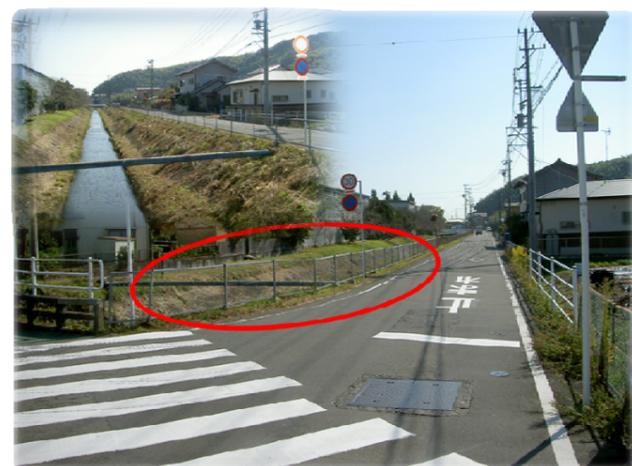
迂回路沿道整備 草刈後写真

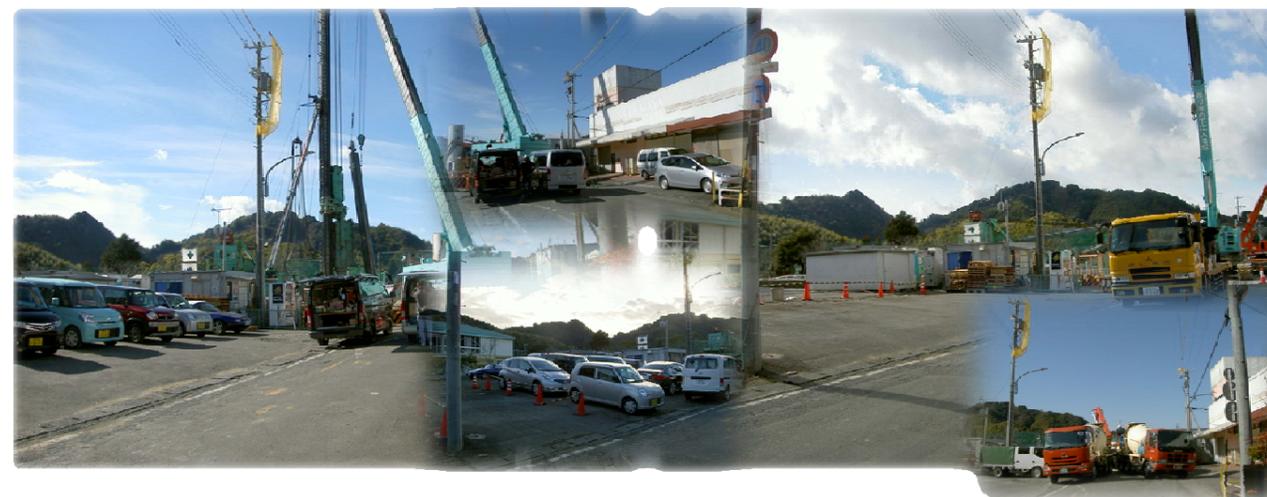
6-3-17. 隣接工場と連絡を密におこない、工場休みの際大型機械の搬入出を行い、A1橋台底版打設時、工場駐車場を開放してもらいました。

平日時工場職員駐車状況写真

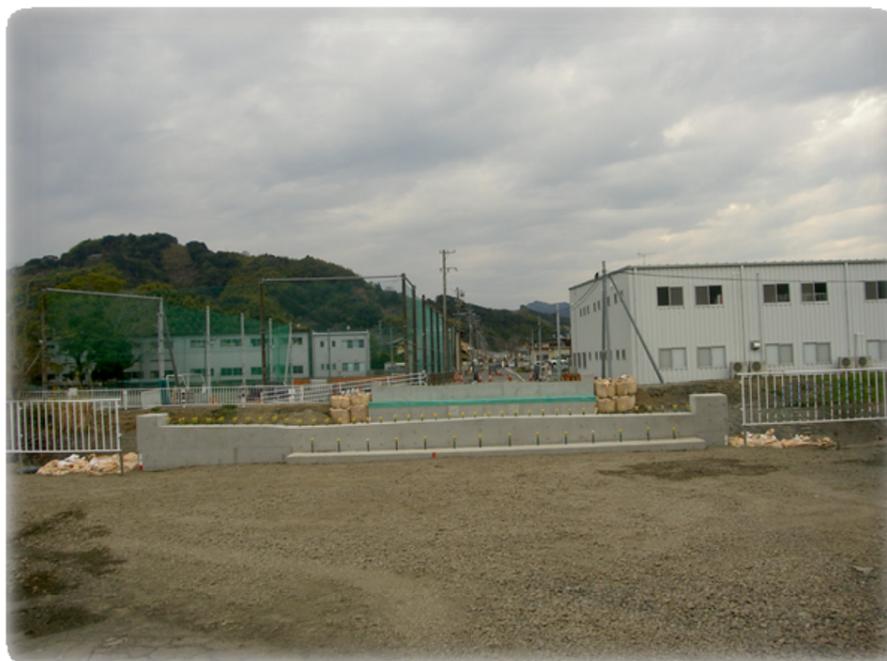
A1橋台完成写真

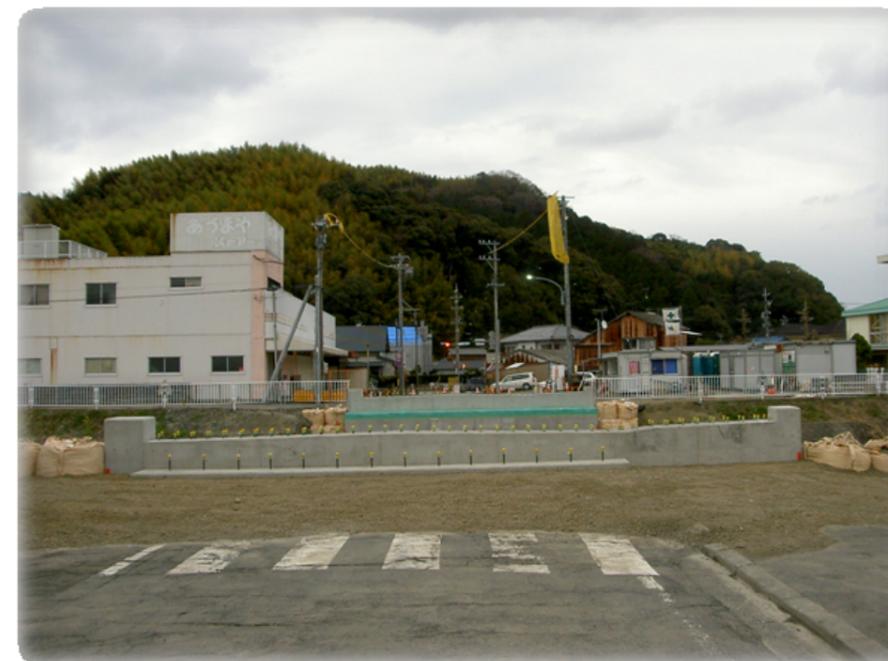
A2橋台完成写真

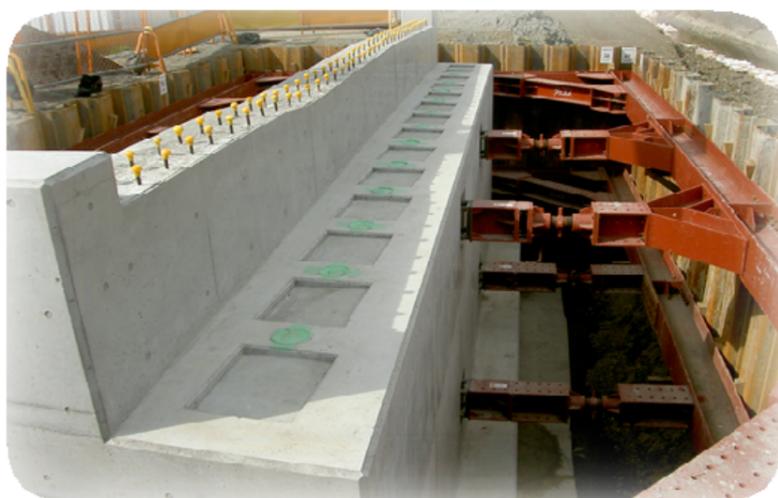
A2橋台完了写真

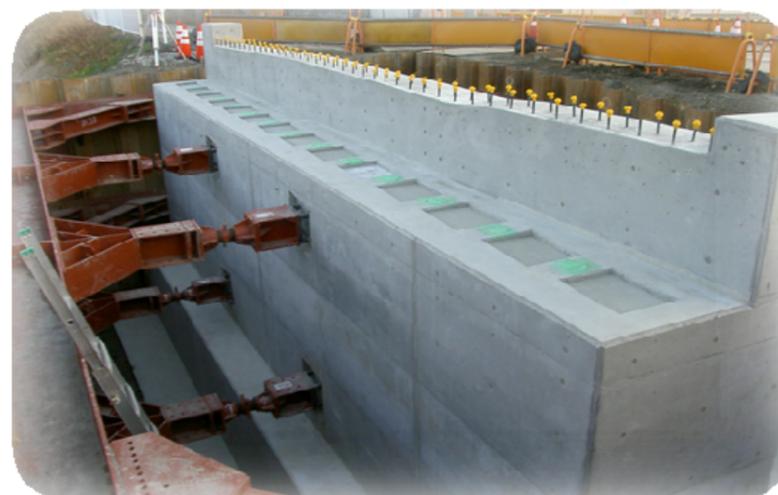
A1橋台完了写真

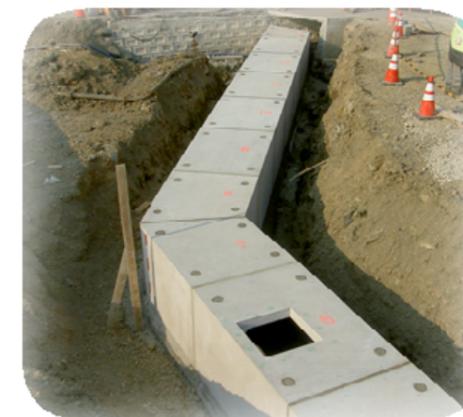
1号函渠工据付完了写真
