平成26～29年度 新斎場建設工事(建築工事)

株式会社 橋本組
HASHIMOTO

工事名	平成26～29年度 新斎場建設工事(建築工事)
工事場所	静岡県焼津市浜当目地内
発注者	志太広域事務組合 管理者
建物用途	斎場(火葬棟・葬祭棟)
工期	平成26年 10月 7日 ～ 令和元年 8月23日
構造	鉄筋コンクリート造・鉄骨造2階建て
建築面積	2,239.44㎡
延床面積	4,763.33㎡
設計・監理	株式会社 山下設計
施工者	橋本・近藤特定建設工事共同企業体

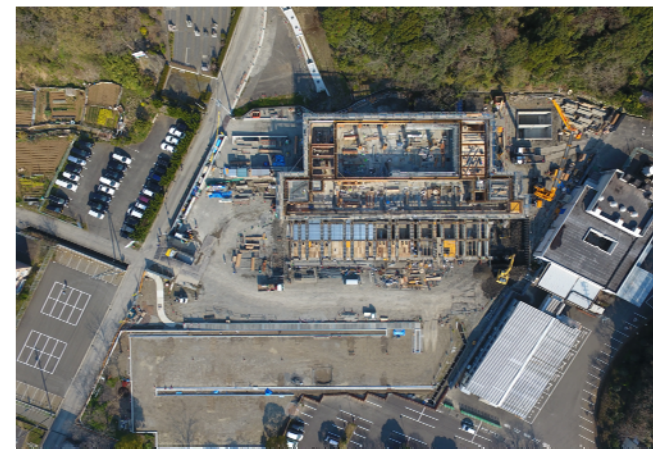
事業全体を考慮した総合仮設計画図

一つの事業を完遂する為には建築工事だけでなく、各別途工事が発生することは多々あることです。各工事業者がそれぞれ自分たちのやりたいように工事をしていただけでは良いものではないと思います。本工事では、建築工事以外に9業者の工事業者が入り込んでいました。進捗状況を細分化及び可視化した総合施工計画図により事業全体としての進捗計画を捉えることにより施主の予定把握及び工事の取り合い確認や整合確認を同時に行うことができました。また、工事必要エリアを明確化することにより、利用者の駐車場台数確保の目安や動線の明示を早期に行うことができています。事業関係者の打合せを行う上での起点資料となり、工事進捗の明確化に寄与できました。

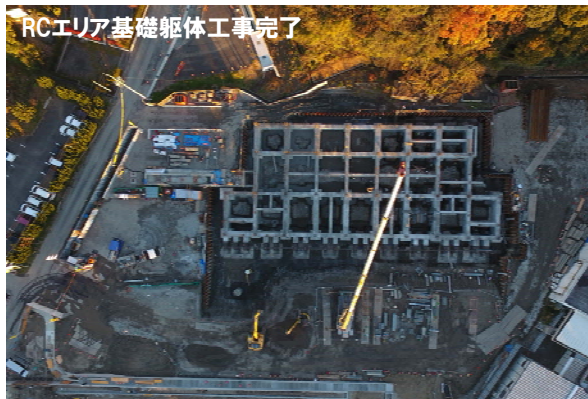
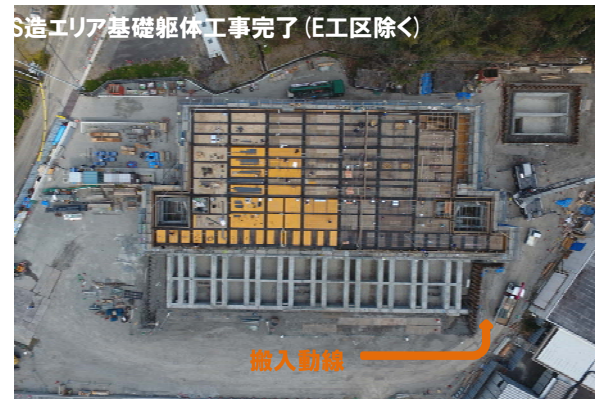
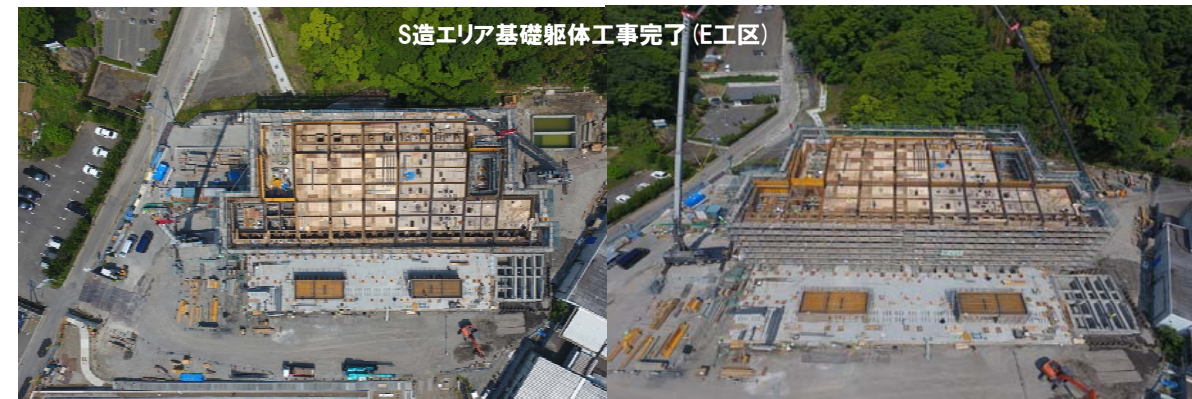
RC造エリアの基礎を先行施工。S造側の地山は残したままなので近くまでレッカーをよせることが可能。レッカー費の削減にも繋がる。

RC造エリア上部躯体工事着手後、S造エリアの基礎工事を開始。(C,D工区) E工区の未施工部分は通路として使用。

施工数量が多い1階躯体工事完了後の着手を最低条件とし、S造エリアの鉄骨建て方時期の逆算によりS造E工区基礎工事着手時期を決定。またRC工区躯体工事の工程を主軸とし、S造基礎工事は鉄筋型枠工事の隙間に当てはめる工程をとすることで、施工班を追加することなく工事を進捗した。

鉄骨造に比べ鉄筋コンクリート造は施工必要日数が多く必要です。工程は躯体工事の完了時期に大きく左右されてしまうため、躯体工事を早期完了する為S造部分に先駆けRC造の基礎を先行着手した。それにより躯体範囲が縮小する為RC造の躯体着手及び完了を早めた。

鉄骨造エリアの基礎を全範囲施工すると作業エリアが分断され山側のエリアの搬入制限により発生し施工効率が低減する。①の鉄筋コンクリート造エリアの施工工程に影響を及ぼす可能性があるため、鉄骨造エリアの一部をあと施工とし、山側エリアへの動線を確保し鉄筋コンクリート造を多方向よりの施工を可能とした。

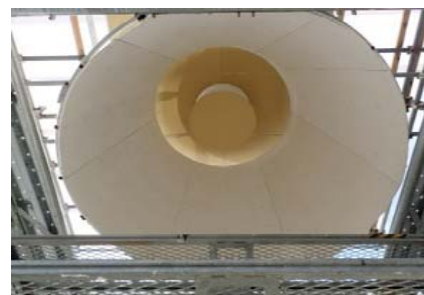
天井ボード組立 (モックアップ)

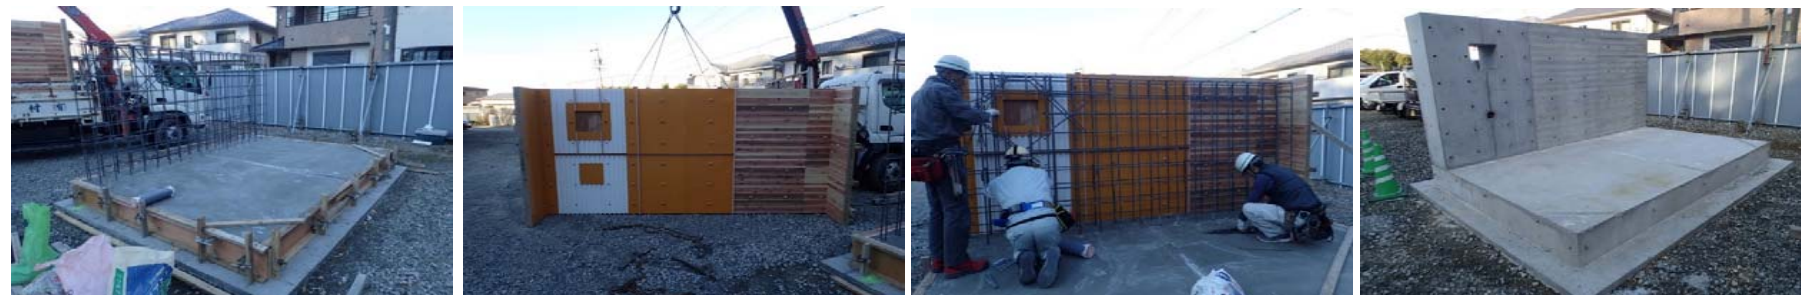
①ベース躯体・鉄筋組立完

②型枠組立

③型枠建込

④コンクリート打設完了

外壁・内壁において打ち放し仕上げが各所で存在しています。セパ割り付け・各所の詳細納まり・仕上げ状況の確認を行う為コンクリート躯体のモックアップを作成しました。コンクリート壁仕上としては「杉板仕上げ」「リブ付き型枠」「パネルコート打ち放し仕上げ」について作成しています。また、最終仕上げとしてはフッ素樹脂塗装であり、下地コンクリートの色味とあわせて塗装配合をモックアップにて確認を行いました。

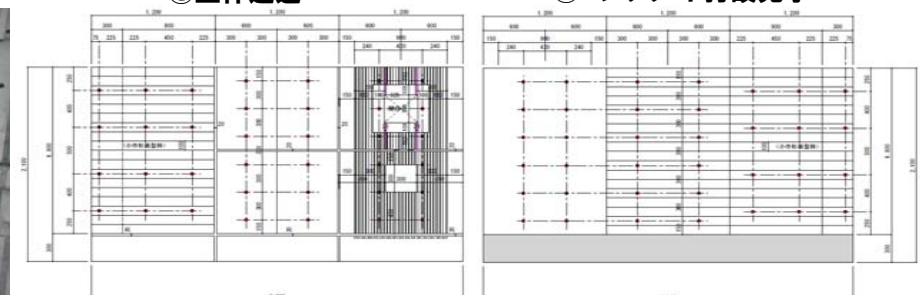
モックアップ図 (立面図)

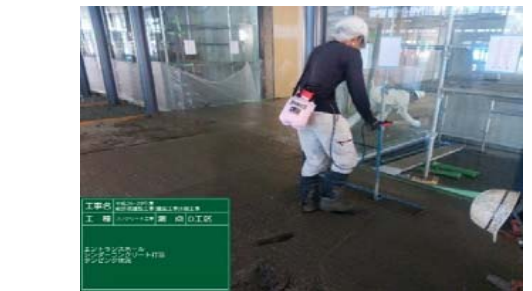
「打設時のタンピング実施」

コンクリートの密実性確保によりひび割れ防止対策。また、コンクリート打設後の沈下及び不均一な骨材分布となることを防止。

- ・打設時の**タンピング**により、表面強度や鉄筋付着力を向上・空気水分を排除し硬化後の沈下を防止及び不均一な骨材分布を防止
- ・コンクリートの**湿潤養生**により乾燥収縮クラックを抑制。
養生材: 「ポリシート」使用 ※6. 養生計画参照

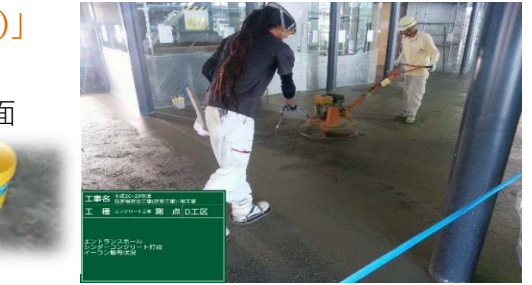
「イーコン散布(初期ひび割れ防止)」

初期乾燥収縮クラック防止の為、コテ仕上げ時に生コンクリート表面乾燥抑制剤散布。

- ・打設後、金鋺仕上げ時に表面乾燥抑制剤を散布の上仕上げを行う
表面乾燥抑制剤: 「生コンクリート表面乾燥抑制剤 E-コン」
- ・減水材や膨張材等の添加剤。
減水材: 「AE減水剤 チューポールEX60」使用
膨張材: 「低添加型コンクリート用膨張材 デンカパワーCSA タイプS」
- ・施工前に骨材の選定をする

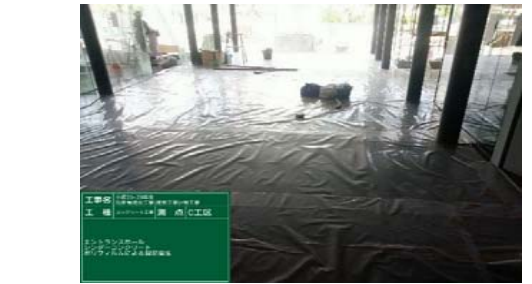
「湿潤養生」

ポリフィルムにてコンクリートを全面敷設し湿潤養生を実施。(打設後1週間以上)

施工計画により、クラック発生抑制ができました。その中でも最重要だと考えたのが、コンクリート湿潤養生と下地コンクリートとの緩衝層を設けることです。床コンクリート面は内部であり、その他仕上げ材の関係上散水養生に注意が必要でした。そこで、防湿シートを使用することでコンクリート含んでいる水分の蒸発を防止すること、水分を防湿シート内で捕捉することで自発的に水分の不足を補うような処置を施しました。確実な水分補給と省力化を実現出来ています。また、仕上げコンクリートのクラック防止を実施しても下地コンクリートの収縮により、クラックが誘発される可能性があるの追従性を有している材料を使用することで動きに対する緩衝層を設けることが大きな効力を発揮したと思います。

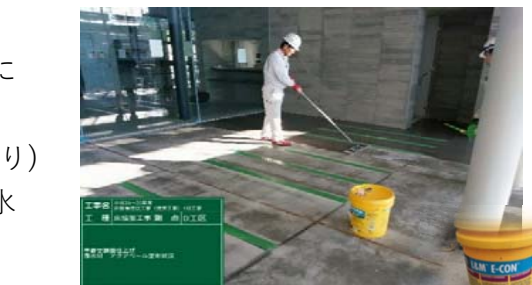
「仮防水(アクアペル塗布)」

外部は仕上げコンクリートの養生期間中に白華が発生する可能性がある。(シールハードの施工上の注意点より)白華防止の為、施工後に浸透型吸水防止剤を塗布。

養生期間中のコンクリート面白華防止の為、表面に一時的な**仮防水処理**を施す。使用材料: 浸透型吸水防止剤「アクアペル プラス」

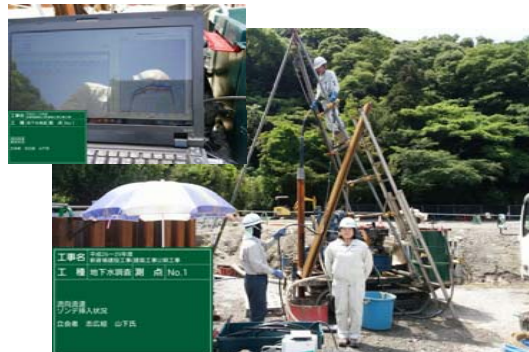
地下水調査

施工前に状況をより詳細に確認する為、追加ボーリングに加えて、地下水調査を実施しています。結果としては場所により地下水状況は相違している状況が見受けられました。

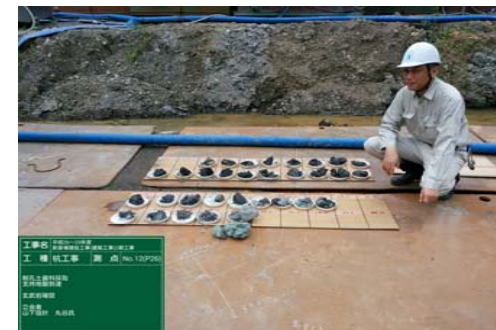
地質調査

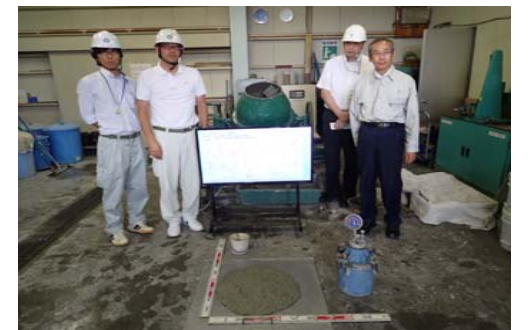
水中不分離性コンクリート試験練

水流の影響によるコンクリートの分離を防ぐ為、砂礫層上層より1m程度まで当該コンクリートで打設する。配合は試験練により決定する。

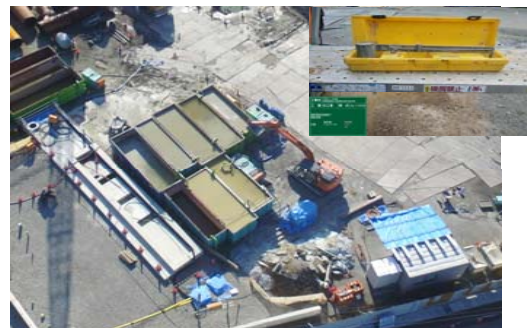
安定液作成状況

孔内に高比重の安定液を注入し、孔内の平衡水位を保つことによって岩盤内及び砂礫層の被圧水による影響(圧力)を抑える。

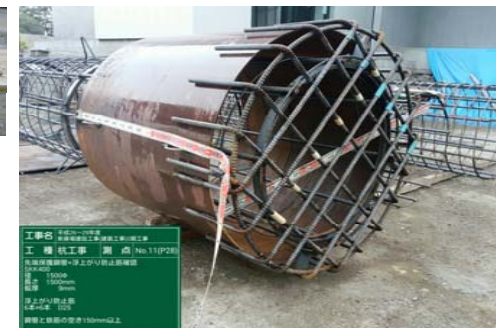
先端保護鋼管

保護鋼管(H=1.5m)によって、岩盤内の水流による影響を抑える。

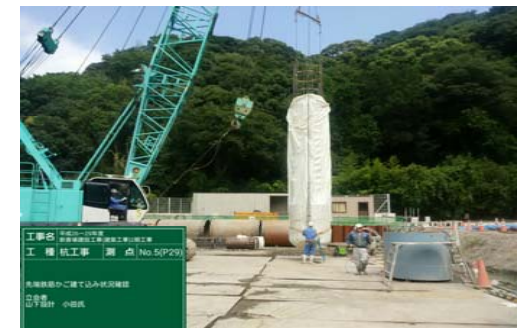
先端保護シート

砂礫層・岩盤内の被圧水や水流の影響によるコンクリートの分離を防ぐ為砂礫層上層より1m程度までを保護する。

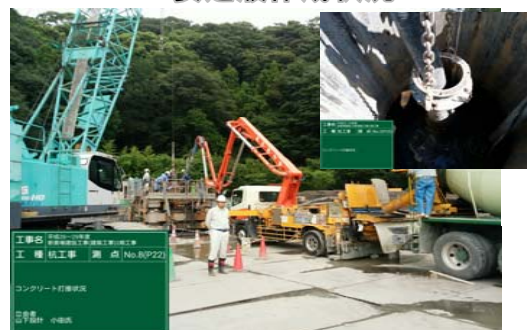
コンクリート打設状況

また、コンクリートの分離を考慮して打設はポンプ車を使用する。

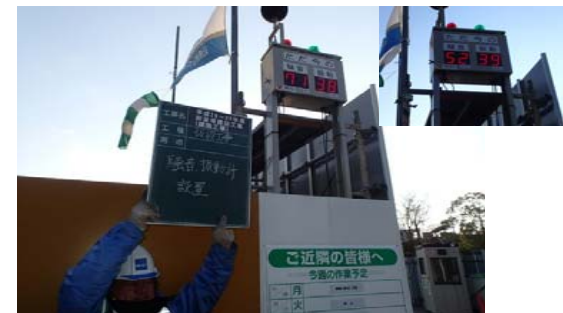
騒音振動計設置状況

近隣の方々については工事による騒音や振動が非常に気になることだと思います。近隣説明会にていつの時期にどの程度の振動が発生する可能性があるのかを説明を行いました。また、実際の騒音・振動の状況を外部より視認できるように騒音・振動計の設置を行いました。また、地下水水位が高い為基礎掘削中にはノッチタンクにて集水した地下水を放流していましたが、周辺への水質汚濁が発生しないようにPH測定を実施しました。

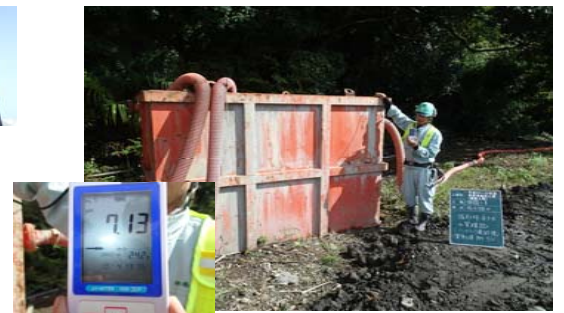
ノッチタンク内PH測定

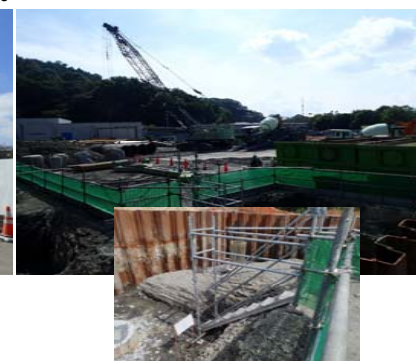
流動的な掘削工事中における安全対策(手摺の設置)

工事車両の事故は場内、場外問わず発生する可能性があります。工事車両出入口に高さ制限の御旗を設置することで、高さ違反やアウトリガーの下げ忘れ等による事故発生防止に努めました。掘削工事中は杭頭処理と並行して作業を進めていきました。掘削箇所は流動的に変化していきますが変化に合わせて手摺の設置や区画を行い、転落事故・接触事故防止に努めました。現場内の照度が確保されていない場合は、いくら安全設備を整えても事故の原因となります。現場内全体の照度が確保されるように仮設照明の設置を行いました。作業所内部には無災害を達成するための啓発標識及び安全意識向上を図りました。

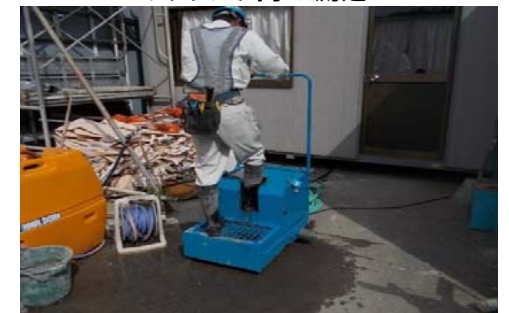
足洗機使用状況
