レクサスCPO三島社屋新築工事

工事概要

工事名称 レクサスCPO三島社屋新築工事

建築延床面積 413.9㎡ 木造1階建

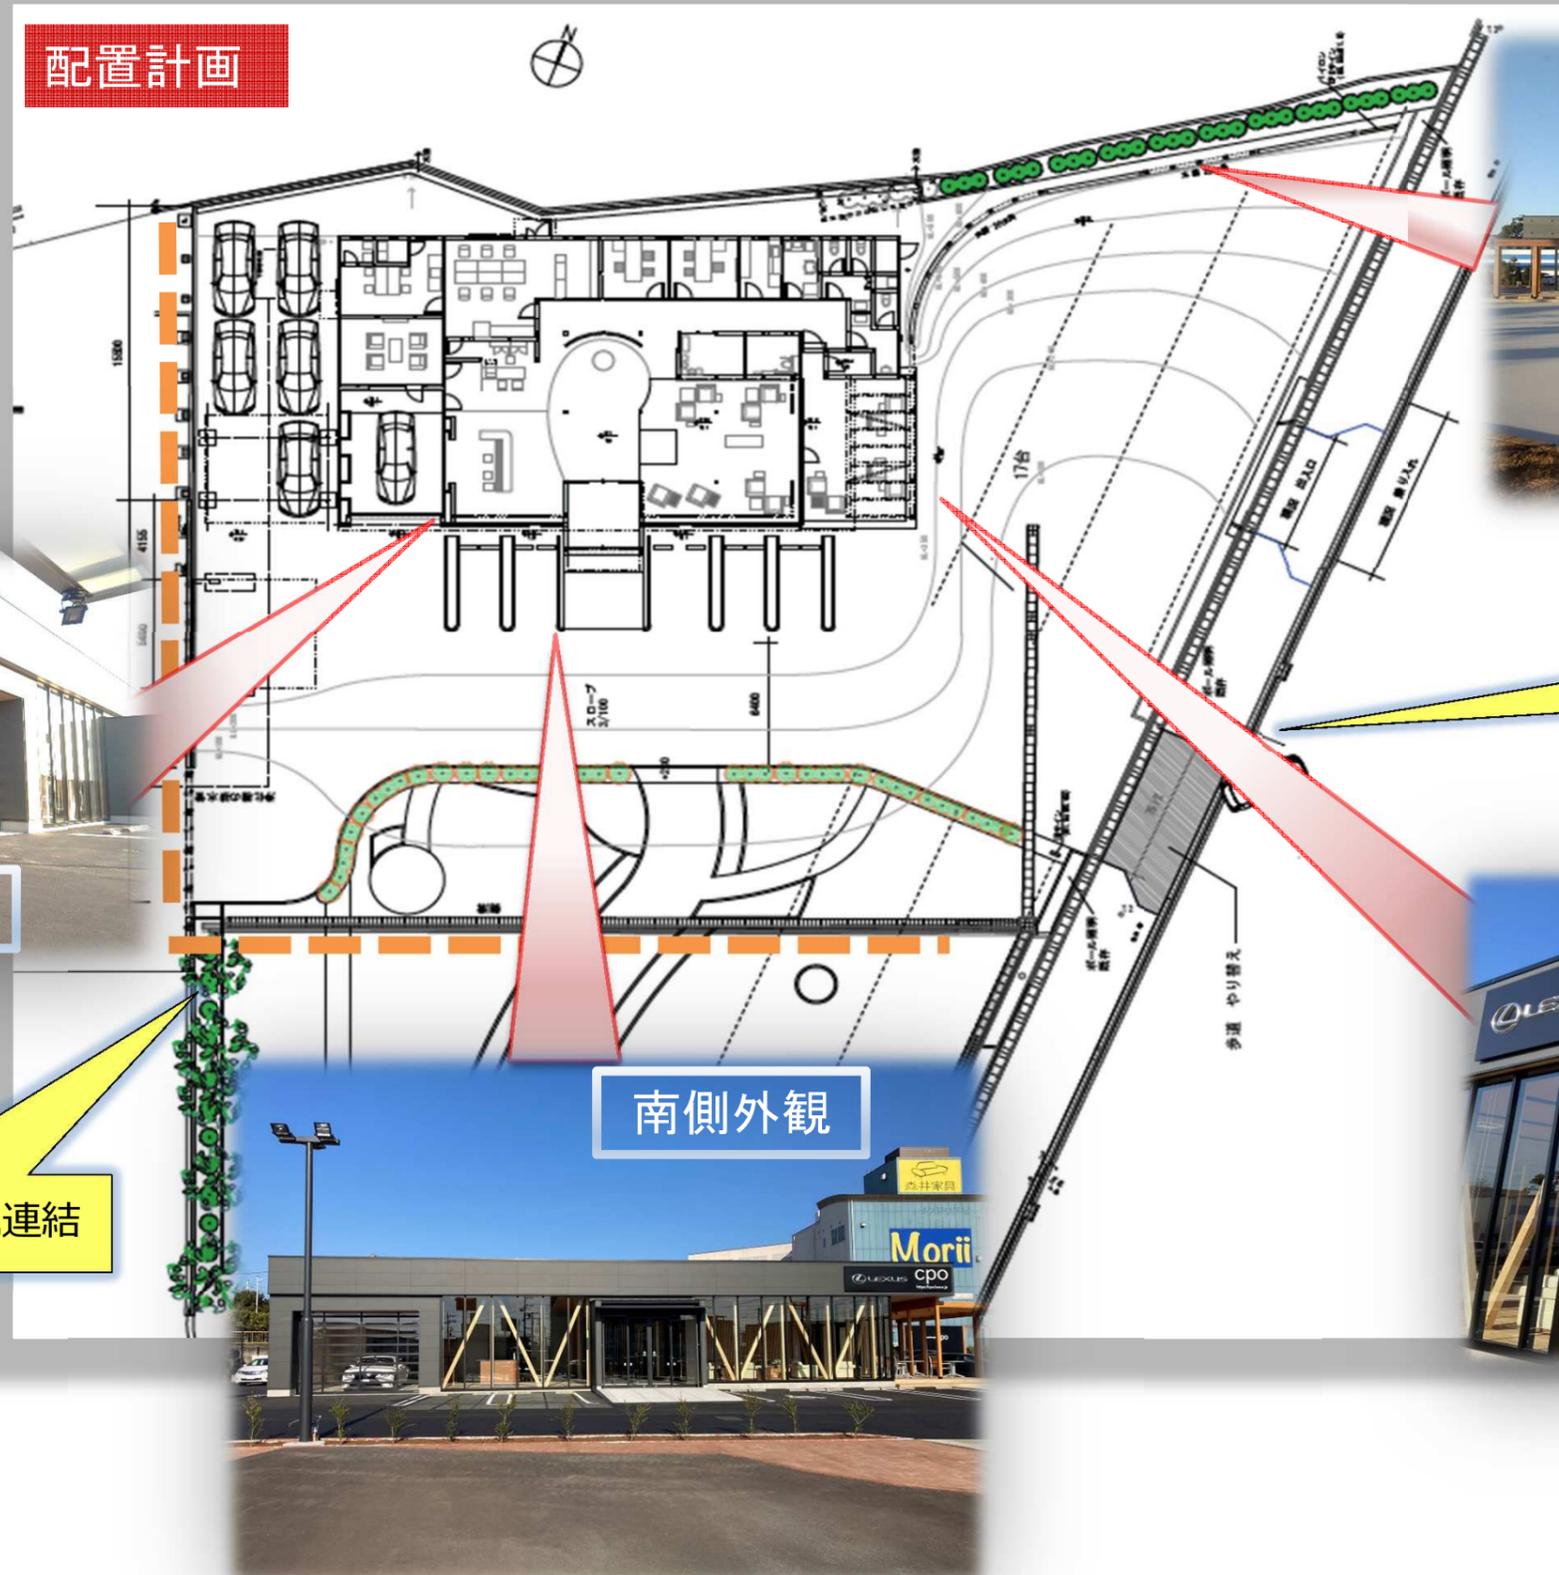
配置計画

ロードサイドの立地で敷地を囲い込むように意匠壁を設置し、建物をアイコンとして目立たせている。また周囲は既存関連店舗と接続している

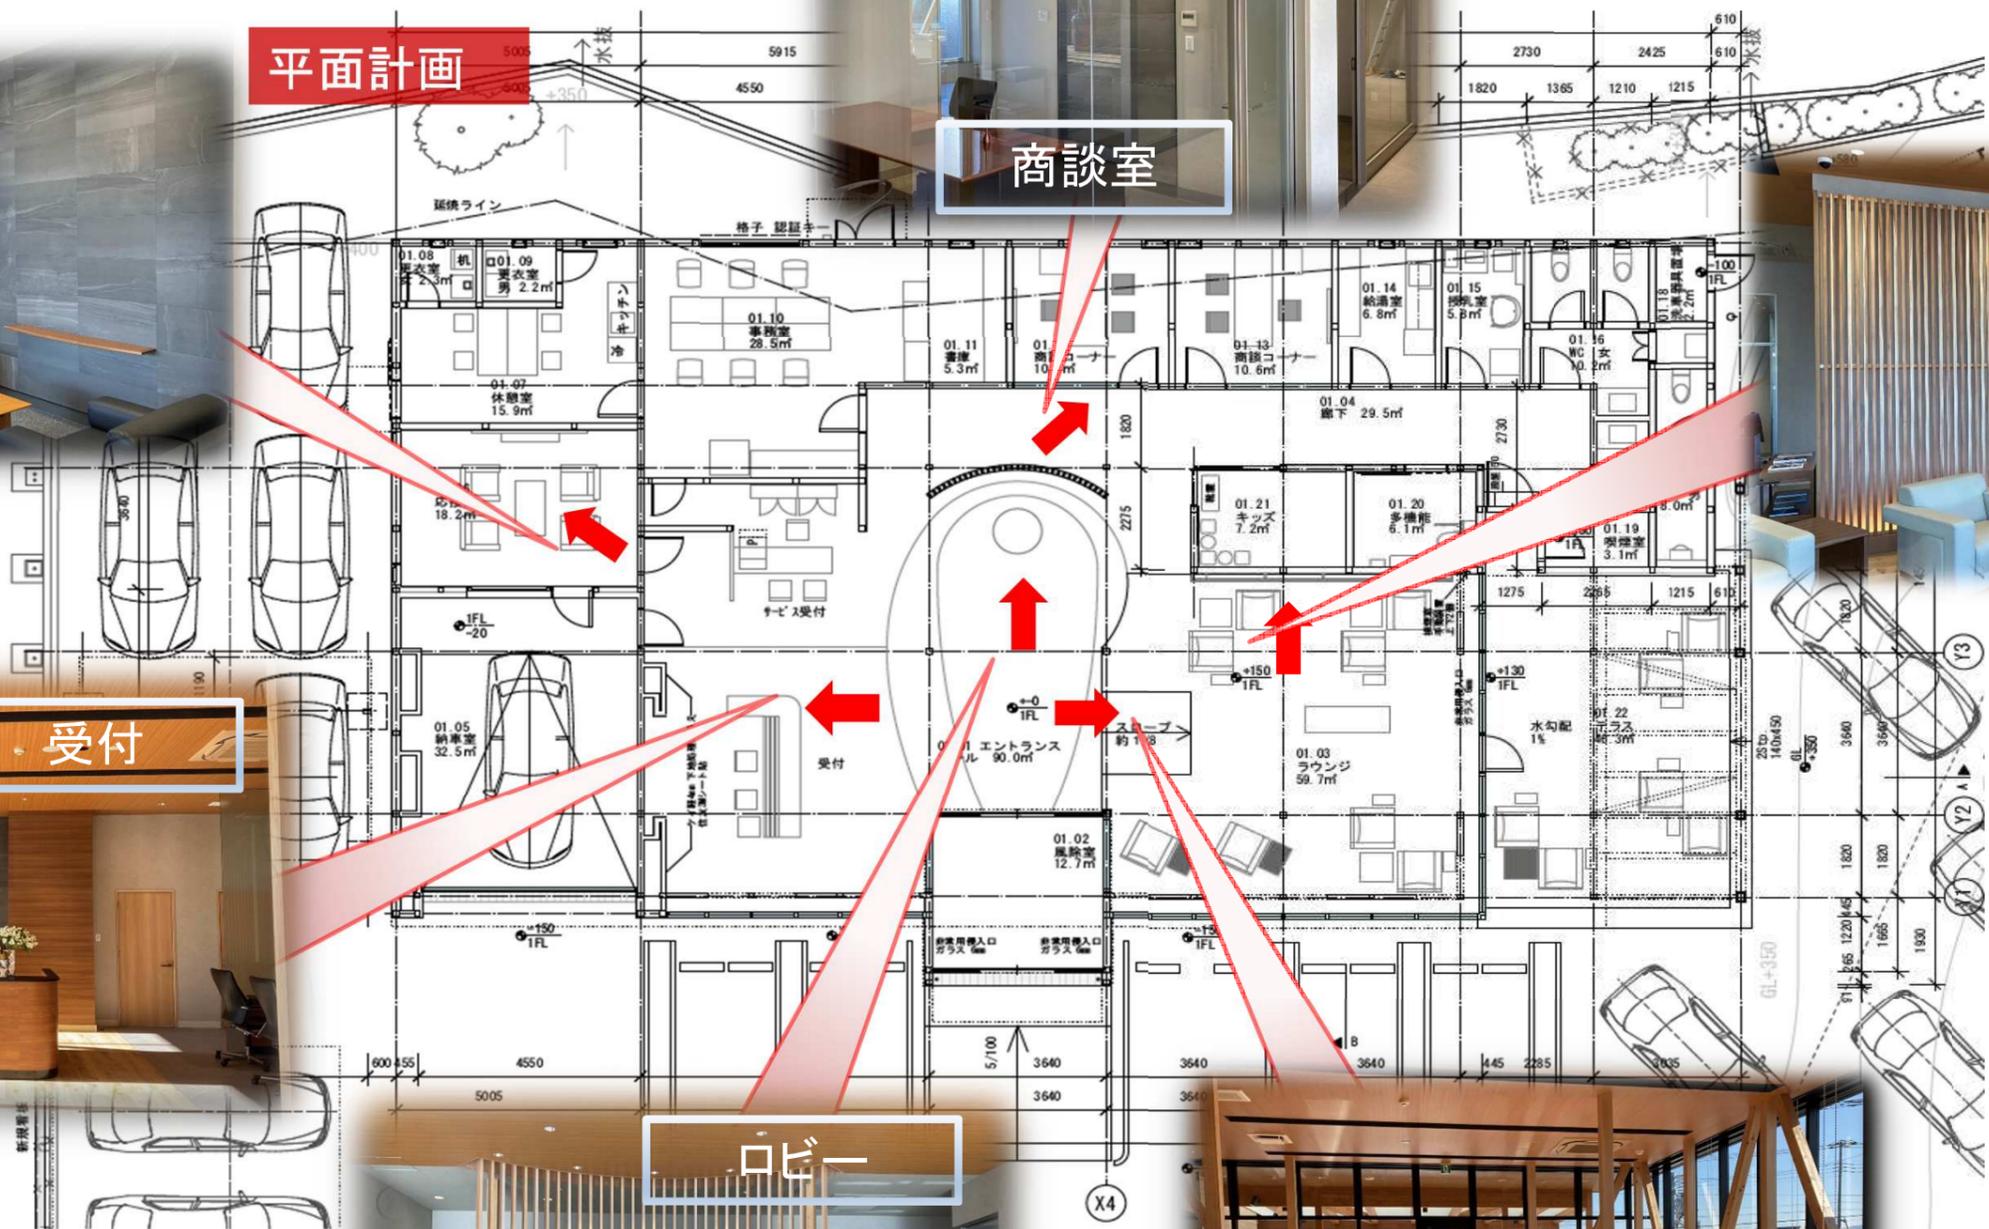
平面計画

レクサス ブランドイメージを建物として具現化させ、高級感が
あり木造の温かみを活かしたインテリア計画となった

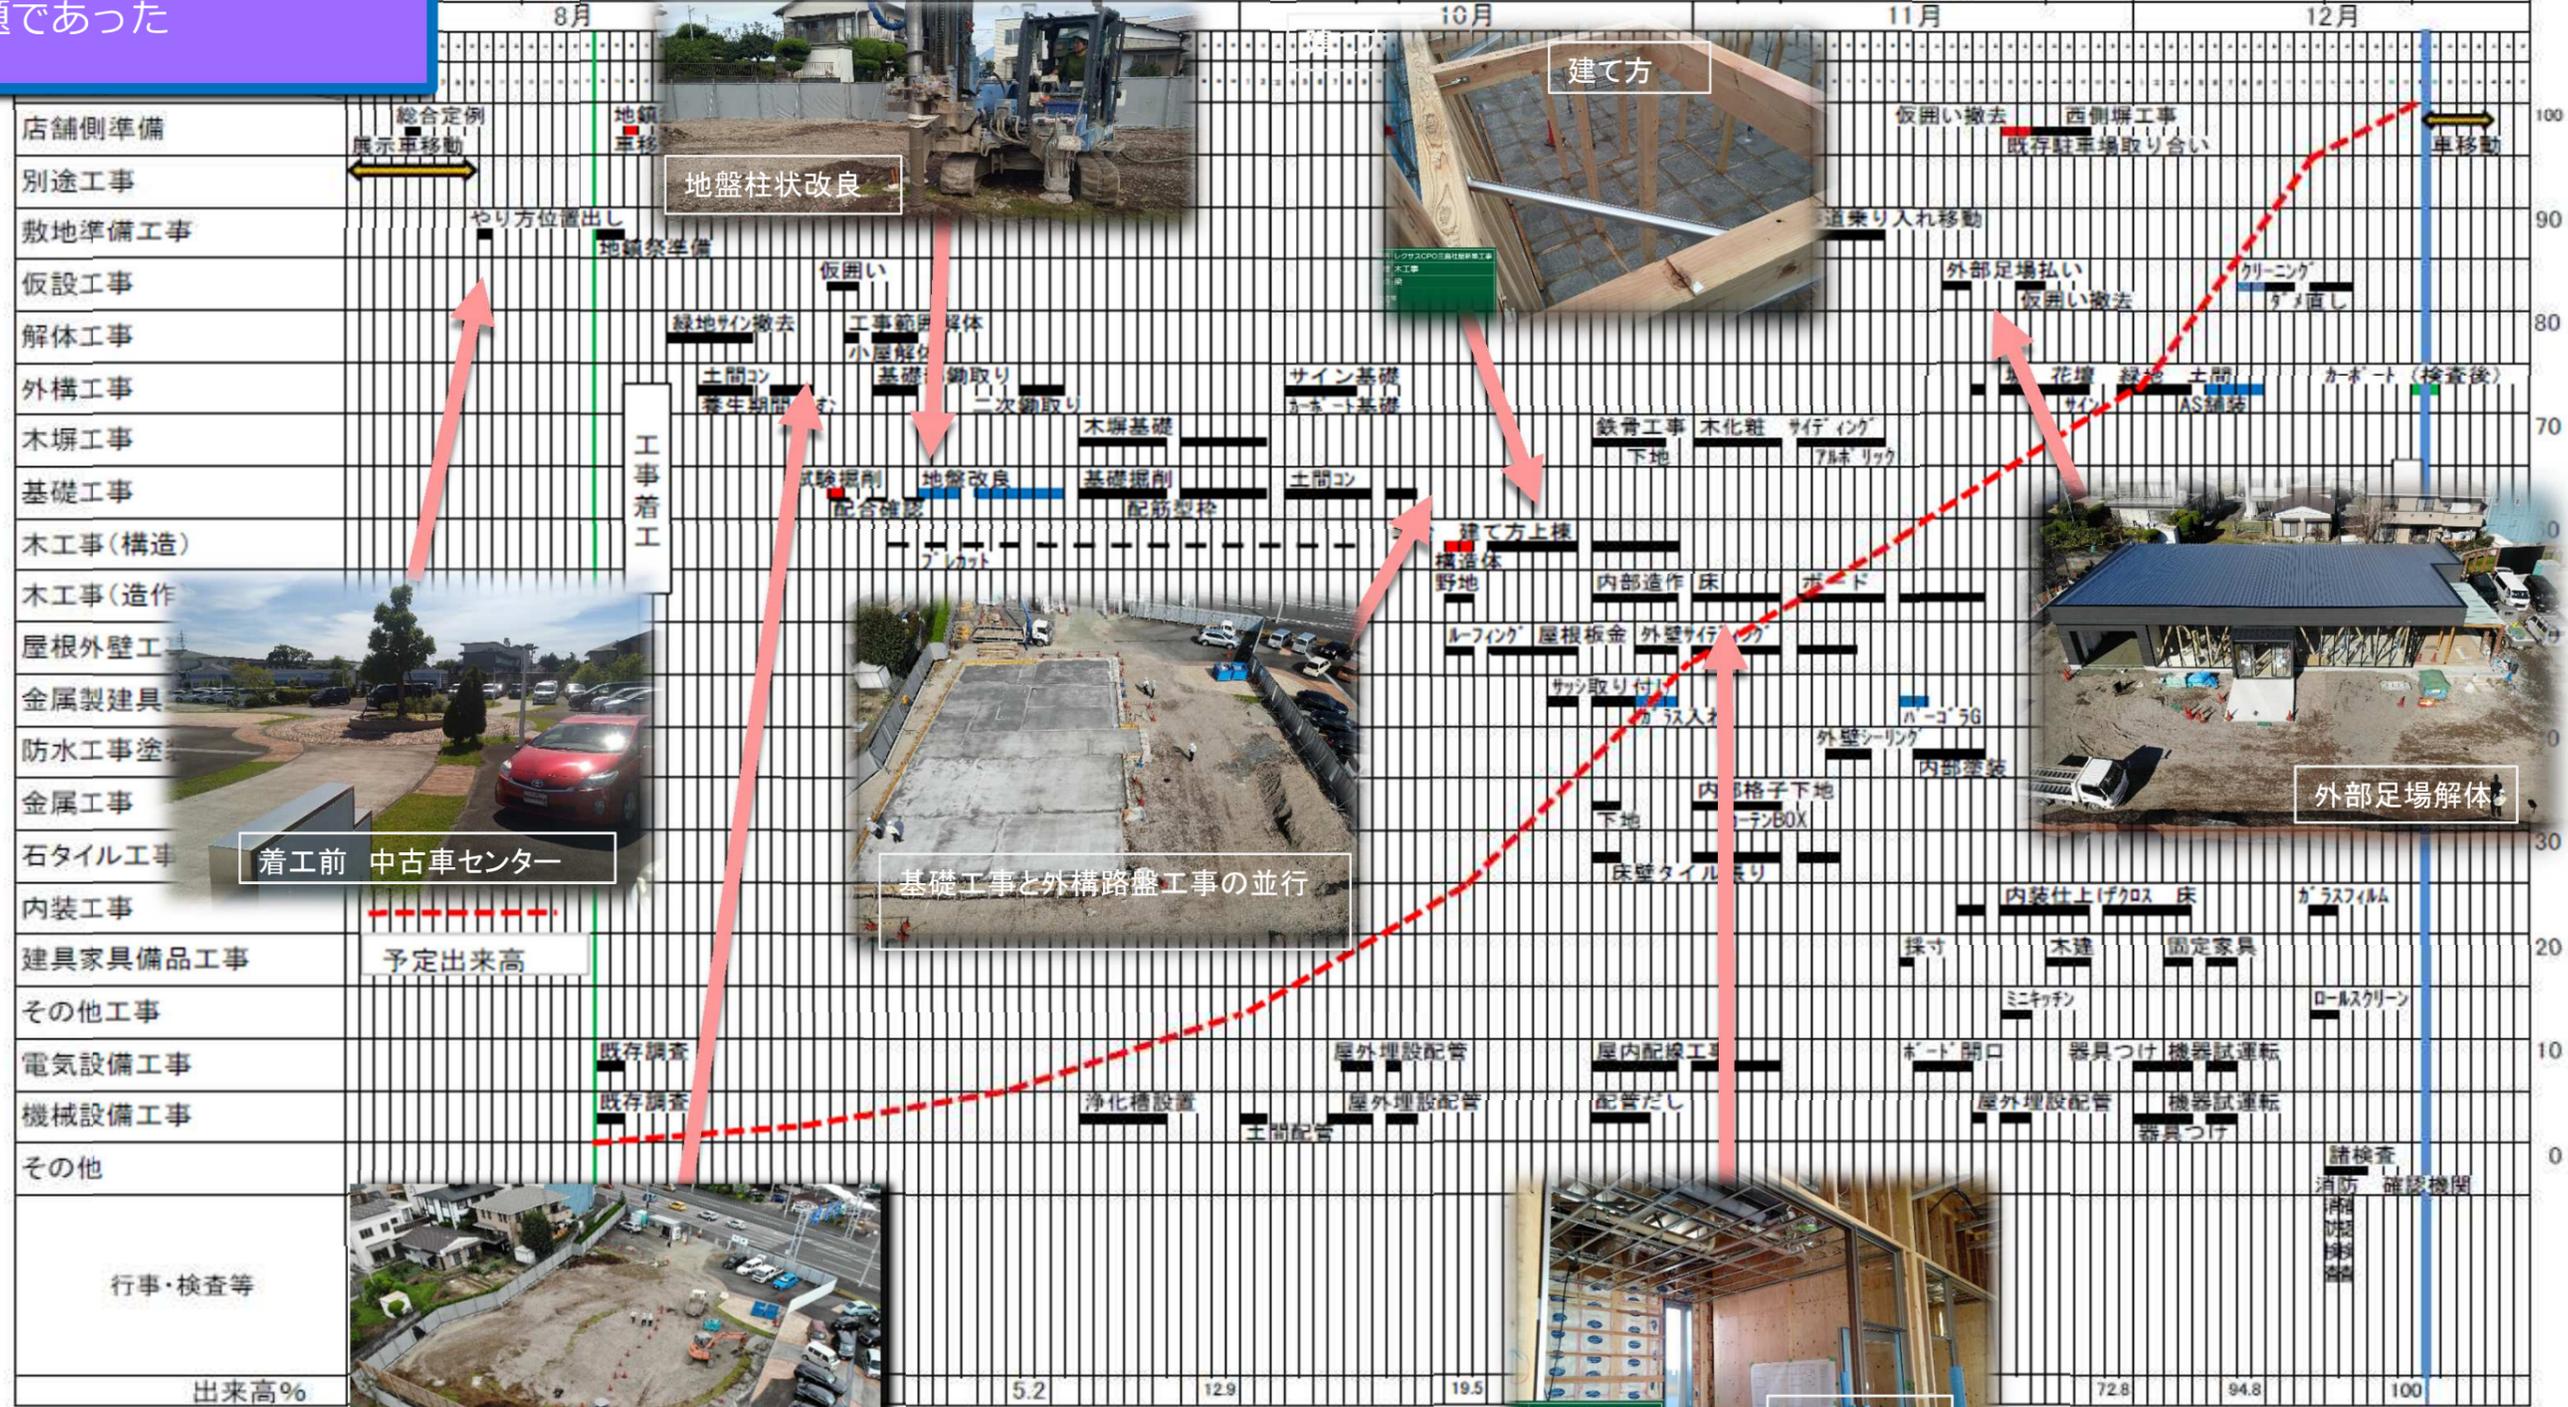
総合工程表

125日間の短工期で更にウッドショックによる木材の調達最大の課題であった

最大の課題は当時ウッドショックの真っ只中であり木材の確保に目処が立たず、工程が確約できなかったこと、更に全体工期が既存解体を含めて125日間と短工期で、綿密な工程管理が要求されました。

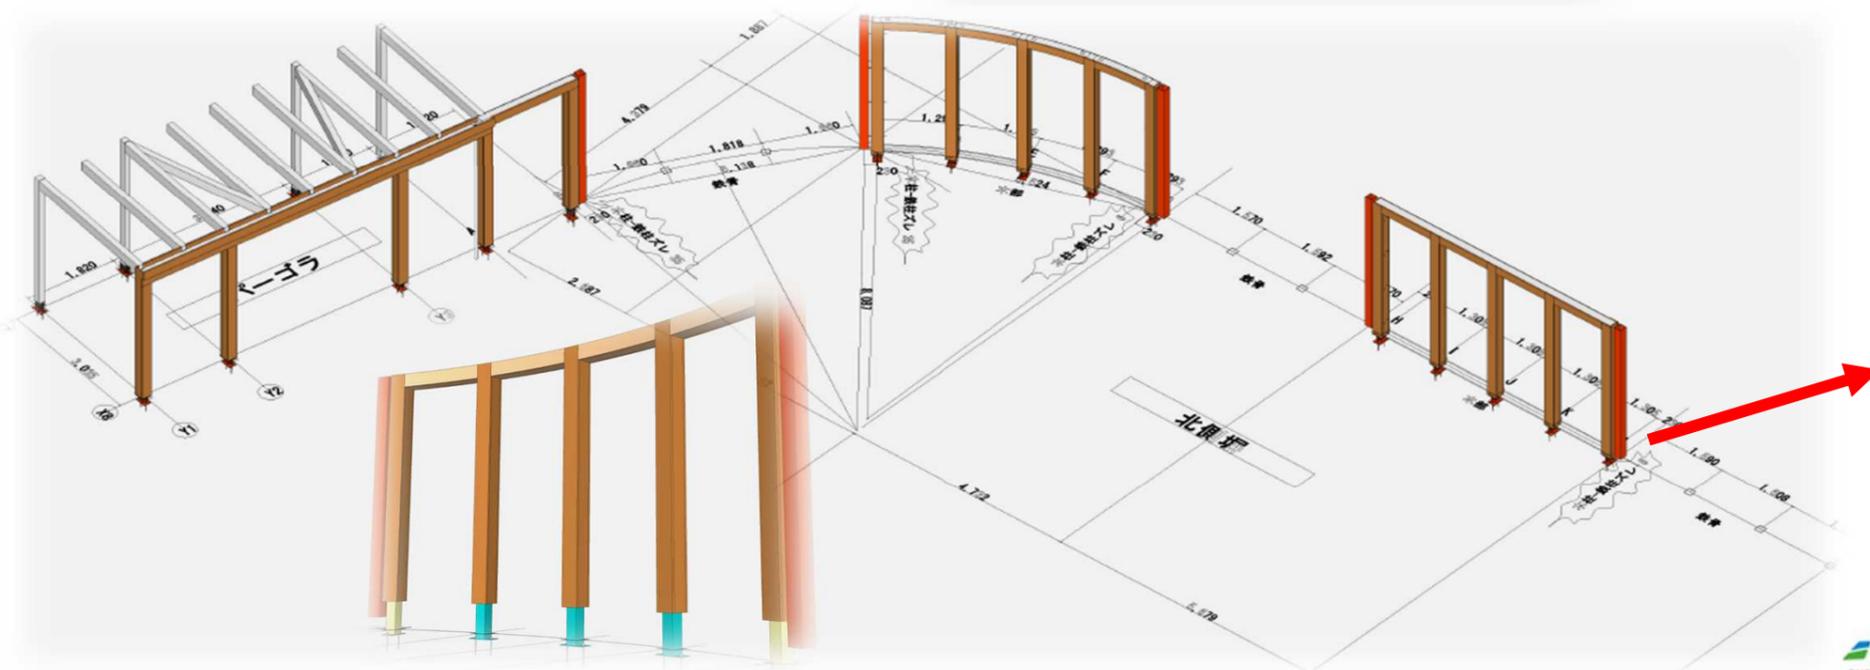
③囲障壁からパーゴラテラスが鉄骨との混構造であったため、木構造との取り合い及びR部分の3D図検討をした

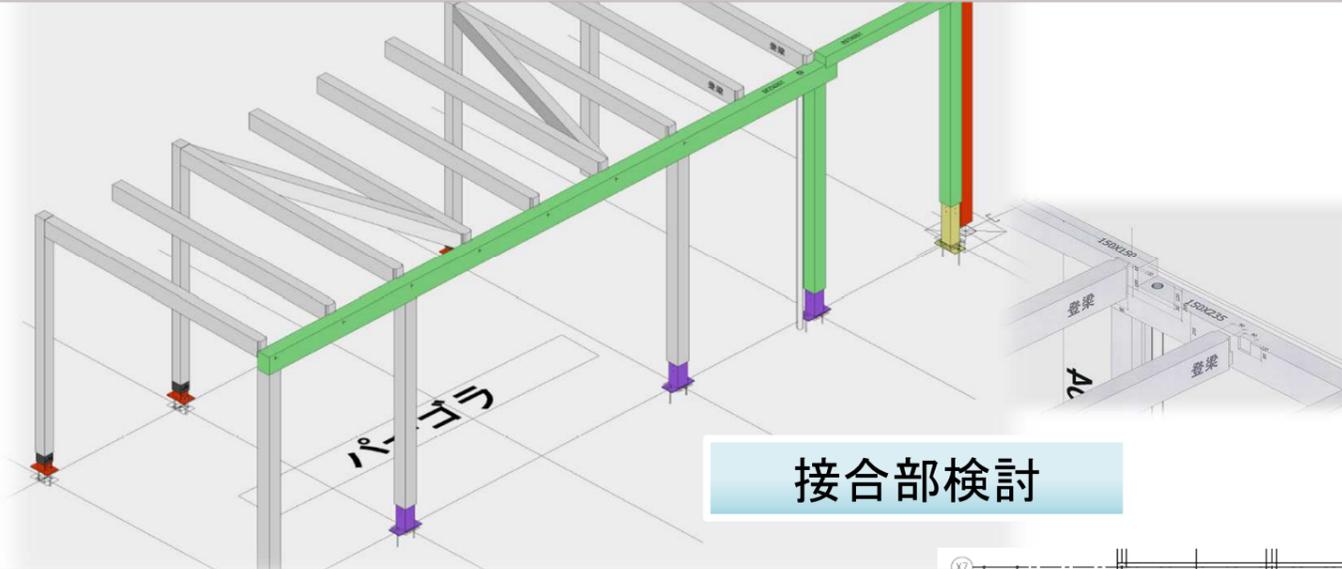
接合部検討

①化粧で見える構造材の複雑な架構に対し スケッチアップによる立体的な納まりの事前検討をした。計画通り納まった

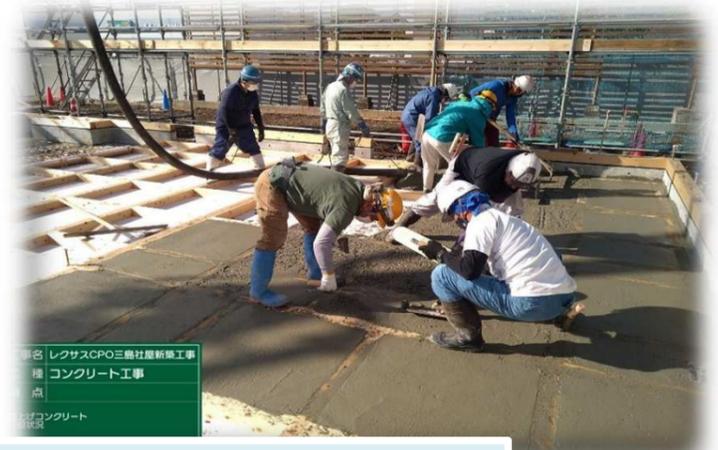
床の歩行感 質の検討

②1階床ネダレス大引間にコンクリートを充填打設して、その上に合板を張り、店舗として土足での歩行感の質を高める工夫をした。(空洞感の低減)

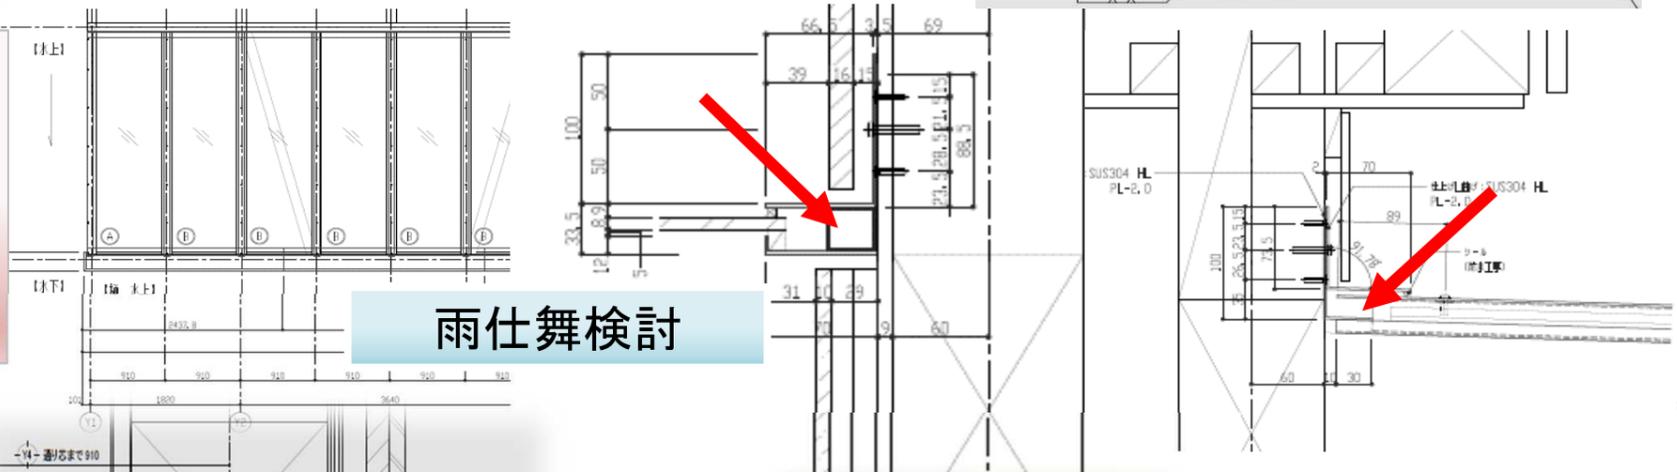
雨仕舞検討

③パーゴラテラス ガラス製屋根の雨仕舞ディテールの検討
雨水の侵入にげルートを確保しシーリング材が劣化しても雨水が必ず樋に流れる仕組みを予め曲げ物で製作し、仕込んだ上で仕上げをした。結果は良好です。

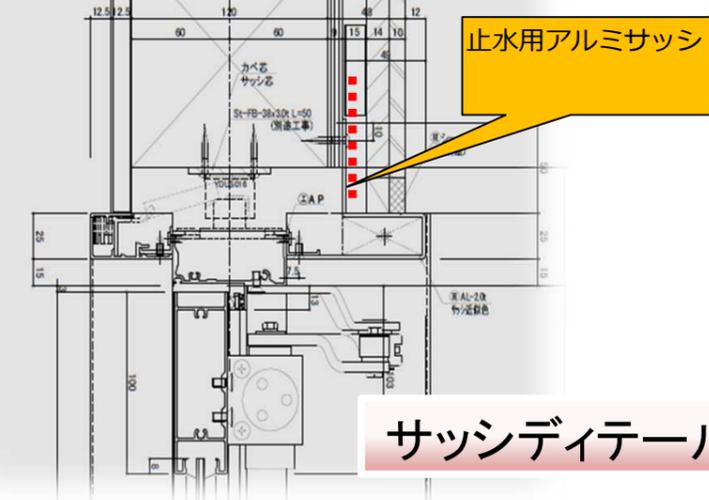
サッシディテール検討

④木造に於けるビル用サッシの雨仕舞
一般的に溶接で固定するビル用サッシをサイディングとどのように止水を考慮して納めるかが 当初よりの課題であった。右図のようにサッシ外部側額縁見切りに止水用フィンを加工し透湿防水シートと密着させる納めとした。

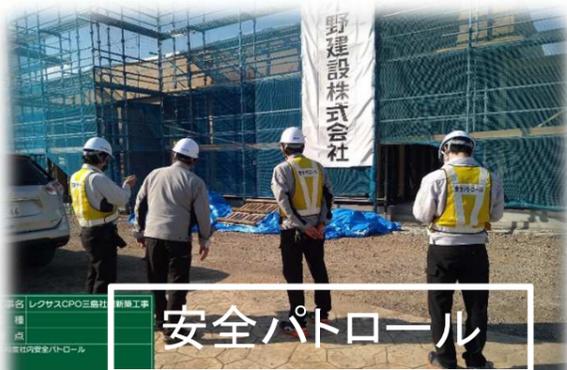
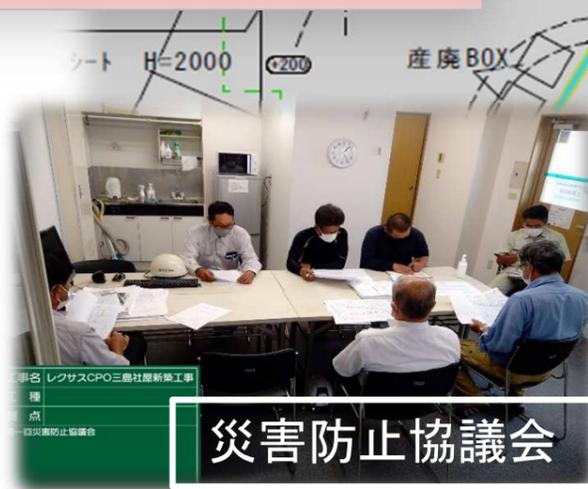
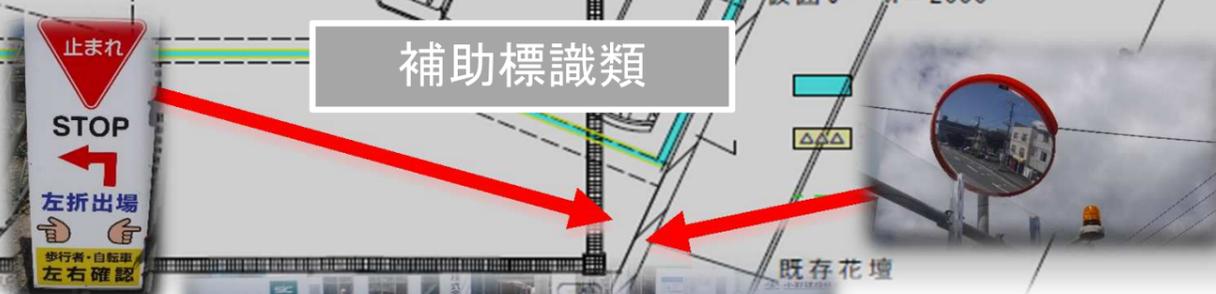
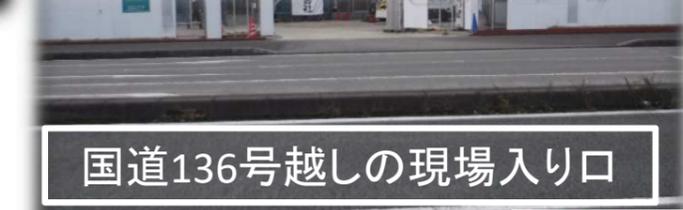
安全管理

- ① 第三者交通事故の防止対策 仮囲いゲートにはカーブミラーの設置と接近注意喚起用回転灯の設置をし、左折入場左折退場を徹底させた。
- ② 安全対策について特別なことは特に行ってないが、当たり前のことを当たり前に行うことを基本とし、**全工期無災害を達成できた。**

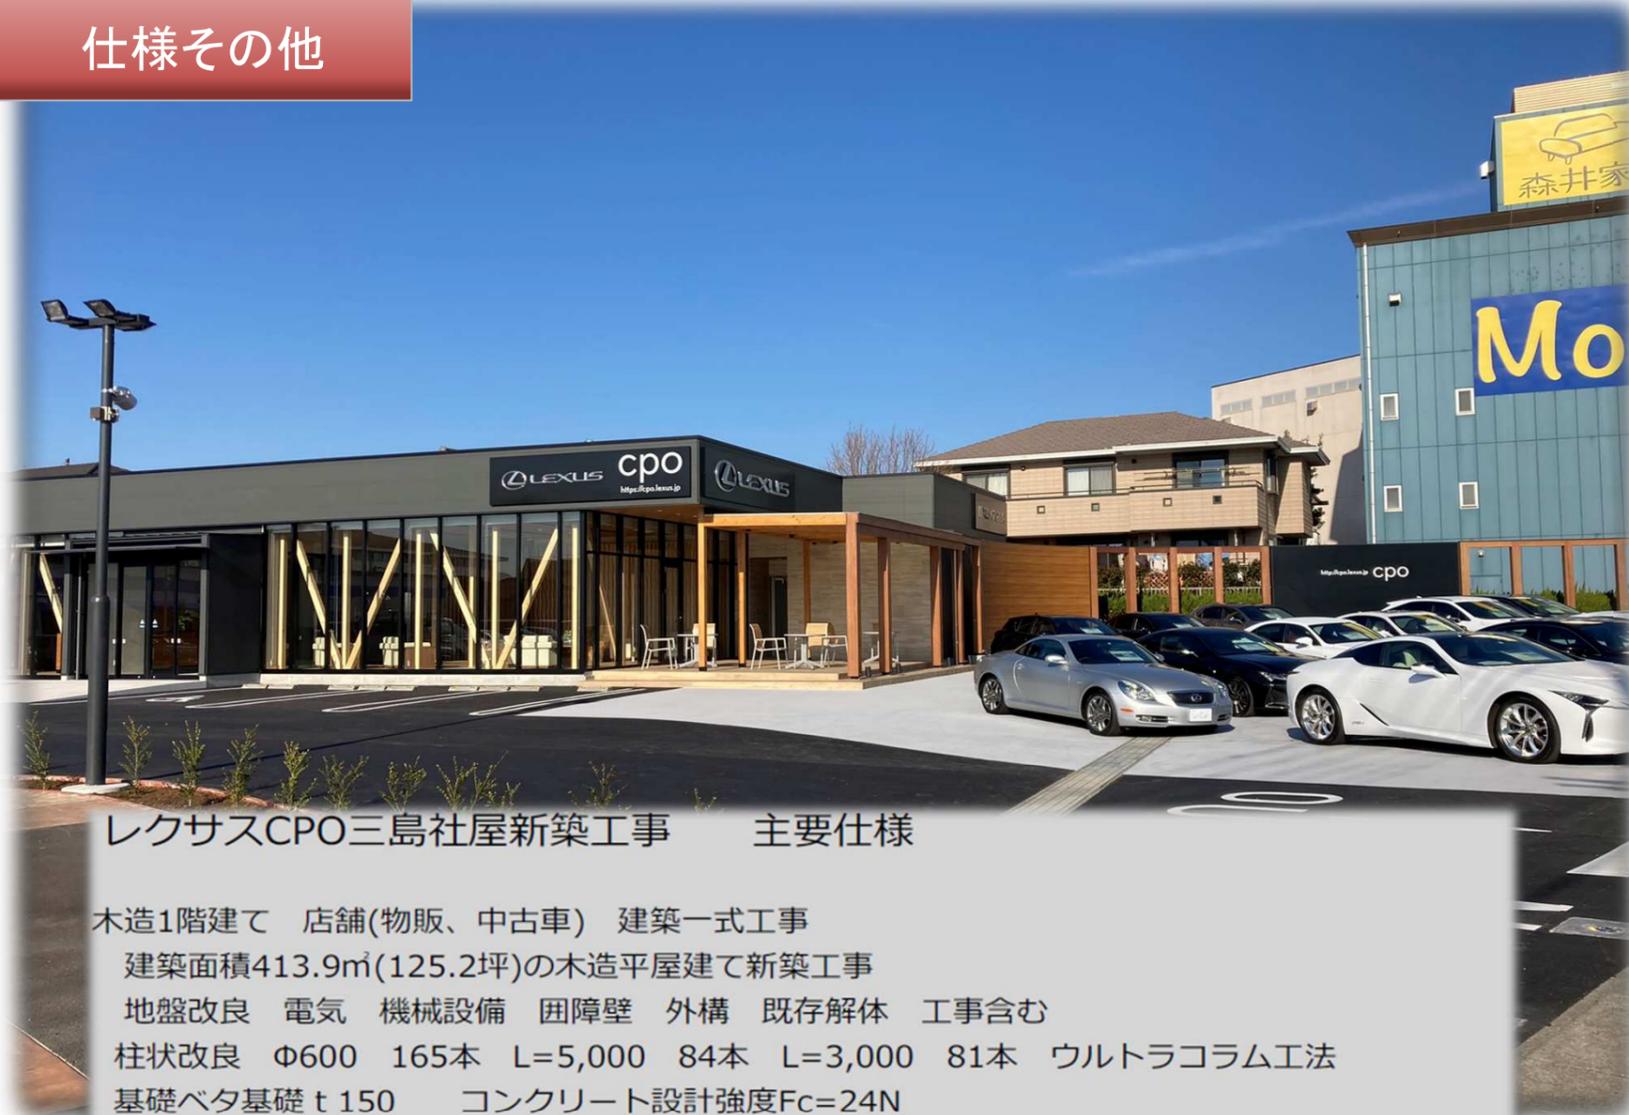
仕様その他

レクサスCPO三島社屋新築工事 主要仕様

木造1階建て 店舗(物販、中古車) 建築一式工事
建築面積413.9㎡(125.2坪)の木造平屋建て新築工事
地盤改良 電気 機械設備 囲障壁 外構 既存解体 工事含む
柱状改良 Φ600 165本 L=5,000 84本 L=3,000 81本 ウルトラコラム工法
基礎ベタ基礎 t 150 コンクリート設計強度Fc=24N
屋根折板葺き 90ハゼ 外壁サイディング厚16張りダイライト捨て張り 一部GL鋼板葺き
パーゴラテラス ガラス屋根t8 FW
外部開口部 ビル用アルミサッシ(一部防火設備) 一箇所電動パネルシャッター
パーゴラテラス 木部構造体表し キシラデコール塗装 床 磁器タイル張り
内装仕上げ 天井 PB9.5二重張り(LGS下地)+ビニルクロス
壁 PB12.5(木軸下地)+ビニルクロス 一部アクセントタイル(エコカラット)
床 大引間コンクリート充填+構造用合板 t 24+フローリング t 14張り
または t 9合板の上樹脂タイル、タイルカーペット張り 一部磁器タイル t 10張り
内部木製建具 全てオーダー製作ポリ合板フラッシュ戸
化粧格子 コモレビ Lucas30/ノスタモ社
囲障壁 化粧木塗装仕上げ(アフリカンチーク材) サイン看板アルミ複合パネル張り
外構 カラーアスファルト舗装 カーポート 植栽工事
電気設備 低圧受電(200V 125A 100V 250A)
機械設備 合併浄化槽方式 給水25A 熱源は電気温水器 空調工事一式
