# 静岡県医師会館 新築工事

工事名： 静岡県医師会館新築工事

構造規模： 鉄骨造 地上4階建て（最高高さ GL+16.45m）

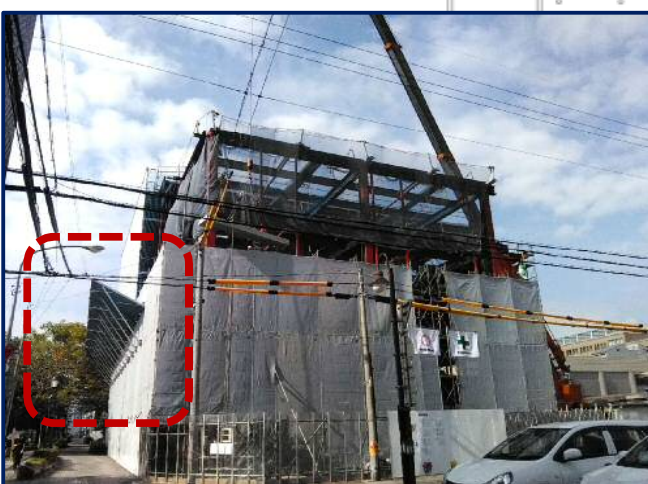
### 道路上空 落下物防止柵

南側は建物が道路に近接している為、道路境界沿いに外部足場を設置しました。  
歩行者の安全を確保するために落下物防止柵（アサガオ）を設置し、歩行者の安全を確保しました。

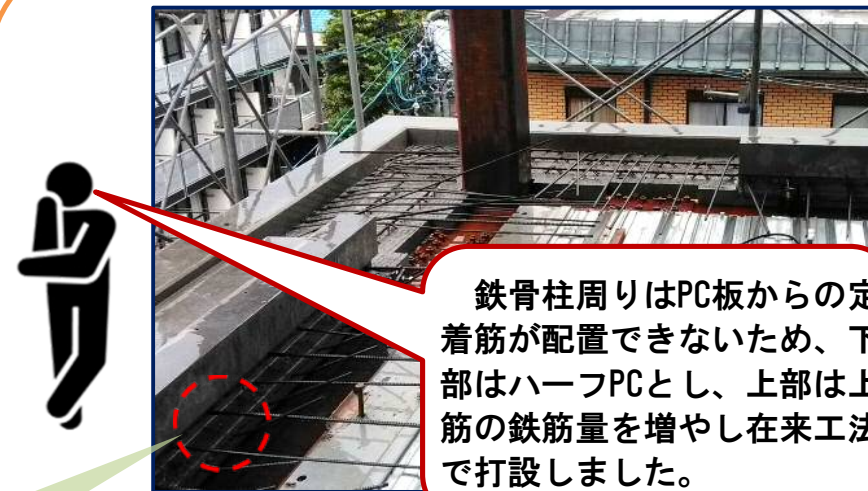
【 A-A 断面図 】

### PC板出隅部 納まり検討

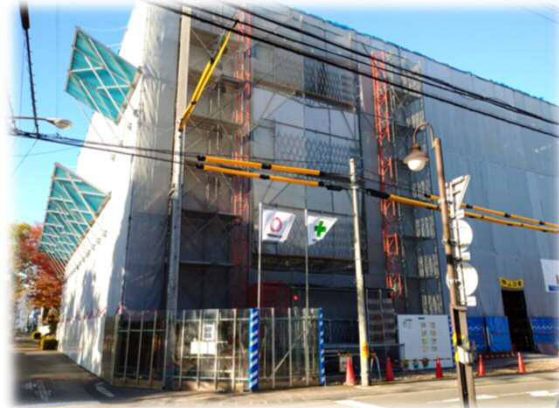
### ロングスパンエレベーター

ロングスパンエレベーターは東面に設置しました。

搬入車両を敷地内すべてに入れ込むためにロングスパンエレベーターを足場から出ないように設置し、さらに仮囲いを内側に盛替えしました。

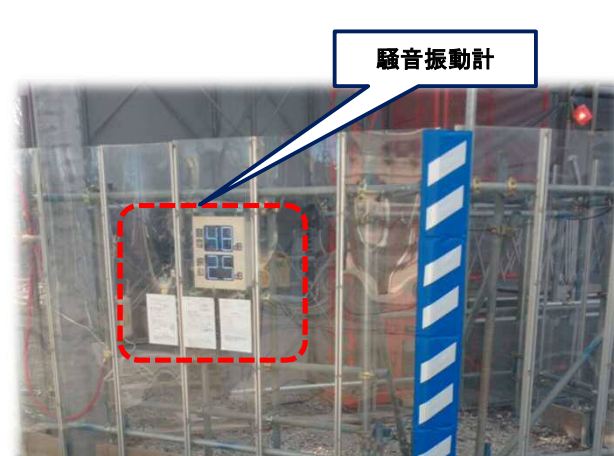
### 騒音振動計の設置

南東角地に騒音振動計を設置しました。仮囲いをクリアパネルとし、道路から数値が見えるようにし、通行者に見える化しました。
