令和2年度 [第32-D7255-01号]

(一)清水函南停車場線橋梁耐震対策工事(大場橋P1橋脚耐震補強工)(11-01)

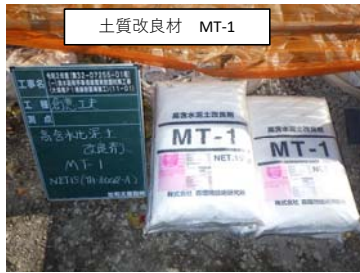
土質改良材 MT-1

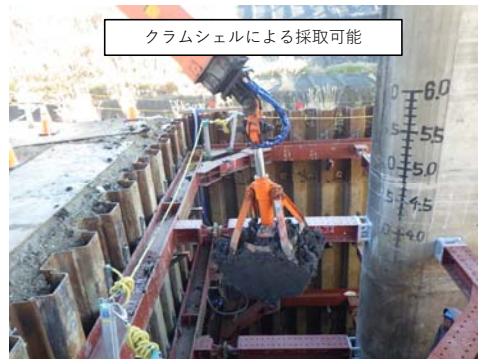
クラムシェルによる採取可能

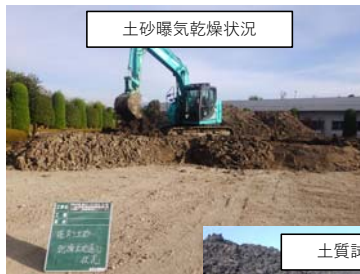
橋脚部の埋戻しは発生土であったため、仮置き場にて発生土砂の天地返しを行い、曝気乾燥をした後、土質試験にて埋戻し材としての評価を確認した後に埋戻土として使用した。

土砂曝気乾燥状況

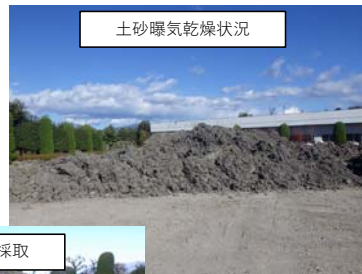
土砂曝気乾燥状況

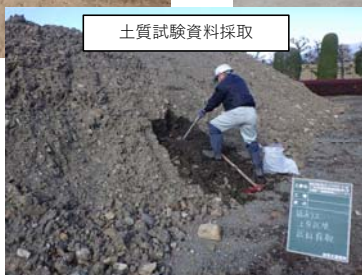
土質試験資料採取

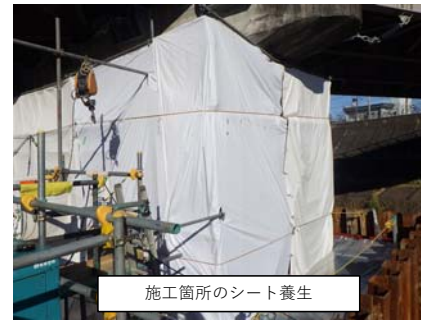
ポリマーセメント巻立工法において、施工時の温度変化、雨天の影響に大きく工程が左右される。極力影響を少なくするためシート養生を行った。シートは矢板と躯体との隙間にも配置し、雨除け対策と共に保温効果と乾燥防止効果が見られクラックが発生する事は無かった。

施工箇所のシート養生

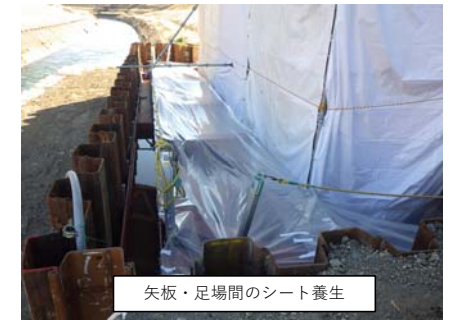
矢板・足場間のシート養生

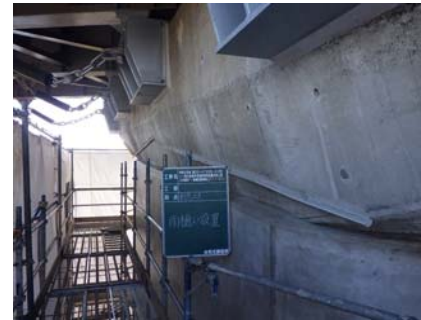
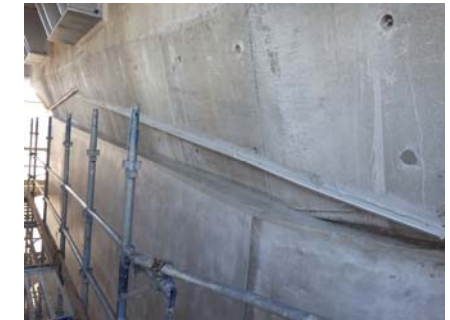
また施工前の雨天時に雨水の動線を確認し、対象箇所に雨樋を配置し施工時に雨水が垂れてくる事を防止した。
